# INFORME DE MANTENIMIENTO PREVENTIVO BÁSICO

<b>Informe No.:</b>	66762.1	<b>Fecha de Mantenimiento:</b>	2026-03-03
<b>Propietario:</b>	OLIOJOYA INDUSTRIA ACEITERA CIA. LTDA.	<b>Técnico de Mantenimiento:</b>	Jonathan Fonseca
<b>Dirección:</b>	SIMON PLATA TORRES / VIA ATACAMES SN, ESMERALDAS (ESMERALDAS), ECUADOR

<b>Equipo:</b>	Balanza de humedad	<b>Código empresa:</b>	OLI-LAB-BAS-IBZ1
<b>Marca:</b>	Ohaus	<b>Rango:</b>	0 a 310 g
<b>Modelo:</b>	DVE14C	<b>División de escala:</b>	0.001 g
<b>Serie:</b>	8329430456	<b>Ubicación:</b>	Laboratorio

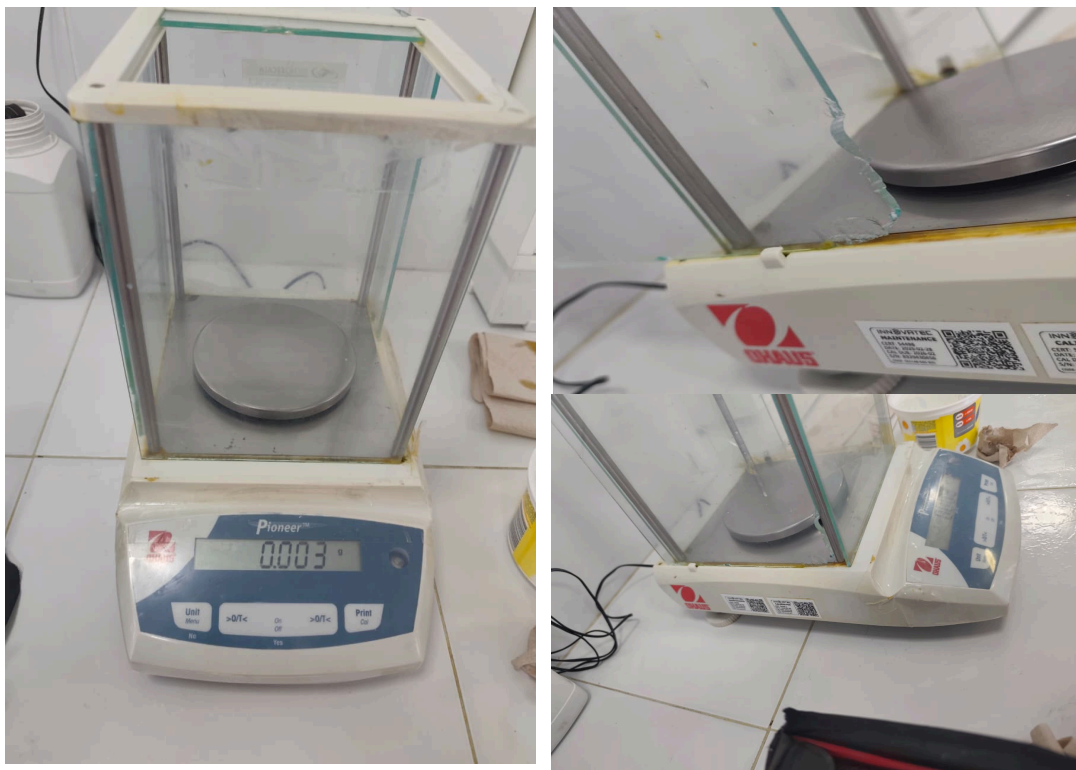
**Figura 1: Estado óptimo del equipo en temperatura y masa**
