# INFORME DE REVISIÓN TÉCNICA

## LABORATORIO DE MECÁNICA

<b>Informe No.:</b>	66790	<b>Fecha de Mantenimiento:</b>	2026-03-13
<b>Propietario:</b>	MEDICORSA CIA. LTDA.	<b>Técnico de Mantenimiento:</b>	Jonathan Fonseca
<b>Dirección:</b>	IÑAQUITO / JAPON E5-107 Y AV. AMAZONAS, QUITO, PICHINCHA

<b>Equipo:</b>	Manómetro digital	<b>Código:</b>	*****
<b>Marca:</b>	WIKA	<b>Rango:</b>	(0 a 90) bar
<b>Modelo:</b>	DG-10-S	<b>División de escala:</b>	0.01 bar
<b>Serie:</b>	1491595	<b>Ubicación:</b>	*****

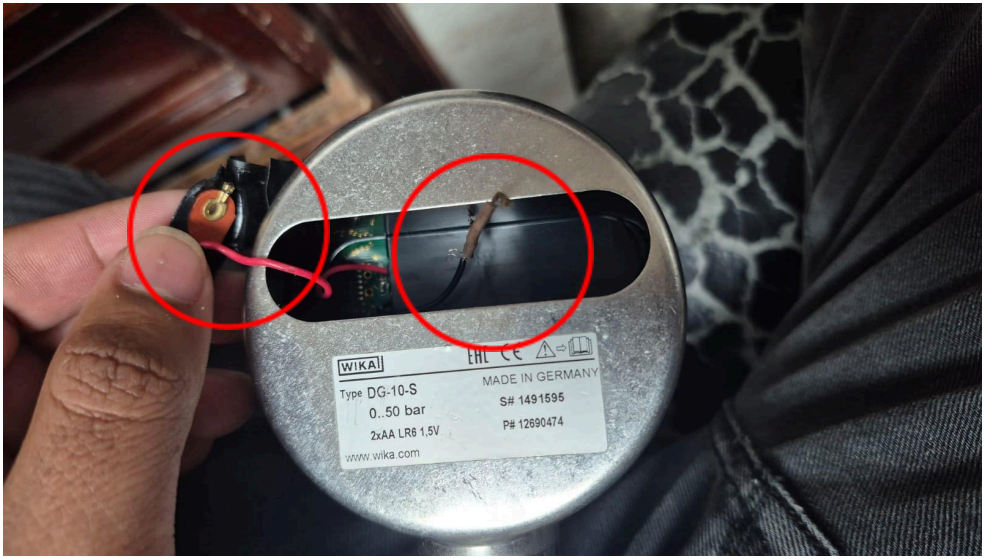
**Resultados 1er Nivel:** En esta etapa se realiza la inspección superficial del equipo, observándose que la estructura externa se encuentra en condiciones aceptables. Durante la revisión se detecta que la conexión correspondiente al compartimiento de las pilas se encontraba desoldada, lo que impedía el paso adecuado de corriente hacia el circuito interno, provocando que el equipo no encienda..

- a) La falla presentada se debía a la desconexión por desoldadura en el terminal del compartimiento de baterías, lo que impedía el suministro de energía al equipo.
- b) Una vez realizada la corrección correspondiente y verificado el funcionamiento, el equipo enciende correctamente y puede operar de manera normal.

**Figura 1: Compartimiento de pilas desoldada.**

**Resultados 2do Nivel:** Se procede a realizar la soldadura de la conexión del compartimiento de baterías, restableciendo la continuidad eléctrica hacia la placa interna del equipo. Posteriormente se realiza la prueba de encendido, verificando que el equipo energiza correctamente. Una vez finalizada la revisión técnica, se procede a realizar la calibración del equipo, con el fin de comprobar su operatividad y comportamiento metrológico, confirmándose que el equipo se encuentra operativo.

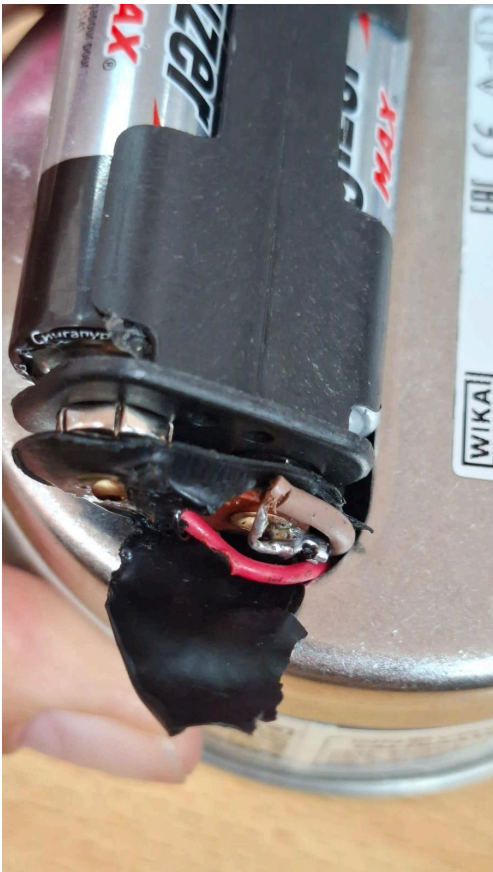
**Figura 3: Soldadura compartimento de baterías.**

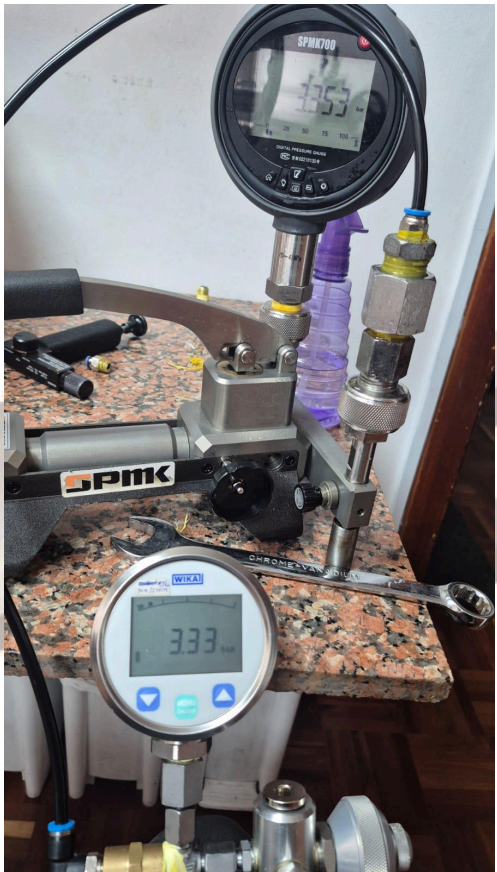
**Figura 3: Funcionamiento del equipo post soldadura.**
