INFORME DE REVISIÓN TÉCNICA

Informe No.:	66790	Fecha de Mantenimiento:	2026-03-13
Propietario:	MEDICORSA CIA. LTDA.	Técnico de Mantenimiento:	Jonathan Fonseca
Dirección:	IÑAQUITO / JAPON E5-107 Y AV. AMAZONAS, QUITO, PICHINCHA

Equipo:	Manómetro digital	Código:	*****
Marca:	WIKA	Rango:	(0 a 90) bar
Modelo:	DG-10-S	División de escala:	0.01 bar
Serie:	1491595	Ubicación:	*****

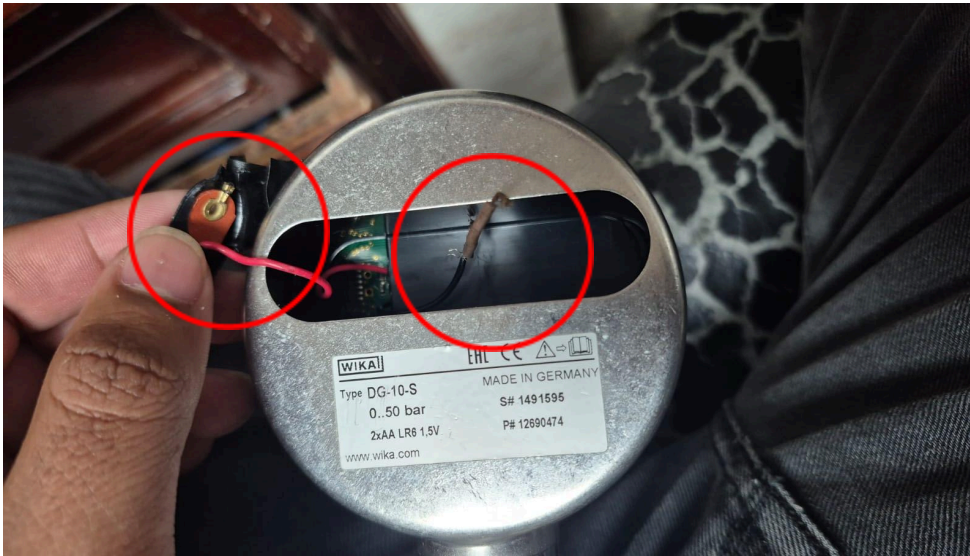
Resultados 1er Nivel: En esta etapa se realiza la inspección superficial del equipo, observándose que la estructura externa se encuentra en condiciones aceptables. Durante la revisión se detecta que la conexión correspondiente al compartimiento de las pilas se encontraba desoldada, lo que impedía el paso adecuado de corriente hacia el circuito interno, provocando que el equipo no encienda..

- a) La falla presentada se debía a la desconexión por desoldadura en el terminal del compartimiento de baterías, lo que impedía el suministro de energía al equipo.
- b) Una vez realizada la corrección correspondiente y verificado el funcionamiento, el equipo enciende correctamente y puede operar de manera normal.

Figura 1: Compartimiento de pilas desoldada.

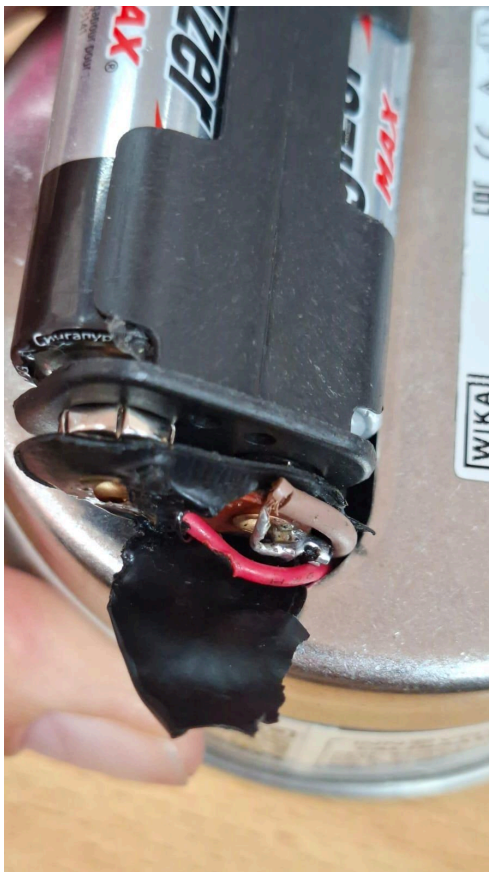
Figura 3: Soldadura compartimiento de baterías.

Resultados 2do Nivel: Se procede a realizar la soldadura de la conexión del compartimiento de baterías, restableciendo la continuidad eléctrica hacia la placa interna del equipo. Posteriormente se realiza la prueba de encendido, verificando que el equipo energiza correctamente. Una vez finalizada la revisión técnica, se procede a realizar la calibración del equipo, con el fin de comprobar su operatividad y comportamiento metrológico, confirmándose que el equipo se encuentra operativo.

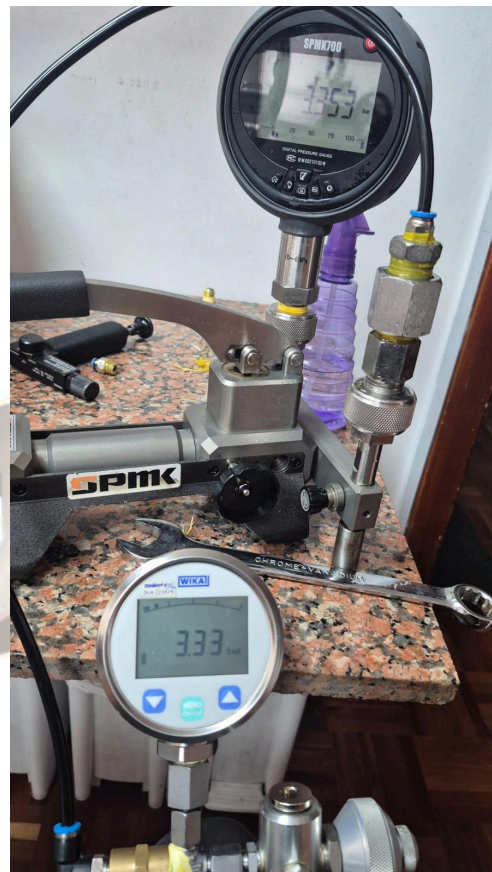
Figura 3: Funcionamiento del equipo post soldadura.
