INFORME DE MANTENIMIENTO PREVENTIVO BÁSICO

Informe No.:	67132.1	Fecha de Mantenimiento:	2026-03-13
Propietario:	DATUGOURMET CIA. LTDA.	Técnico de Mantenimiento:	Ing. Isaac Calle
Dirección:	PSJ S12 Y E35 TRONCAL DE LA SIERRA, QUITO, PICHINCHA (SEDE PRINCIPAL)

Equipo:	Balanza	Código empresa:	EQ-BOD-0003
Marca:	GSE	Rango:	(0 a 500) kg
Modelo:	350	División de escala:	0.05 kg
Serie:	927532	Ubicación:	*****

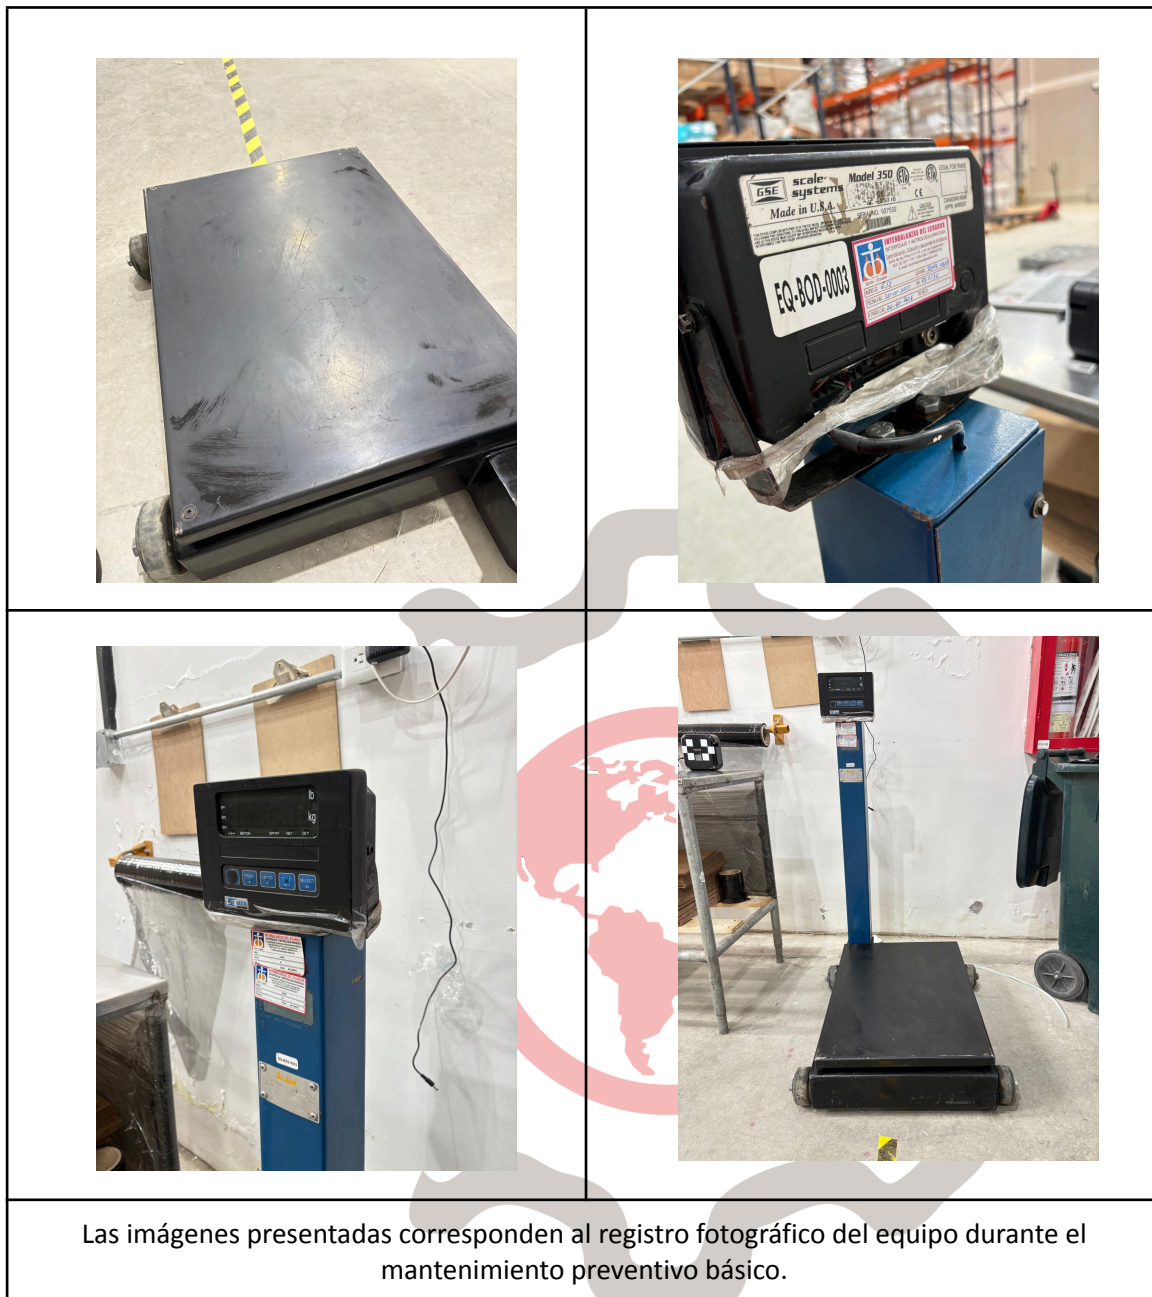
- Presencia de suciedad y acumulación de polvo en la plataforma, estructura y terminal indicador.
- Funcionamiento irregular del botón de tara, el cual requiere aplicar mayor presión de lo normal para ejecutar la función.

- El equipo, luego de la limpieza, presenta mejoras en su condición general de operación y apariencia.
- El botón de tara presenta desgaste funcional, evidenciado por la necesidad de aplicar presión adicional para su activación.
- No se detectaron fallas críticas que impidan la operación inmediata del equipo.

Las imágenes presentadas corresponden al registro fotográfico del equipo durante el mantenimiento preventivo básico.

- 6.1. Realizar limpiezas periódicas para evitar acumulación de polvo que pueda afectar componentes electrónicos y mecánicos.
- 6.2. Programar el reemplazo del botón de tara en un mantenimiento correctivo futuro, ya que su desgaste continuará incrementándose con el uso.
- 6.3. Evitar ejercer fuerza excesiva sobre las teclas para prevenir daños adicionales en el panel.
- 6.4. Mantener el equipo en un entorno limpio y libre de contaminantes.
- 6.5. Considerar la calibración periódica del equipo para asegurar la confiabilidad de las mediciones.
