# INFORME DE MANTENIMIENTO

## REVISIÓN TÉCNICA

<b>Informe No.:</b>	67167	<b>Fecha de Revisión:</b>	2026-03-31
<b>Propietario:</b>	ECO AMBIENTAL ANDINA ECOANDINA CIA. LTDA.	<b>Técnico de Mantenimiento:</b>	Ing. Isaac Calle
<b>Dirección:</b>	AV. 6 DE DICIEMBRE N63-121 Y LOS CEDROS, QUITO, PICHINCHA

<b>Equipo:</b>	Medidor de Conductividad	<b>Código empresa:</b>	*****
<b>Marca:</b>	TRACEABLE	<b>Rango:</b>	0 a 1999 uS / cm
<b>Modelo:</b>	23226-501	<b>División de escala:</b>	1 uS / cm
<b>Serie:</b>	111333800	<b>Capacidad:</b>	*****

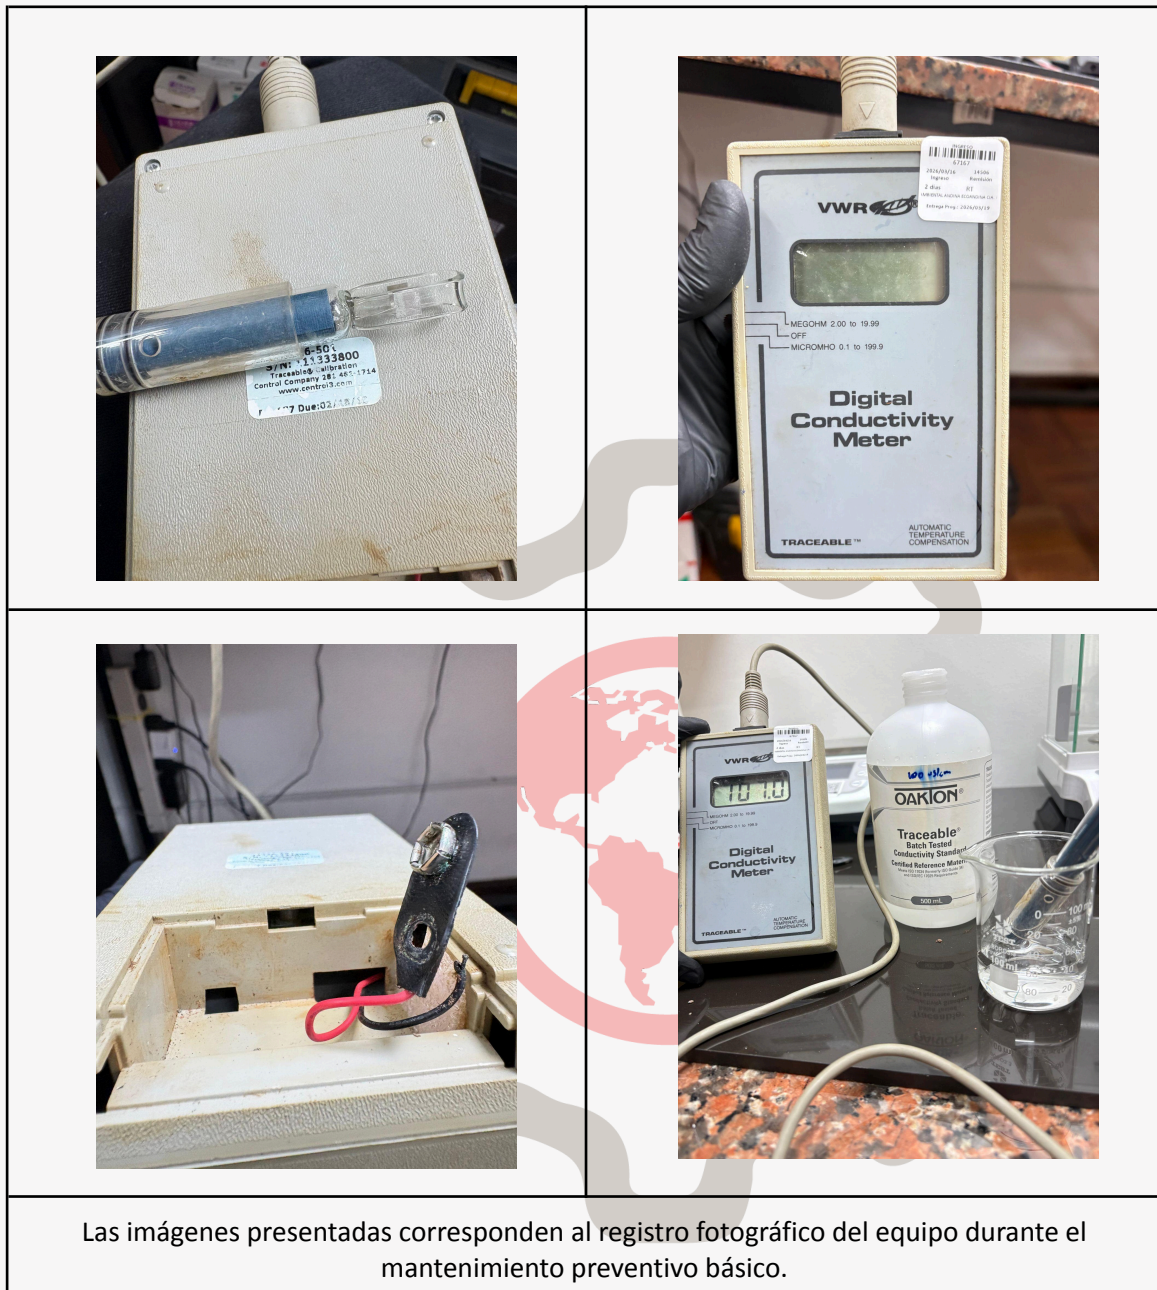
Durante la inspección visual del equipo, se evidenció deterioro físico significativo. El compartimento de batería presenta daño estructural, específicamente en el contacto tipo “lagarto”, el cual se encuentra roto, impidiendo una adecuada conexión eléctrica. Además, se

observa suciedad acumulada y signos de desgaste general. Al verificar el compartimento interno, se confirma que el sistema de alimentación presenta falla debido a la ruptura del terminal de conexión, lo que afecta directamente la continuidad eléctrica del equipo. Esta condición compromete el correcto suministro de energía. Se realizaron pruebas operativas básicas, evidenciando que el equipo no presenta un funcionamiento estable. La sonda de medición no logra registrar valores consistentes ni repetibles, lo que invalida cualquier medición obtenida.

- Terminal de batería (tipo lagarto) roto, sin contacto eléctrico.
- Compartimento interno deteriorado.
- Sonda de medición inestable, sin lectura confiable.
- Equipo sin condiciones adecuadas para operación ni calibración.

- 6.1. Se recomienda realizar la **baja técnica del equipo**, debido a que:
- 6.2. No garantiza mediciones confiables.
- 6.3. Presenta daño estructural en componentes críticos.
- 6.4. La reparación no asegura la recuperación de su funcionalidad ni precisión metrológica.
