# INFORME DE REVISIÓN TÉCNICA Y MANTENIMIENTO

<b>Informe No.:</b>	67289	<b>Fecha de Mantenimiento:</b>	2026-03-24
<b>Propietario:</b>	PACIFIC RESTFOOD S.A.S.	<b>Técnico de Mantenimiento:</b>	Ing. Isaac Calle
<b>Dirección:</b>	AV. NACIONES UNIDAS SN Y AV. 6 DE DICIEMBRE

<b>Equipo:</b>	Balanza	<b>Código empresa:</b>	*****
<b>Marca:</b>	TORREY	<b>Rango:</b>	0 a 5 kg
<b>Modelo:</b>	L-EQ5/10	<b>División de escala:</b>	0.001 kg
<b>Serie:</b>	I22-044599	<b>Ubicación:</b>

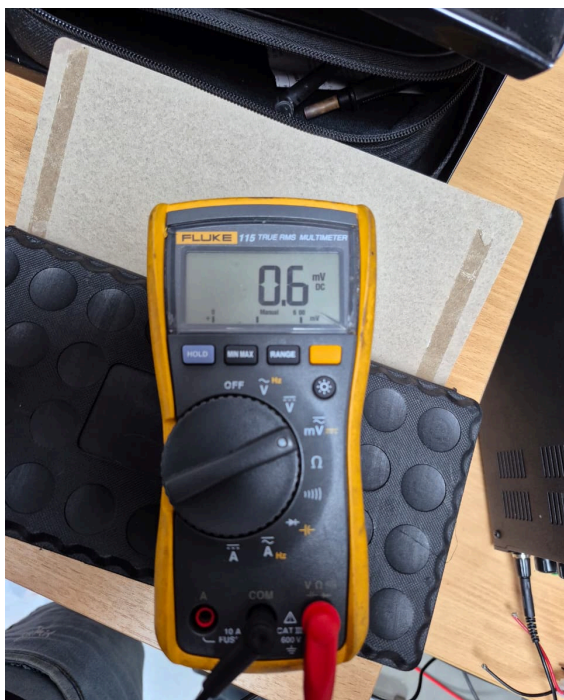
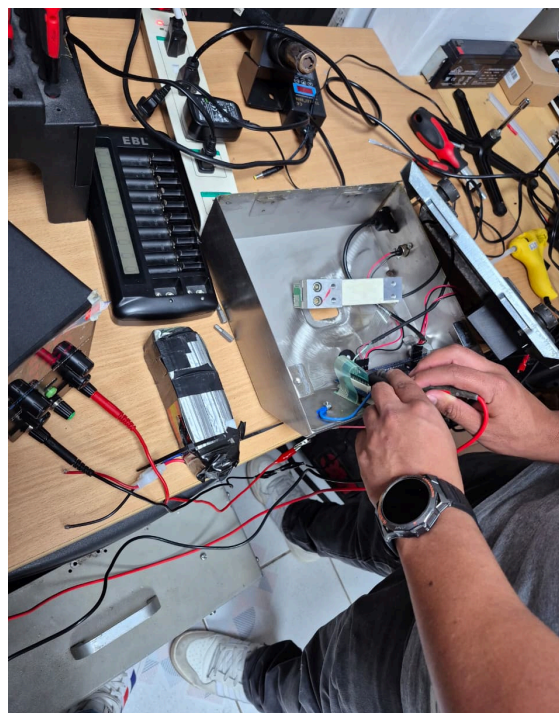
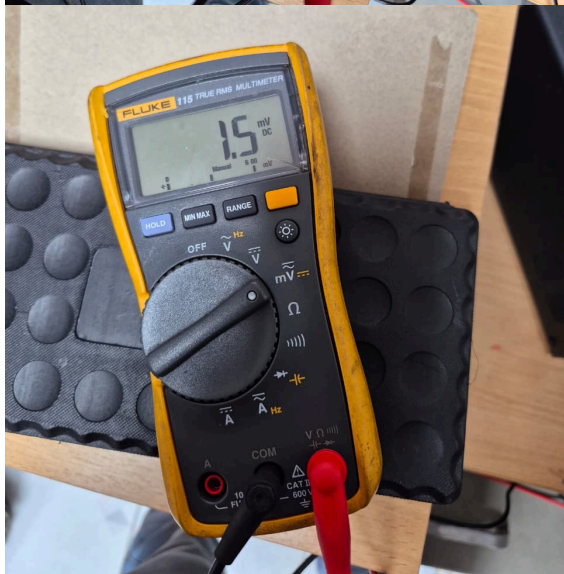
Se realizaron mediciones directas sobre la señal de salida de la celda de carga utilizando multímetro en escala de milivoltios DC, obteniéndose los siguientes resultados:

- Sin carga aplicada: 0.6 mV
- Con carga máxima aplicada: 1.5 mV

Se observa que la variación total de señal es de aproximadamente 0.9 mV, valor significativamente inferior al esperado para una celda de carga en condiciones normales de operación (típicamente del orden de 2 mV/V a capacidad nominal).

Este comportamiento evidencia una degradación severa en el sistema interno de la celda de carga, posiblemente asociada a daño en las galgas extensiométricas o pérdida de sensibilidad del puente de Wheatstone. La baja amplitud de señal y la falta de respuesta adecuada impiden cumplir con los criterios metrológicos de exactitud, repetibilidad y linealidad.

**Figura 1: Prueba de Señal de salida en mV**

- 6.1. Se recomienda el reemplazo de la celda de carga como acción correctiva principal.
- 6.2. En caso de que la reparación no sea viable económicamente, se recomienda dar de baja el equipo.
