INFORME DE REVISIÓN TÉCNICA

LABORATORIO DE VARIABLES ELÉCTRICAS

| Informe No.: | 67805 | Fecha de Revisión: | 2026-04-07 |

| Equipo: | Transductor de presión | Código empresa: | ***** |

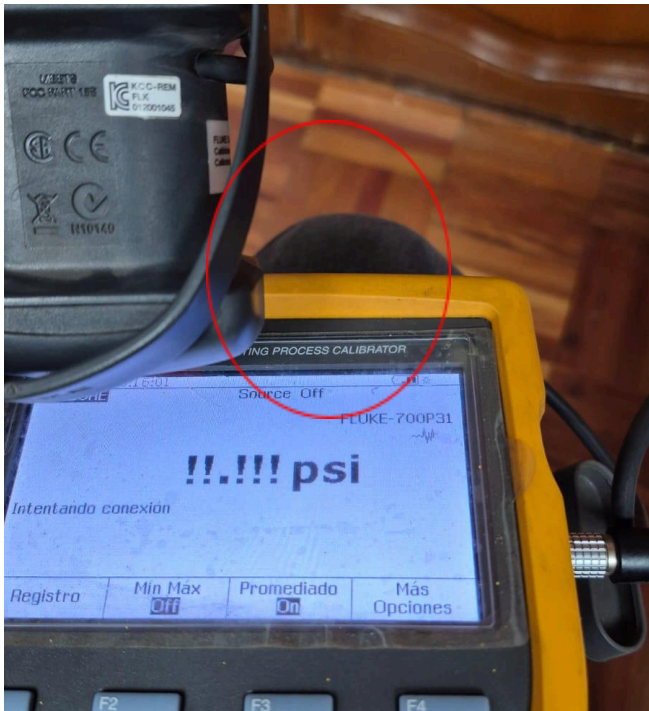
Resultados 2do Nivel: Se verifica la conexión del transductor con el equipo Fluke 754, lo que nos muestra un problema ya que no lo reconoce en lo absoluto, se comprobó la conexión con otro transductor del mismo modelo, pero sí lo reconoció y realizó la conexión. El equipo sufre un problema internamente y no se recomienda abrirlo ya que son equipos sellados para su correcto funcionamiento.

Figura 1: No conexión con el transductor.

a) Se recomienda dar de baja.

b) Se recomienda ir donde el proveedor por su garantía acerca del equipo.

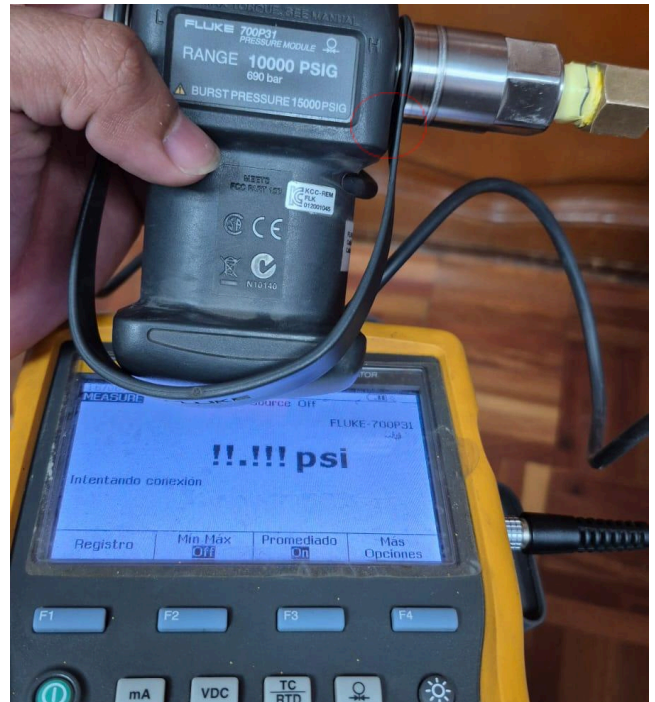
Figura 2: Reconocimiento inconcluso del transductor.

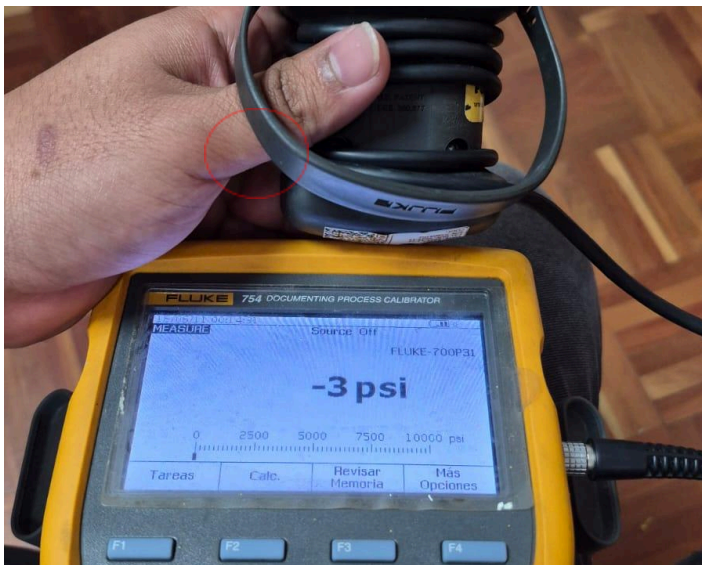
Figura 3: Prueba con el mismo modelo y conexión con Fluke 754.
