INFORME DE MANTENIMIENTO PREVENTIVO BÁSICO

Informe No.:	47250	Fecha de Revisión:	2024-08-23
Propietario:	CONSTRUCCIONES Y PRESTACIONES PETROLERAS S.A. CPP	Técnico de Mantenimiento:	Ing. Isaac Calle
Dirección:	LA CORUÑA N28-14 Y MANUEL ITURREY, QUITO, PICHINCHA

Equipo:	Dinamómetro	Código empresa:	*****
Marca:	ANYLOAD	Rango:	0 a 10000 kg
Modelo:	OCSD-10t	División de escala:	1 kg
Serie:	4314000038	Ubicación:	Laboratorio

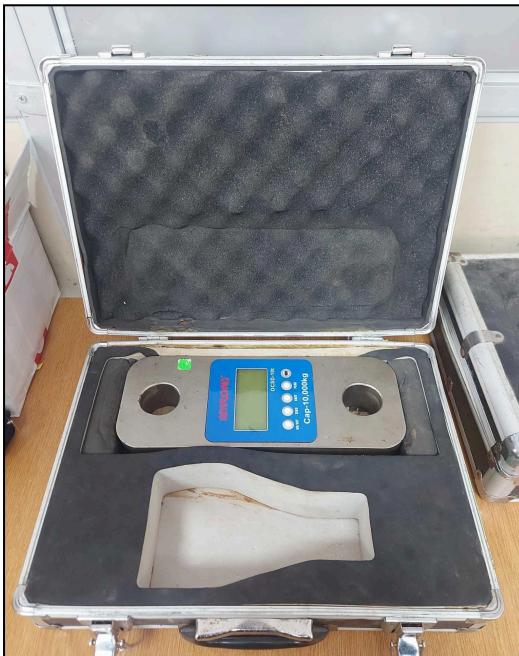
Fig. 1 Vista general del equipo

Durante la revisión superficial del dinamómetro, se observó un deterioro significativo en la estructura externa del equipo. Se detectaron múltiples áreas con signos de oxidación, especialmente en las zonas expuestas, como la carcasa exterior y las uniones metálicas. La oxidación observada sugiere una

exposición prolongada a condiciones ambientales adversas, lo que compromete la integridad estructural del dinamómetro.

- Presencia de oxidación en la carcasa externa.
- Deterioro visible en las uniones metálicas.
- Posibles indicios de corrosión interna, aunque no fue verificada en esta etapa.

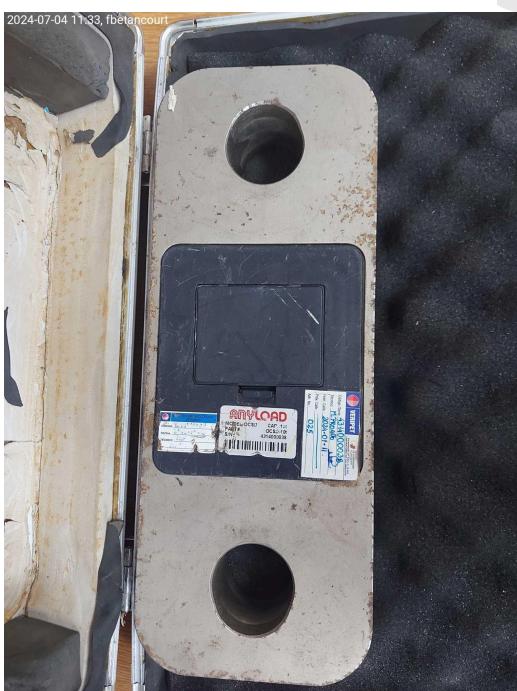
Fig. 4 Verificación de encendido

Al intentar encender el dinamómetro, el equipo no mostró respuesta alguna. Este fallo en el encendido puede estar relacionado con la oxidación de los componentes internos, lo que podría haber causado un cortocircuito o daño en los sistemas eléctricos y electrónicos del dispositivo.

- El equipo no se enciende.
- Posible fallo en la alimentación eléctrica o en el sistema de encendido.
- Los daños por oxidación pueden haber comprometido el sistema eléctrico.

- Dado el estado crítico del dinamómetro y tras un análisis detallado de las opciones disponibles, se recomienda proceder con la baja del equipo. La adquisición de un nuevo dinamómetro garantizaría una operatividad confiable y segura, además de evitar costos recurrentes en reparaciones y mantenimientos de un equipo deteriorado.
