INFORME DE MANTENIMIENTO PREVENTIVO AlcoBlow

Informe No.:	47940	Fecha de Revisión:	2024-08-23
Propietario:	CONSTRUCCIONES Y PRESTACIONES PETROLERAS S.A. CPP	Técnico de Mantenimiento:	Ing. Isaac Calle
Dirección:	LA CORUÑA N28-14 Y MANUEL ITURREY, QUITO, PICHINCHA

Equipo:	Alcoholímetro	Código empresa:	*****
Marca:	CMI Inc	Rango:	Green (< 0.01%) Yellow (0.01% a .020% CAA*) Red (>.020% BAC)
Modelo:	AlcoBlow	División de escala:	*****
Serie:	AB153105	Ubicación:	Laboratorio

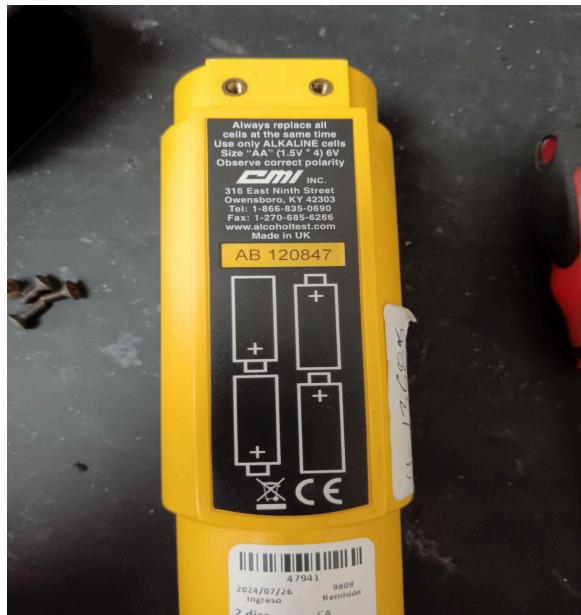
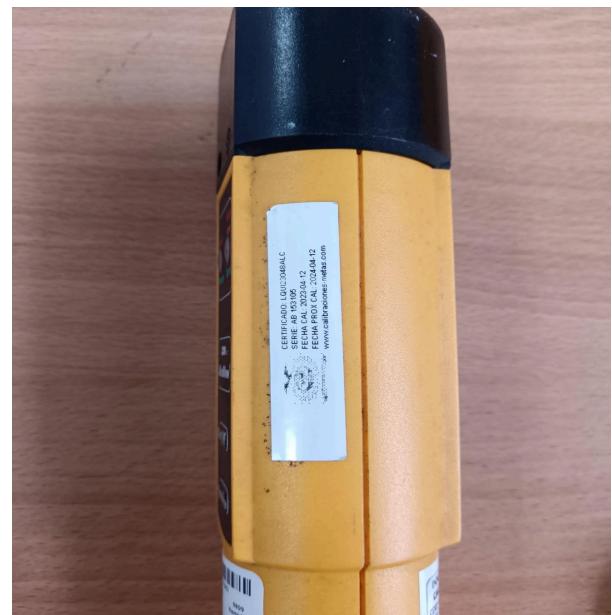
Fig. 1 Vista general del Equipo (Vista frontal y posterior)

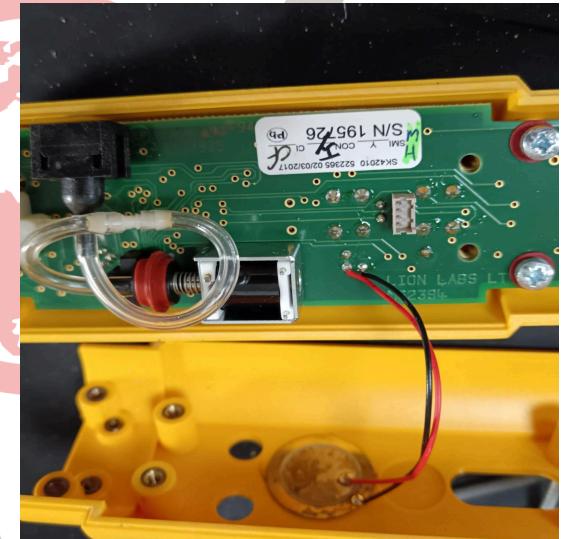
- 5.1. Durante la realización del mantenimiento preventivo, se observó la presencia de óxido en los circuitos del equipo. Esta corrosión ha afectado los componentes electrónicos, lo que ha resultado en un deterioro significativo de su funcionamiento. Debido a esta situación, las mediciones que el equipo produce son cualitativamente inadecuadas, lo que compromete su precisión y fiabilidad.

- 5.3. La presencia de óxido y corrosión sugiere que el equipo pudo haber estado expuesto a sustancias corrosivas o líquidos, que han penetrado en su interior, causando daños irreversibles en la placa base y otros componentes electrónicos críticos. Esta exposición ha llevado al deterioro del equipo, comprometiendo su capacidad para funcionar de manera efectiva y segura.

Fig. 3 Óxido en placa base

- 6.1 Es recomendable proceder con la baja definitiva del equipo, dado el grado de corrosión y los daños electrónicos irreparables que presenta. La exposición a sustancias corrosivas ha

comprometido su integridad y operatividad, haciendo que no sea seguro ni fiable para su uso. Se sugiere reemplazar el dispositivo por uno nuevo para garantizar mediciones precisas y seguras.
