# INFORME DE MANTENIMIENTO PREVENTIVO AlcoBlow

Informe No.:	47942	Fecha de Revisión:	2024-08-23
Propietario:	CONSTRUCCIONES Y PRESTACIONES PETROLERAS S.A. CPP	Técnico de Mantenimiento:	Ing. Isaac Calle
Dirección:	LA CORUÑA N28-14 Y MANUEL ITURREY, QUITO, PICHINCHA

Equipo:	Alcoholímetro	Código empresa:	*****
Marca:	CMI Inc	Rango:	Green (< 0.01%) Yellow (0.01% a .020% CAA*) Red (>.020% BAC)
Modelo:	AlcoBlow	División de escala:	*****
Serie:	AB103357	Ubicación:	Laboratorio

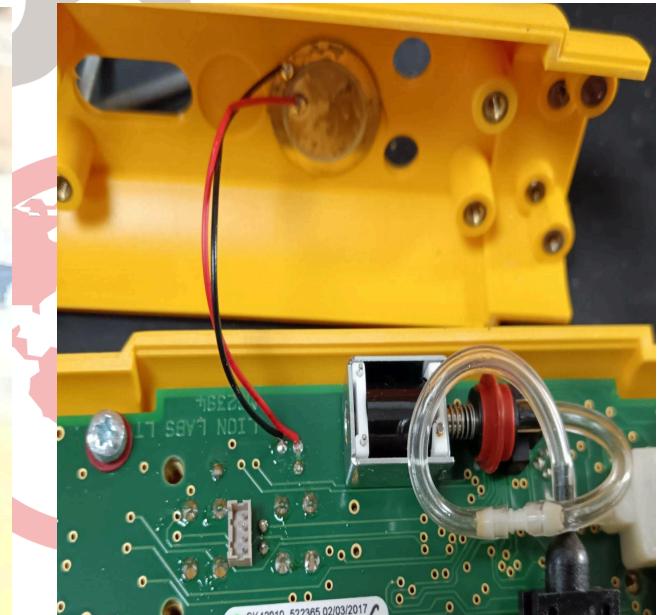
**Fig. 3 Óxido en placa base**

Durante el proceso de apertura y desensamblaje del equipo, se detectaron múltiples irregularidades que están afectando su funcionamiento adecuado. Las condiciones encontradas durante esta revisión dificultaron la limpieza exhaustiva de la placa base, impidiendo una intervención efectiva. Estas anomalías sugieren que el dispositivo podría estar experimentando fallos internos graves que requieren una evaluación más detallada. La presencia de sulfato en los componentes indica que el equipo ha sufrido daños significativos que deterioran su capacidad operativa. Como resultado, el dispositivo presenta problemas importantes que impactan negativamente en su rendimiento. Estas irregularidades no solo afectan la precisión de las lecturas, sino que también comprometen la fiabilidad general del alcoholímetro, poniendo en duda su capacidad para proporcionar resultados precisos y consistentes.

5.1. El mantenimiento preventivo mostró que el óxido en los circuitos ha provocado corrosión severa, afectando gravemente el funcionamiento del equipo. Esta corrosión ha dañado los componentes electrónicos, resultando en mediciones imprecisas. El equipo, con daños estructurales y exposición a sustancias corrosivas, no cumple con los estándares para un uso seguro y efectivo.

6.1 Se sugiere dar de baja el equipo debido a la corrosión y daños irreparables que afectan su seguridad y fiabilidad. Se recomienda reemplazarlo por un nuevo dispositivo para garantizar lecturas precisas y seguras.
