INFORME DE MANTENIMIENTO

PREVENTIVO AlcoBlow

Informe No.:	47941	Fecha de Revisión:	2024-08-23
Propietario:	CONSTRUCCIONES Y PRESTACIONES PETROLERAS S.A. CPP	Técnico de Mantenimiento:	Ing. Isaac Calle
Dirección:	LA CORUÑA N28-14 Y MANUEL ITURREY, QUITO, PICHINCHA

Equipo:	Alcoholímetro	Código empresa:	*****
Marca:	CMI Inc	Rango:	Green (< 0.01%) Yellow (0.01% a .020% CAA*) Red (>.020% BAC)
Modelo:	AlcoBlow	División de escala:	*****
Serie:	AB120847	Ubicación:	Laboratorio

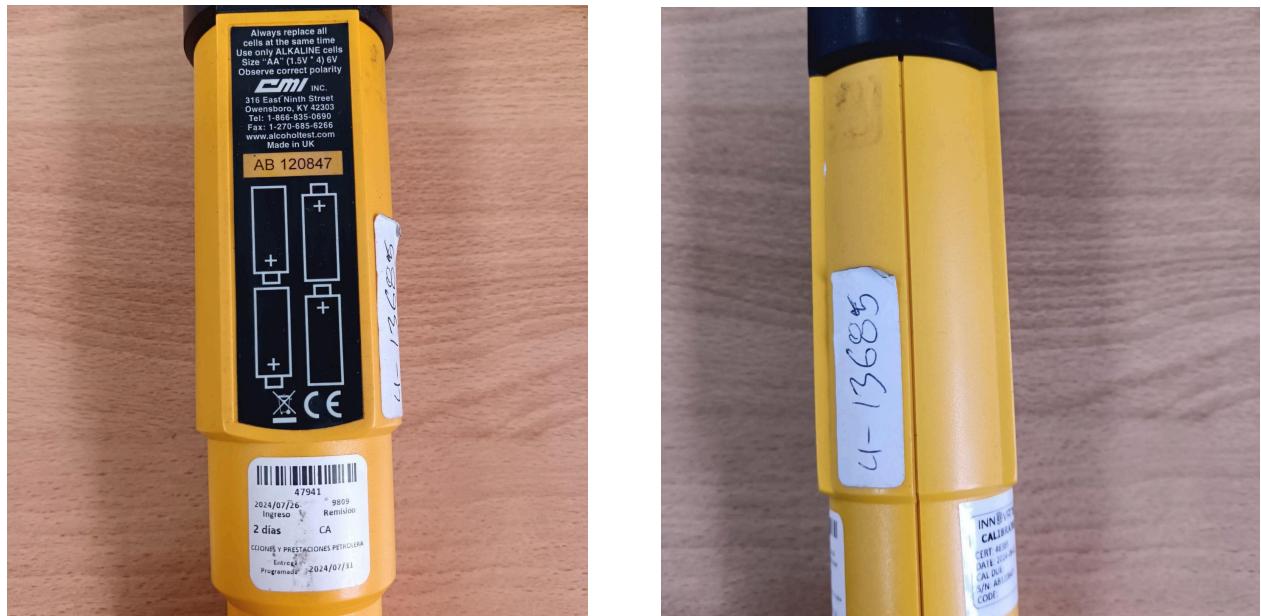
Fig. 1 Vista general del Equipo (Vista frontal y posterior)

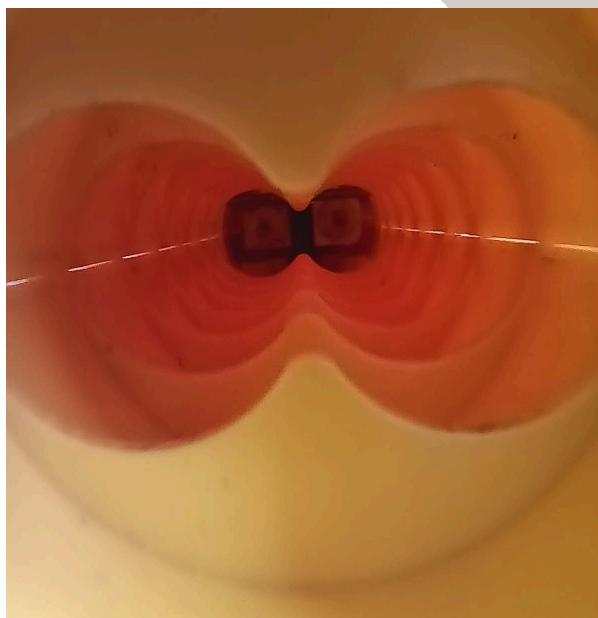
Durante la apertura y desensamblaje del equipo, se identificaron varias irregularidades que afectan su correcto funcionamiento. Las condiciones observadas impidieron completar la limpieza de la placa base de manera efectiva. Estos problemas sugieren que el dispositivo podría estar experimentando defectos internos que requieren un análisis más profundo. Se ha concluido que el equipo presenta fallos significativos que impactan su operatividad. Estas irregularidades comprometen tanto la precisión de las lecturas como la confiabilidad general del alcoholímetro.

Fig. 2 Compartimento interior

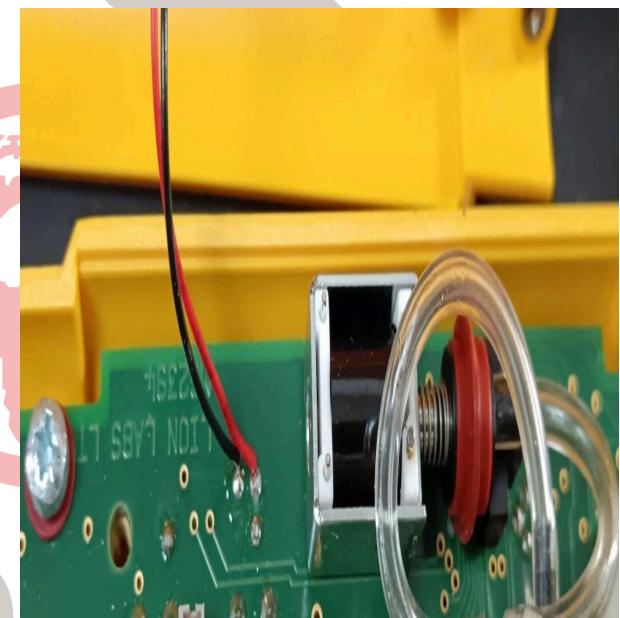
- 5.1. El mantenimiento preventivo reveló la presencia de óxido en los circuitos del equipo, lo que ha causado una corrosión que afecta gravemente su funcionamiento. Esta condición ha deteriorado los componentes electrónicos, resultando en mediciones inexactas y comprometidas en términos de precisión y fiabilidad. El estado actual del equipo, marcado por daños estructurales y exposición a sustancias corrosivas, lo hace inadecuado para su uso en condiciones normales de operación, ya que no puede cumplir con los estándares requeridos para un funcionamiento seguro y efectivo.

Fig. 3 Óxido en placa base

- 6.1 Se recomienda descontinuar el equipo debido a la corrosión y daños irreversibles en sus componentes electrónicos, lo que compromete su seguridad y fiabilidad. Es aconsejable sustituirlo por un dispositivo nuevo para asegurar mediciones precisas y seguras.
