# INFORME DE MANTENIMIENTO PREVENTIVO BÁSICO

Informe No.:	53627	Fecha de Mantenimiento:	2025-02-04
Propietario:	CONSTRUCCIONES Y PRESTACIONES PETROLERAS S.A. CPP	Técnico de Mantenimiento:	Jonathan Fonseca
Dirección:	LA CORUÑA N28-14 Y MANUEL ITURREY, QUITO, PICHINCHA

Equipo:	Doppler fetal	Código empresa:	*****
Marca:	Vcomin Technology	Rango:	*****
Modelo:	FD-200C+	División de escala:	*****
Serie:	F200CP17019022	Ubicación:	*****

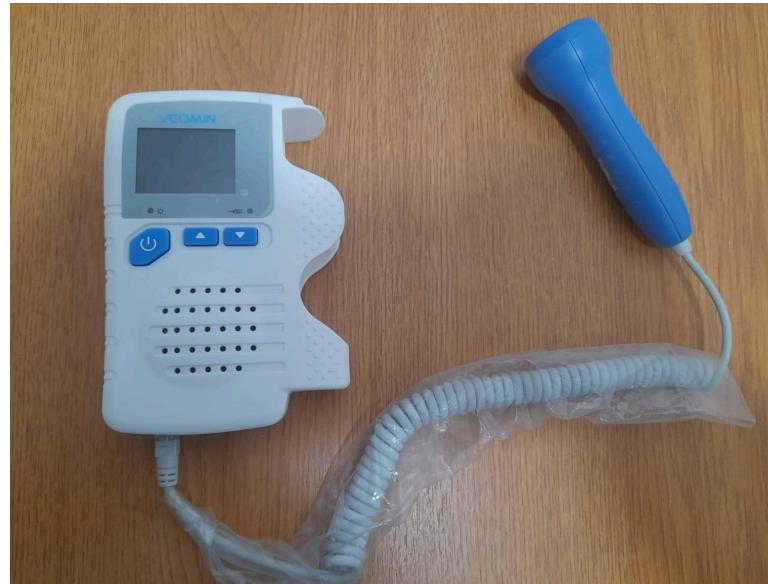
Figura 1. Vista General del Equipo.

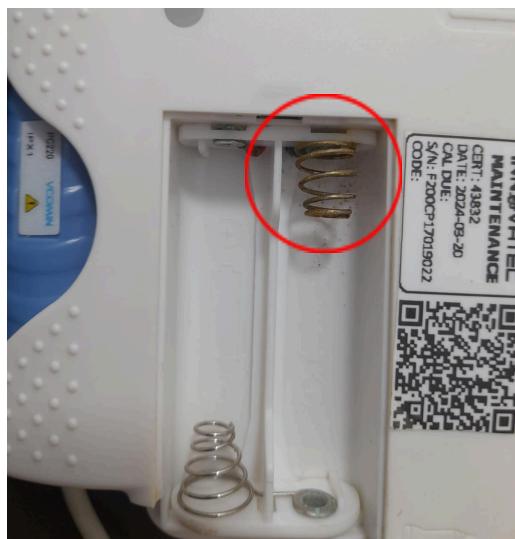
En esta etapa se identifica que el equipo enciende y funciona correctamente, no se encuentran excesivos residuos biológicos en el equipo, se encuentra bajo contenido de polvo externa e internamente por el uso normal y continuo del equipo. Sin embargo, el componente de batería se encuentra con poco óxido, sin afectar la parte eléctrica del equipo. El sensor principal se encuentra en buen estado y operativo. Se realiza limpieza profunda de todas las piezas, tanto el cable del sensor, cargador del equipo y contactos de batería, se encuentran en buenas condiciones.

Figura 2. Zona con presencia de óxido

- 6.1. Se debería limpiar con un trapo y/o toalla de papel ligeramente húmeda para evitar acumulación excesiva de polvos sobre el equipo.

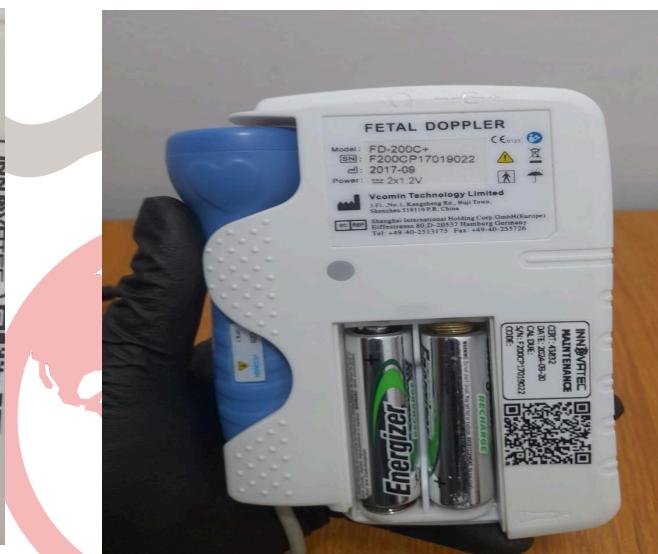
Figura 3. Correcto funcionamiento de batería
