INFORME DE MANTENIMIENTO PREVENTIVO BÁSICO

Informe No.:	57701.1	Fecha de Mantenimiento:	2025-06-04
Propietario:	ECUAPAR ECUATORIANA DE PARTES S.A.	Técnico de Mantenimiento:	Jonathan Fonseca
Dirección:	Av. Dr. Honorato Vásquez y Quinquellas, Km. 10.5 Vía Daule, GUAYAQUIL (GUAYAS)

Equipo:	Balanza	Código empresa:	BR-PR-02
Marca:	T-Scale	Rango:	0 – 60 kg
Modelo:	KW-R	División de escala:	0.002 kg
Serie:	8317023005	Ubicación:	Producción-bisagras alcón

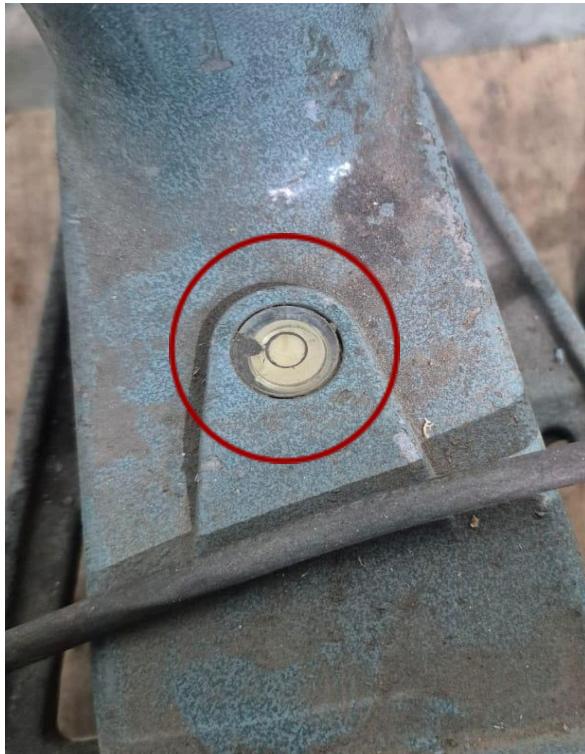
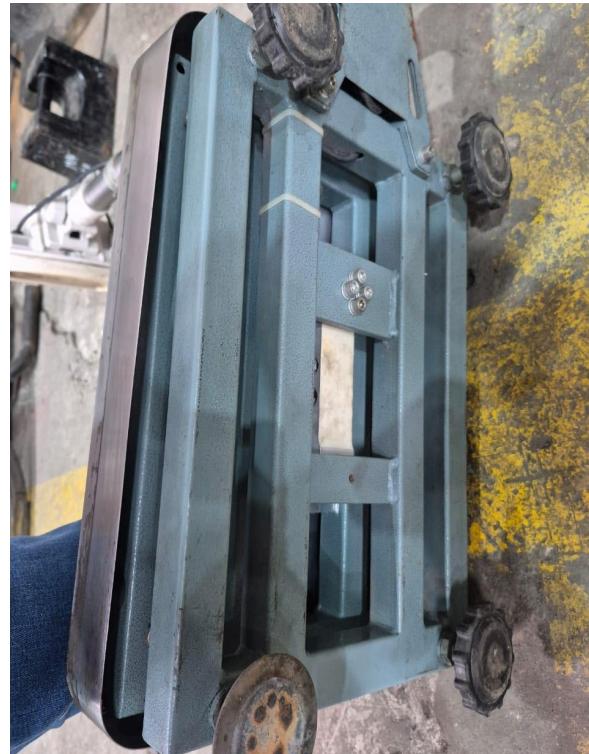
En esta etapa se identifica que el equipo funciona correctamente, no se encuentran residuos en el equipo, se encuentra bajo contenido de polvo externa e internamente por el uso normal y continuo del equipo. Se encuentran residuos de polvo metálico en todo el contorno del equipo y la celda de carga. Se puede apreciar que el equipo **NO** se encuentra en un lugar estable y es propenso, además, a variaciones en sus lecturas debido a altas vibraciones provocadas por las máquinas que se encuentran en la misma zona. La burbuja de centrado del equipo no funciona por lo que se debe verificar el balance de nivel con un nivel externo. Una de las patas de soporte ha sido reemplazada con una pieza fabricada, esto no afecta las lecturas del equipo pues mantiene la estabilidad del equipo sin problemas. Se realizó una limpieza profunda utilizando productos especializados para eliminar contaminantes y partículas de polvo. Esta limpieza es esencial para mantener la eficiencia y el buen funcionamiento del equipo a largo plazo. Se realiza la verificación de pesaje con pesas patrón y se determina que el error supera el error máximo permisible, por lo que se realiza el procedimiento de ajuste. El equipo se encuentra en una base de canastas plásticas.

Burbuja de nivel defectuosa.

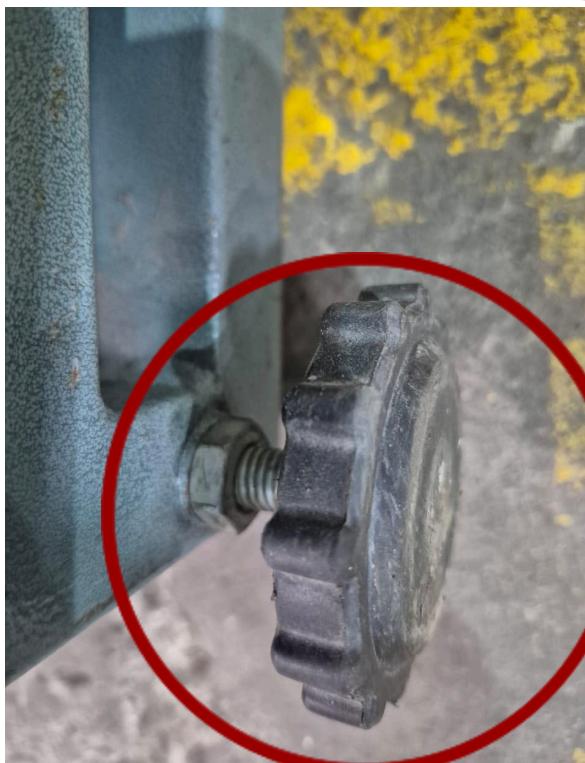
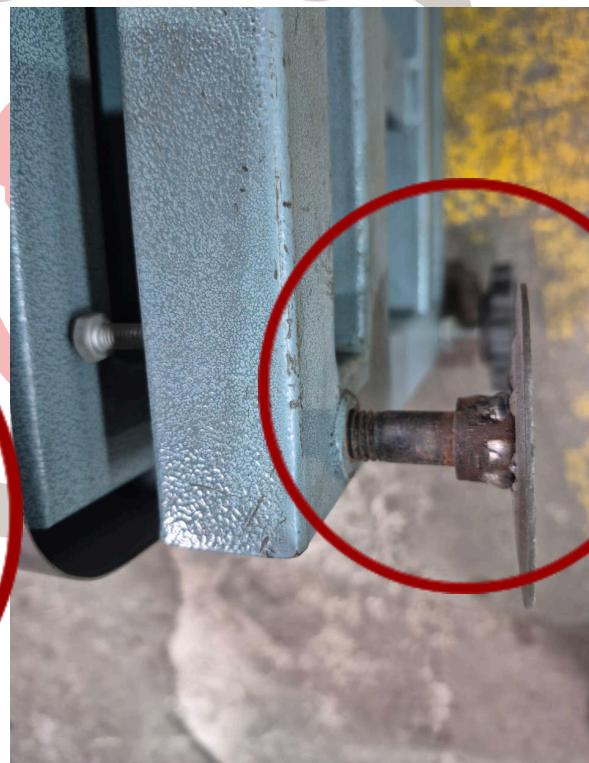
Pata original y pata fabricada

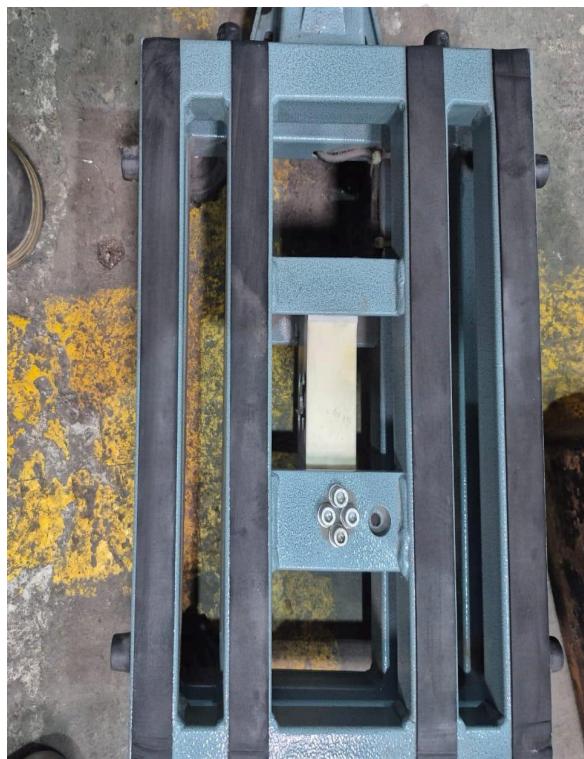
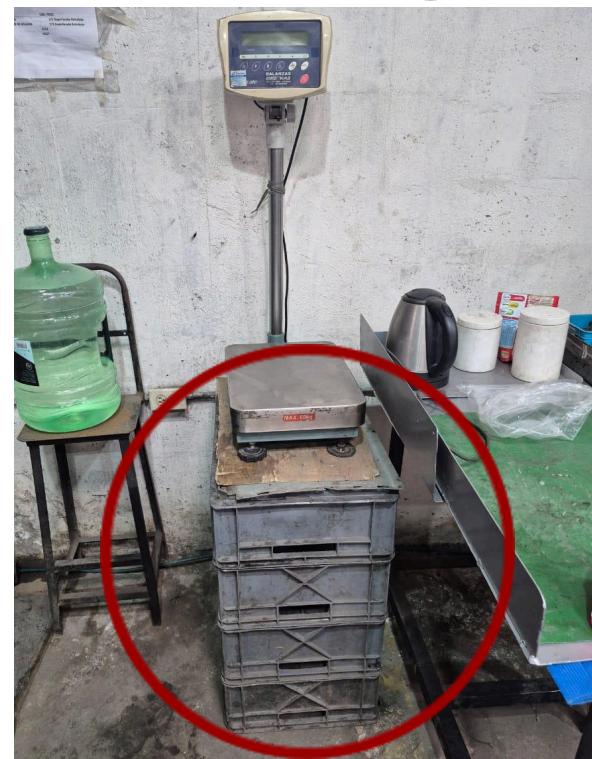
Limpieza de celda. Base de canastas de plástico (reemplazar)

- 6.1. Cambiar la base en la que se encuentra el equipo para evitar errores en la lectura por movimientos involuntarios provocados por la base actual (base de canastas plásticas). Se recomienda fabricar una base metálica estable. Mantener la balanza en una superficie estable y libre de vibraciones para evitar variaciones en las mediciones.
- 6.2. Se recomienda realizar tareas de limpieza periódicas de las superficies para evitar la acumulación de polvo y óxido.
