# INFORME DE MANTENIMIENTO PREVENTIVO BÁSICO

Informe No.:	57703.1	Fecha de Mantenimiento:	2025-06-04
Propietario:	ECUAPAR ECUATORIANA DE PARTES S.A.	Técnico de Mantenimiento:	Jonathan Fonseca
Dirección:	Av. Dr. Honorato Vásquez y Quinquellas, Km. 10.5 Vía Daule, GUAYAQUIL (GUAYAS)

Equipo:	Balanza	Código empresa:	BR-PR-03
Marca:	T-Scale	Rango:	0 – 100 kg
Modelo:	KW-R	División de escala:	0.01 kg
Serie:	8317023005	Ubicación:	Área de zincado/ fosfatizado

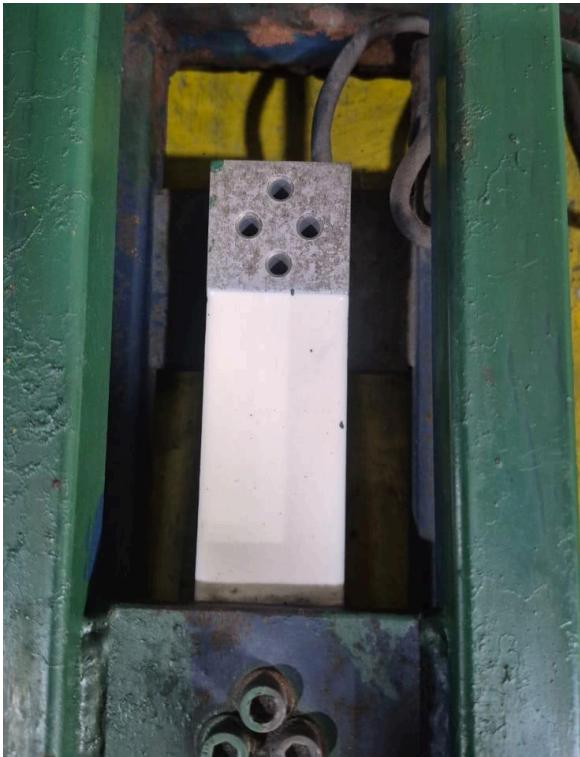
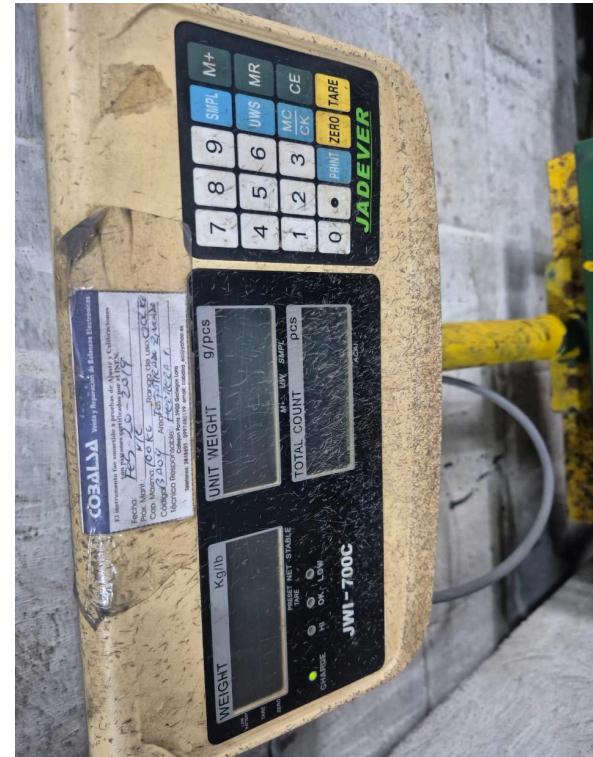
En esta etapa se identifica que el equipo funciona correctamente, no se encuentran residuos en el equipo, se encuentra bajo contenido de polvo externa e internamente por el uso normal y continuo del equipo. Se encuentran residuos de polvo metálico en todo el contorno del equipo y la celda de carga. La carcasa plástica del equipo se encuentra afectada por derrame de los químicos utilizados en la zona donde se ubica, esto no afecta el funcionamiento ni la lectura del equipo. Se puede apreciar que el equipo se encuentra en una base metálica estable. Se realizó una limpieza profunda utilizando productos especializados para eliminar contaminantes y partículas de polvo. Esta limpieza es esencial para mantener la eficiencia y el buen funcionamiento del equipo a largo plazo. Se realiza la verificación de pesaje con pesas patrón y se determina que el error supera el error máximo permisible, por lo que se realiza el procedimiento de ajuste.

Celda de carga y lector de la balanza.

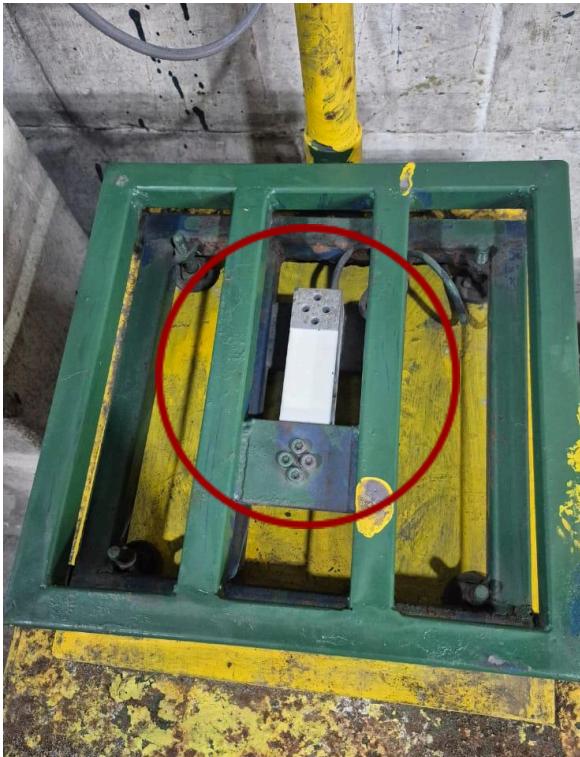
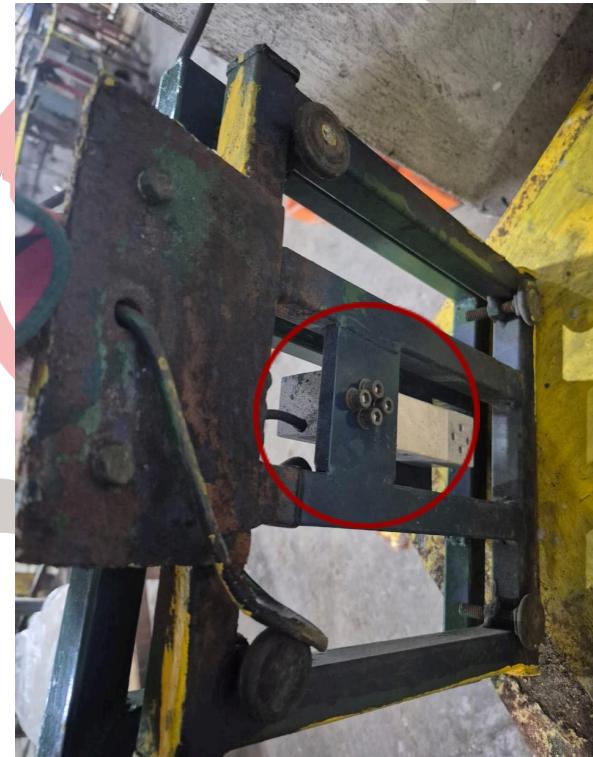
Limpieza y ajuste de celda de carga.

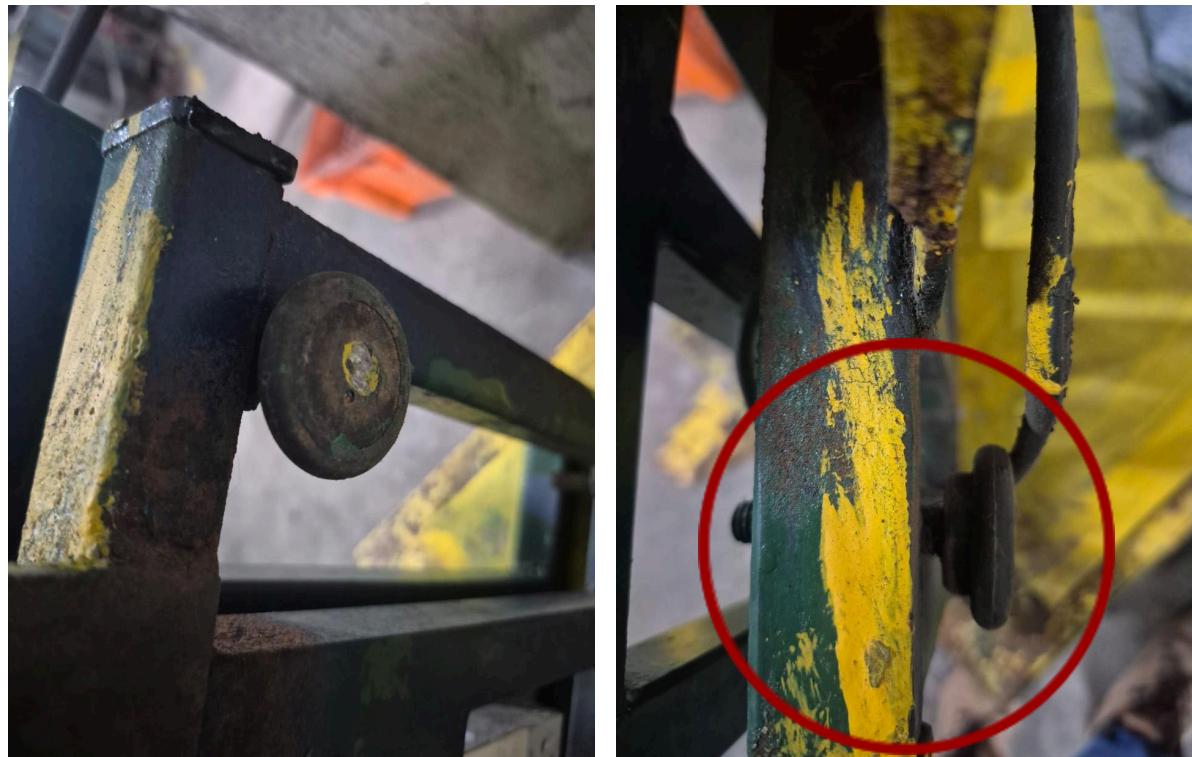
Verificación de estado de las patas y limpieza de óxido.

- 6.1. Se recomienda realizar tareas de limpieza periódicas de las superficies para evitar la acumulación de polvo y óxido.
