# INFORME DE MANTENIMIENTO PREVENTIVO BÁSICO

| <b>Informe No.:</b> | 58864 | <b>Fecha de Mantenimiento:</b> | 2025-07-15 |

| <b>Equipo:</b> | Balanza | <b>Código empresa:</b> | ***** |
| <b>Marca:</b> | Torrey | <b>Rango:</b> | 0 – 100 kg |

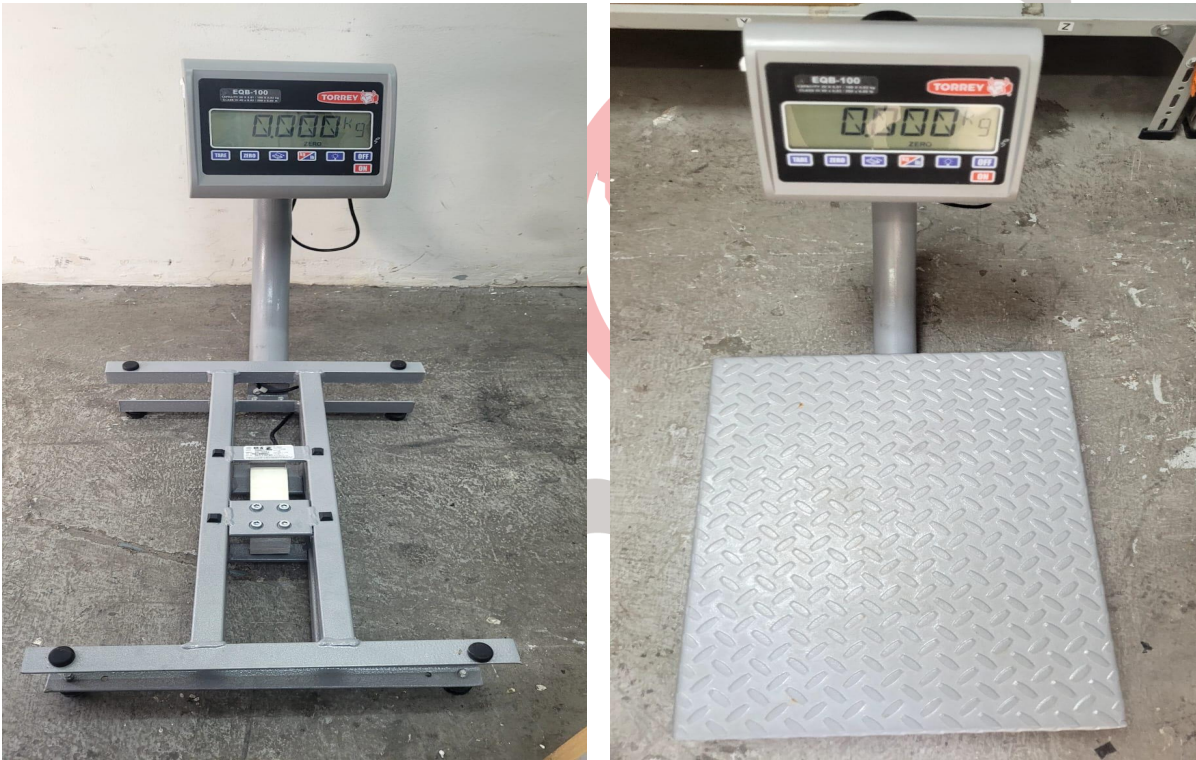
Limpieza y ajuste de celda de carga.
