# INFORME DE MANTENIMIENTO

| <b>Informe No.:</b> | 59882 (T) | <b>Fecha de Mantenimiento:</b> | 2025-08-12 |

| <b>Equipo:</b> | Hydro Ground Power | <b>Código empresa:</b> | HGPU50-30-1SA |

#### INTERVALO INSPECCIÓN TRIMESTRAL – (T):

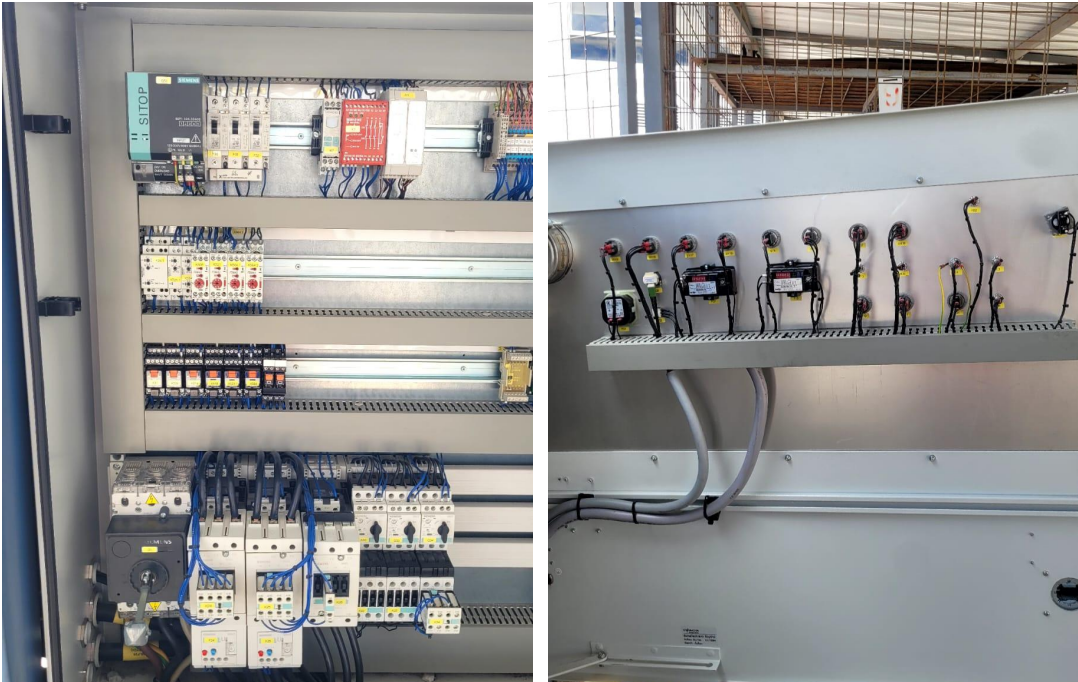
e. Inspección y limpieza del panel de control del equipo. (Operación adecuada de indicadores manómetros de presión, funcionamiento adecuado de displays, inspección de señales lumínicas de contaminación de filtro).

Fotografía 1. Estado superficial del panel de instrumentos

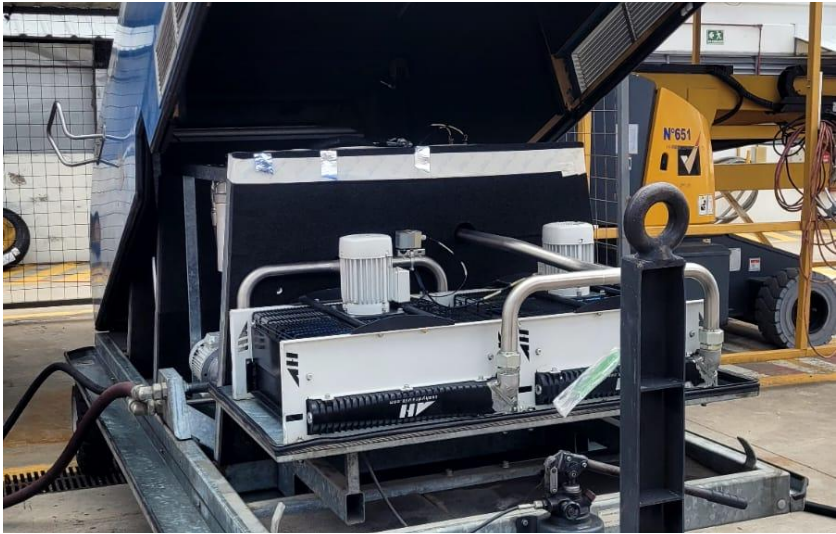
- i. Limpieza de estructura y cubiertas externas, conectores, cableado, material aislante, entradas y salidas de aire.
- ii. Inspección visual y limpieza de cubierta protectora del equipo. (Ligera presencia de polvo sobre el equipo, Presencia de líquido hidráulico en las canaletas laterales del equipo).

Fotografía 3. Estado superficial del exterior del equipo.

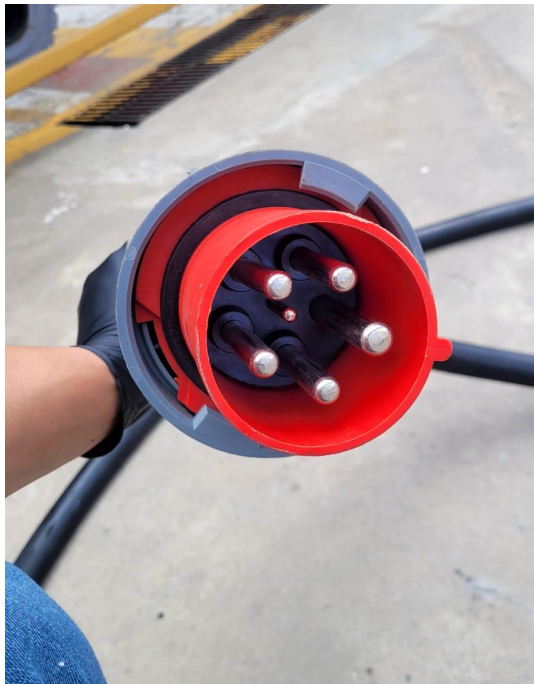
- d. Inspección y limpieza de cable de alimentación eléctrica del equipo. (Elemento faltante en la protección plástica del toma corriente que deja entrevisto los cables de alimentación, limpieza de polvo, desgaste en los pines de alimentación eléctrica).

Fotografía 4. Inspección de los pines del cable de alimentación eléctrica del equipo.

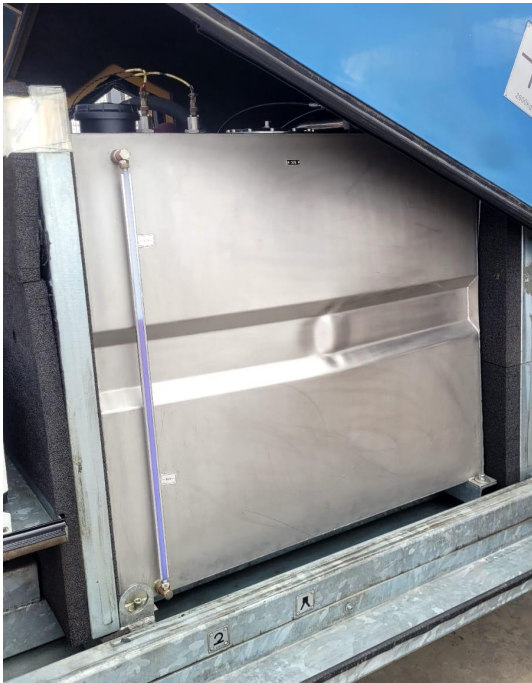
- i. Se realizó la inspección de las bombas y sus componentes:
  - a. Inspección del tanque de fluido del equipo. (Nivel de aceite adecuado correspondiente al 70% de máxima capacidad del tanque, se presenta una deformación lateral producto de una sobrepresión durante un ensayo previo al mantenimiento preventivo)

Fotografía 5. Inspección de nivel de aceite en el interior del tanque.

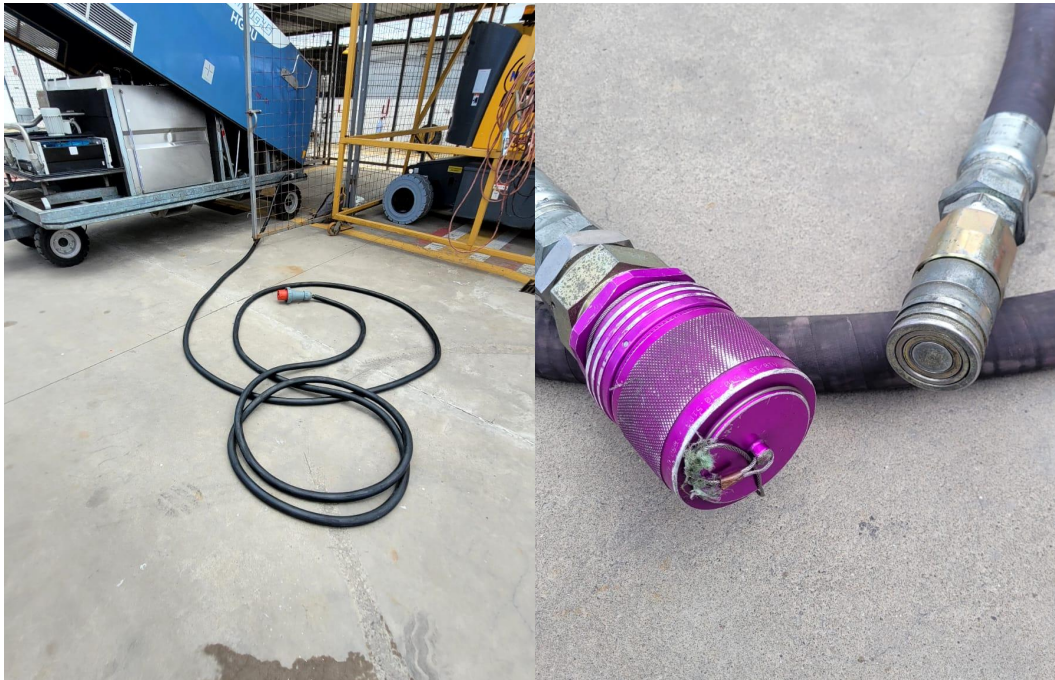
- b. Inspección de fugas debajo del equipo. (No se presentaron señales de fuga por debajo del equipo).
  - c. Inspección y limpieza de las mangueras. (No se presentan señales de fuga de líquido en las mangueras ni en sus conexiones, estado superficial adecuado, uno de los soportes donde se ubican las mangueras se encuentra deformado por el peso de las mangueras).

**Fotografía 7. Inspección y limpieza de mangueras.**

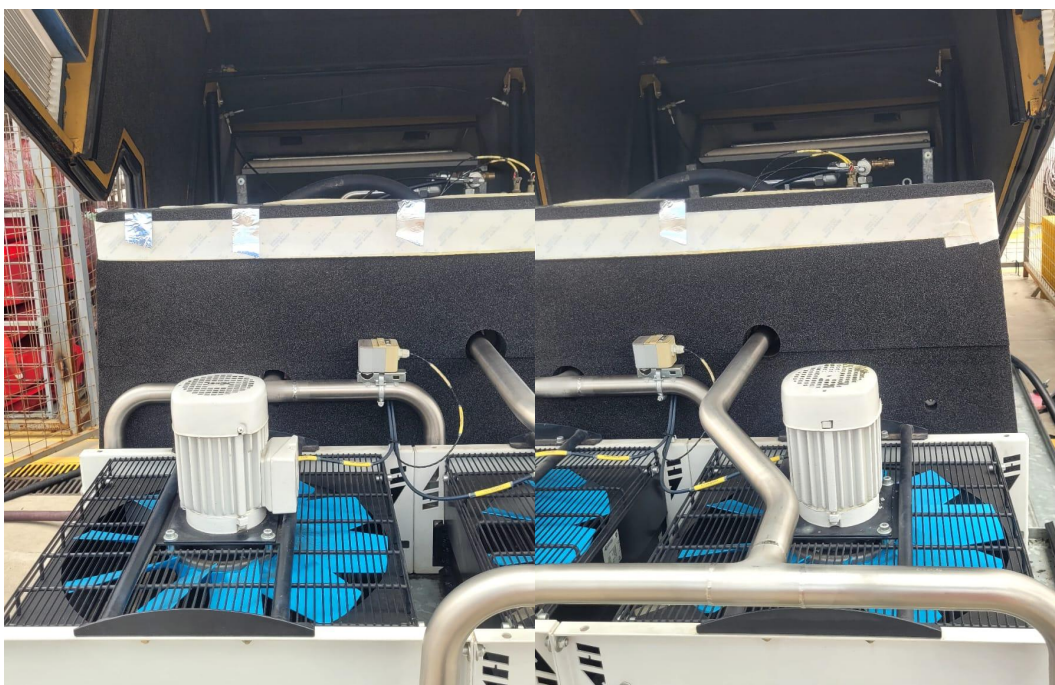
- i. Inspección de elementos de enfriamiento. (No se presenta ningún daño en el sistema).

**Fotografía 7. Inspección y limpieza de radiadores/ventiladores.**
