# INFORME DE MANTENIMIENTO PREVENTIVO BÁSICO

## LABORATORIO DE TERMODINÁMICA

| <b>Informe No.:</b> | 61071.1 | <b>Fecha de Revisión:</b> | 2025-09-30 |

| <b>Equipo:</b> | Termómetro Digital | <b>Código empresa:</b> | ATEM-03 |

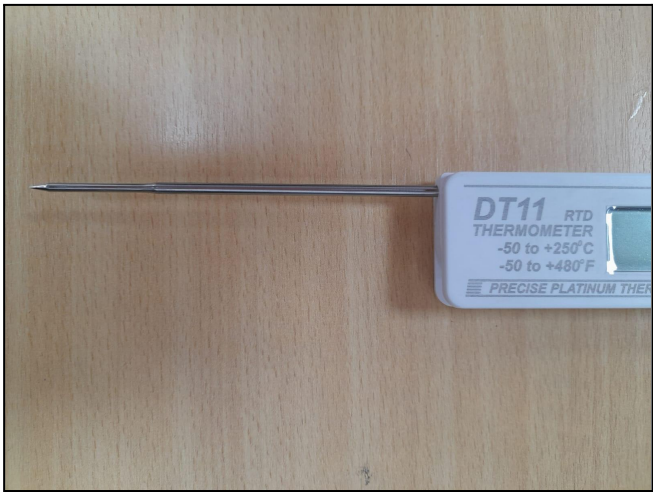
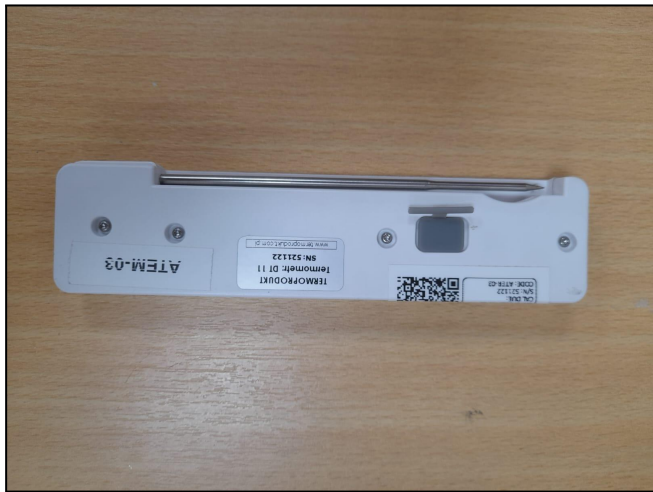
Fig. 1 Mantenimiento preventivo  
básico

Se efectuó una inspección visual general del equipo, comprobando que la carcasa, la sonda de acero inoxidable y la pantalla no presentan daños visibles, fisuras ni deformaciones. El estado físico externo del equipo es aceptable y sin observaciones.

Se revisaron los compartimentos de batería y los posibles accesorios. No se detectaron sulfataciones, corrosión ni elementos faltantes. Los contactos eléctricos internos se encuentran en buen estado y con fijación adecuada.

El equipo fue encendido y sometido a una verificación básica de operación. La pantalla presenta buena visibilidad y el sensor responde a variaciones de temperatura de manera estable y sin retardos significativos. El sistema de medición opera dentro de parámetros normales.

Se inspeccionó visualmente el estado de la placa electrónica, las conexiones y la integridad del sensor RTD. No se observaron signos de sobrecalentamiento, soldaduras defectuosas ni falsos contactos. El sensor y las conexiones se encuentran correctamente ensamblados.

5.1. El termómetro RTD DT11 se encuentra en buen estado físico, electrónico y funcional. No presenta anomalías ni desgastes evidentes que afecten su desempeño operativo.

Mantener rutinas de verificación periódica, almacenamiento en condiciones limpias y secas, y realizar calibraciones de acuerdo a los intervalos establecidos por el plan de aseguramiento metrológico para garantizar la confiabilidad de las mediciones.
