# INFORME DE MANTENIMIENTO PREVENTIVO BÁSICO

## Analizador de Gases

| <b>Equipo:</b> | Analizador de Gases | <b>Código empresa:</b> | 951E0086 |
| <b>Modelo:</b> | PGM-2400P | <b>División de escala:</b> | 1 LEL; 0.1 % vol; 1 ppm; 0.1 ppm |

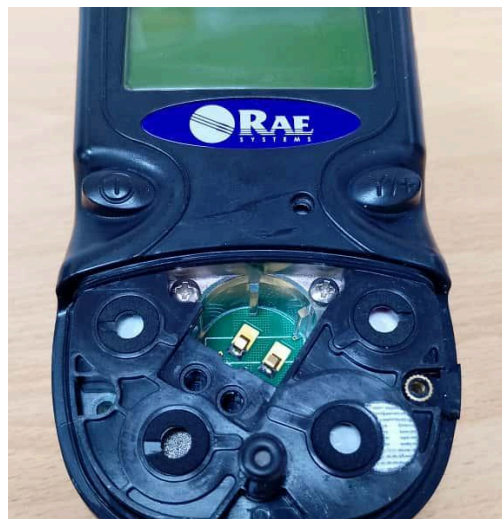
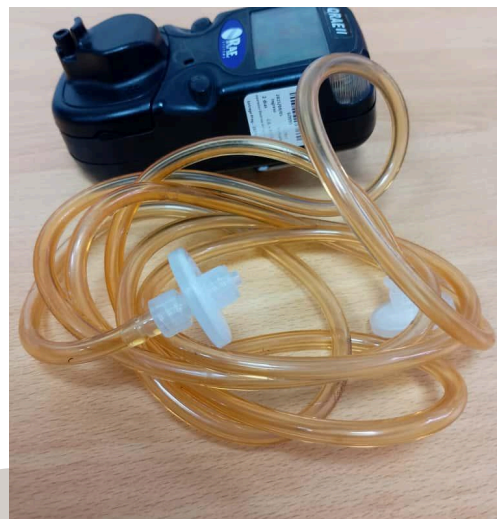
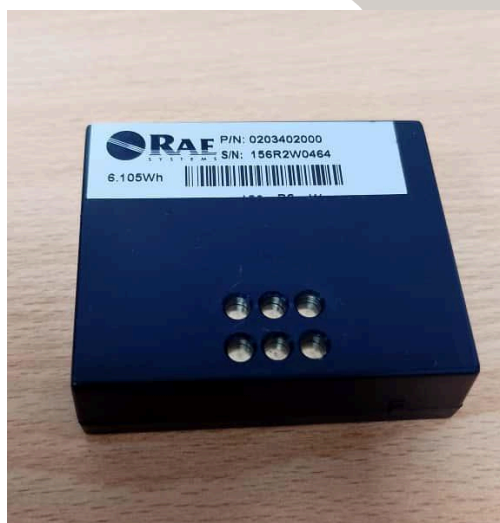
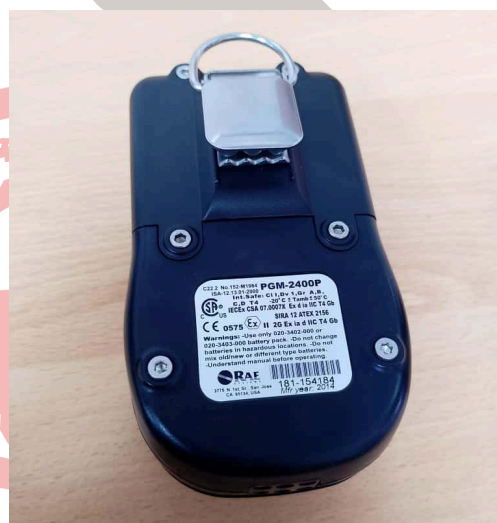
## 8. Anexo Fotográfico

Las imágenes presentadas corresponden al registro fotográfico del equipo durante el mantenimiento preventivo básico.
