INFORME DE MANTENIMIENTO PREVENTIVO BÁSICO

Informe No.:	63476.1	Fecha de Mantenimiento:	2025-11-18
Propietario:	HIGH CONNECTION FLOWERS HCF CIA.LTDA.	Técnico de Mantenimiento:	Ing. Patricio Llerena
Dirección:	Vía a San Ramón, kilómetro 2. Referencia: A 200 metros de la Piedra Chilintosa, Barrio San Ramón., LATACUNGA, COTOPAXI

Equipo:	Balanza	Código empresa:	
Marca:	CAMRY	Rango:	0 a 5000 g
Modelo:	EK3252	División de escala:	1 g
Serie:	INN-63476	Ubicación:

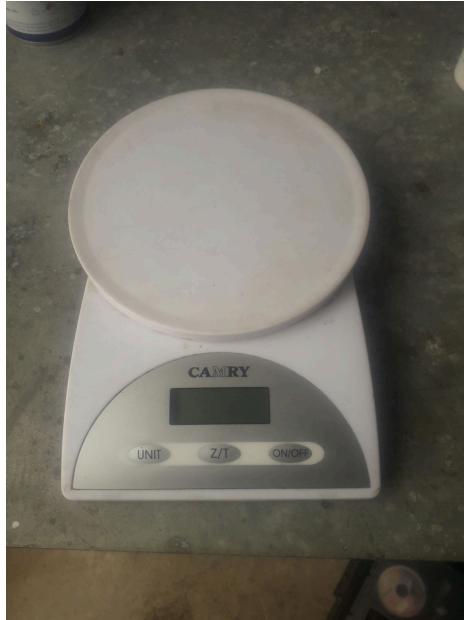
Vista general del equipo

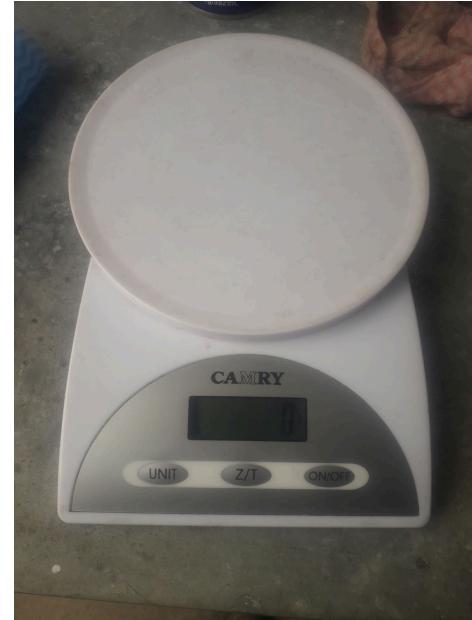
En esta etapa se pudo evidenciar que el equipo funciona adecuadamente, adicionalmente se encontró residuos de polvo en toda la balanza así como residuos de materiales químicos en el plato de la misma. El compartimento de Baterías se encuentra en buen estado.

Presencia de residuos químicos
(manchas sobre el Plato)

Se procede a realizar una limpieza profunda del equipo, revisar sus componentes y verificar el estado de los mismos. Para lo cuál se realiza:

- Apertura del compartimento de Baterías y limpieza de las mismas.
- Verificación del estado del plato de la Balanza, el mismo que no presenta novedades.
- Verificación de la Botonera de la balanza, la misma que se encuentra en buen estado y funcionando correctamente.
- Revisión del encendido de la Balanza.

6.1. Limpiar el equipo frecuentemente con un trapo ligeramente humedecido con alcohol y así evitar el exceso de acumulación de residuos químicos y polvo.
 6.2. Es importante también siempre revisar el estado de las baterías para que no exista daños la sulfatación de las mismas y puedan dañar los componentes electrónicos de la balanza.

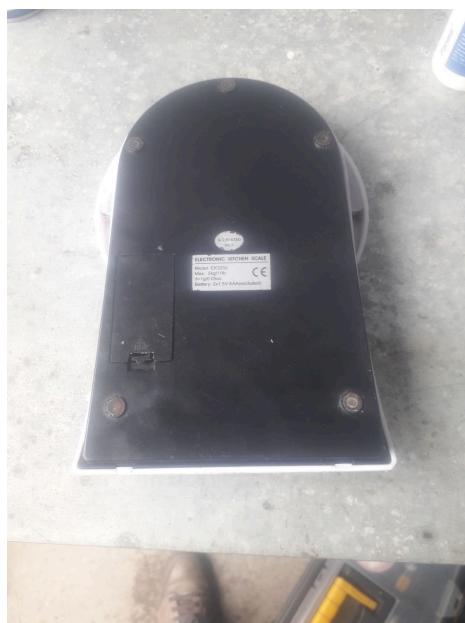
Presencia de residuos en la parte inferior
de la Balanza

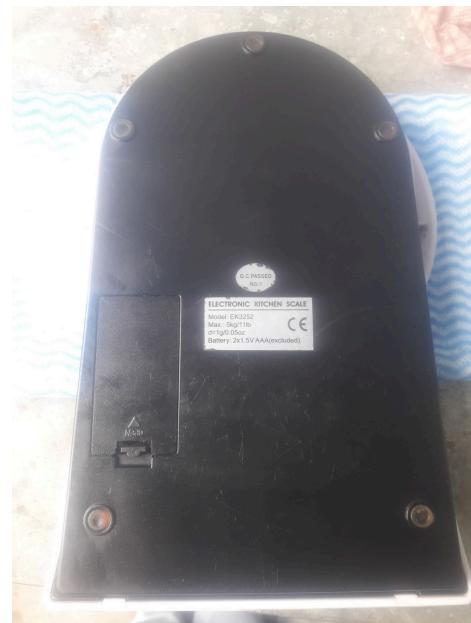
Vista de la parte inferior de la Balanza luego del Mantenimiento

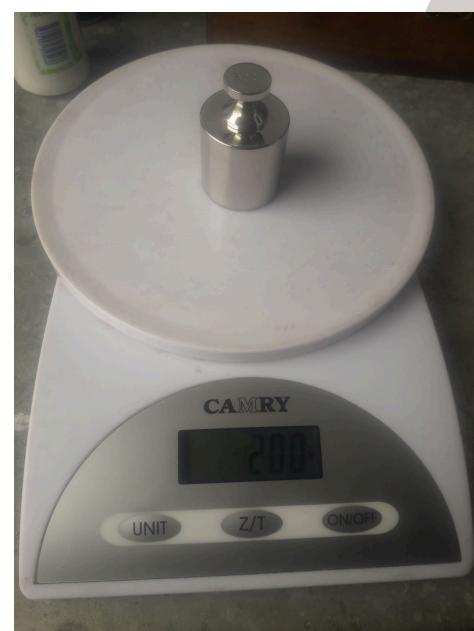
Vista General
