INFORME DE MANTENIMIENTO CORRECTIVO

Informe No.:	64351.1	Fecha de Reparación:	2026-01-07
Propietario:	AVIANCA - ECUADOR S.A.	Técnico de Mantenimiento:	Ing. Isaac Calle
Dirección:	Luis Tamayo N24-33 Y Baquerizo Moreno

Equipo:	REGULADOR DE PRESIÓN	PartNumber:	SR4J-680
Marca:	CPI	Rango:	(0 a 600) psi
Modelo:	*****	División de escala:	100 psi
Serie:	RD2817468-2	Capacidad:	*****

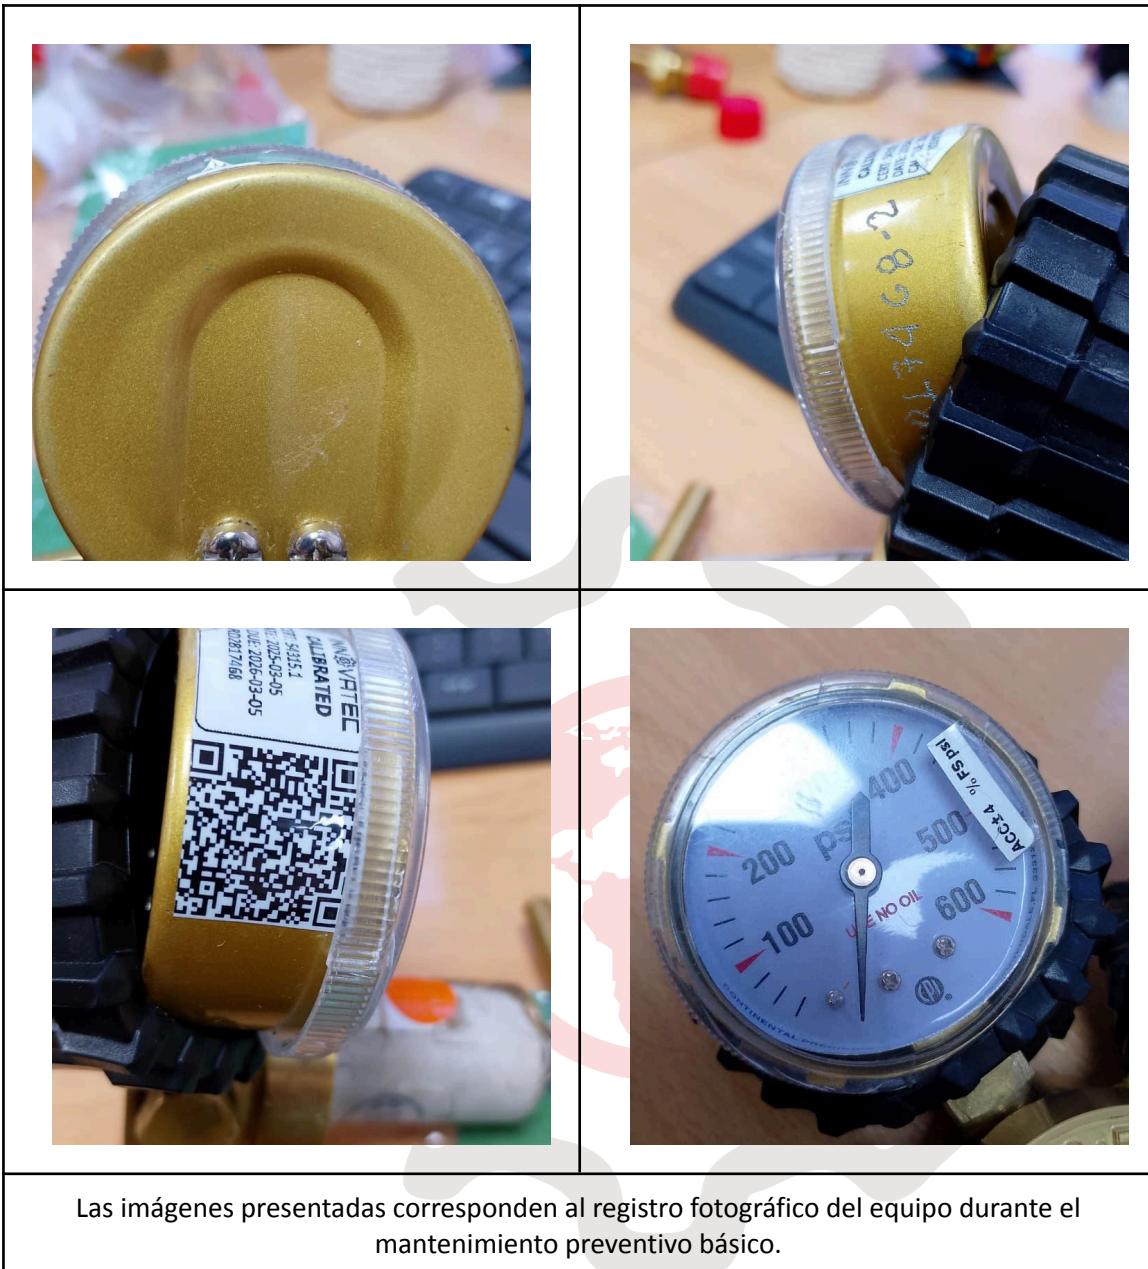
8. Anexo Fotográfico

El cliente solicita la Reparación para su equipo “REGULADOR DE PRESIÓN” pues presenta rotura visible de las lunas translúcidas de los manómetros.

Durante la inspección visual externa del manómetro se evidenció daño físico en los filos de la tapa, observándose roturas que comprometen la integridad mecánica del conjunto. Esta condición representa una pérdida de protección del sistema interno y un posible riesgo de ingreso de contaminantes, además de afectar la seguridad del operador.

Durante las pruebas funcionales, la flecha indicadora presenta movimiento irregular, subiendo y bajando sin estabilidad. Adicionalmente, se detectó fuga de gas, lo cual confirma la pérdida de hermeticidad del sistema de medición, presumiblemente ocasionada por sobrepresión previa por exposición a nitrógeno. Esta condición invalida completamente la confiabilidad de las lecturas y representa un riesgo operativo.

- 6.1. Dar de baja definitiva el manómetro, debido a que no es técnicamente viable ni seguro realizar reparaciones que garanticen su correcto funcionamiento y confiabilidad metrológica.
- 6.2. Sustituir el equipo por un manómetro nuevo, adecuado al rango real de operación y compatible con el uso de gases (nitrógeno).
- 6.3. Implementar dispositivos de protección contra sobrepresión (válvula limitadora, restrictor o snubber) para evitar daños similares en futuros instrumentos.
