# INFORME DE MANTENIMIENTO CORRECTIVO

| <b>Informe No.:</b> | 64351 | <b>Fecha de Reparación:</b> | 2026-01-07 |

| <b>Equipo:</b> | REGULADOR DE PRESIÓN | <b>PartNumber:</b> | SR4J-680 |

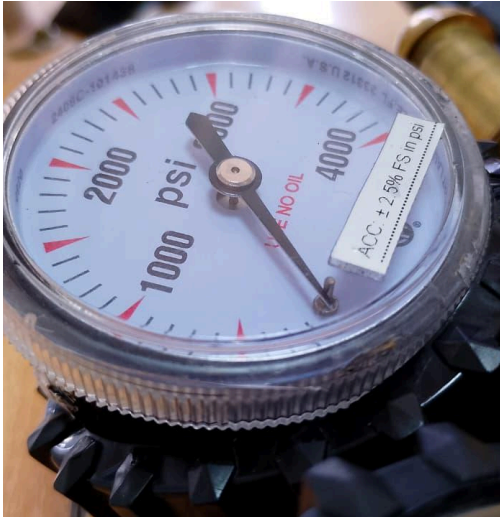
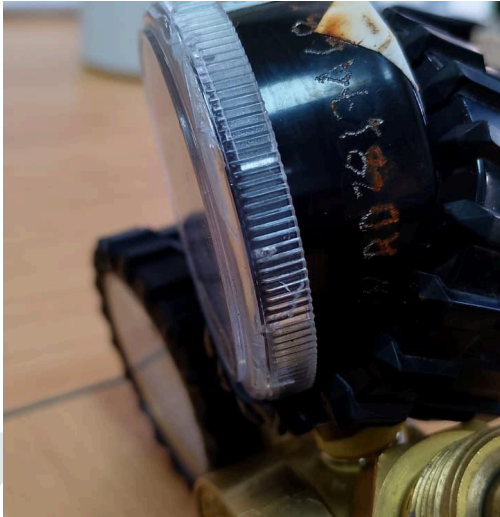
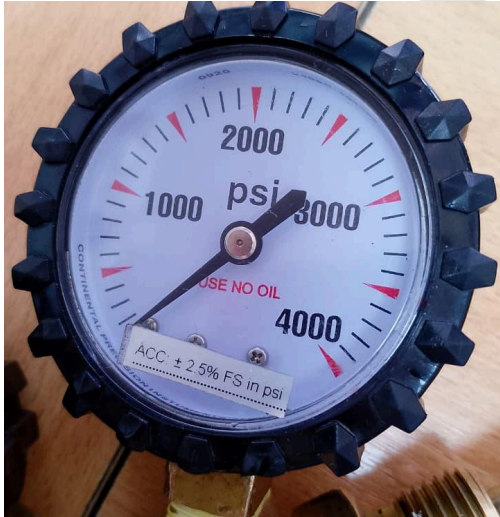
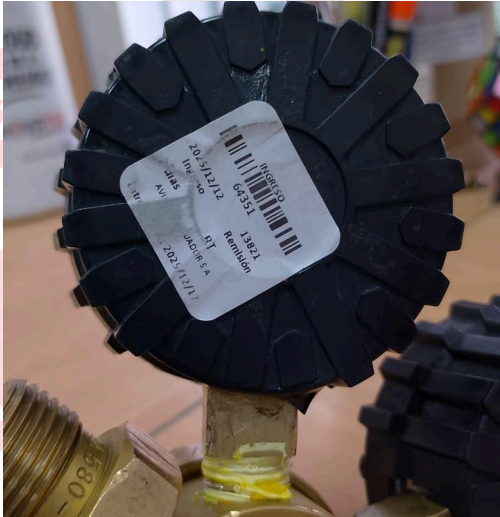
8. Anexo Fotográfico

El cliente solicita la Reparación para su equipo "REGULADOR DE PRESIÓN" pues presenta rotura visible de las lunas translúcidas de los manómetros.

Durante las pruebas funcionales, la flecha indicadora presenta movimiento irregular, subiendo y bajando sin estabilidad. Adicionalmente, se detectó fuga de gas, lo cual confirma la pérdida de hermeticidad del sistema de medición, presumiblemente ocasionada por sobrepresión previa por exposición a nitrógeno. Esta condición invalida completamente la confiabilidad de las lecturas y representa un riesgo operativo.

Las imágenes presentadas corresponden al registro fotográfico del equipo durante el mantenimiento preventivo básico.

- 6.1. Dar de baja definitiva el manómetro, debido a que no es técnicamente viable ni seguro realizar reparaciones que garanticen su correcto funcionamiento y confiabilidad metrológica.
- 6.2. Sustituir el equipo por un manómetro nuevo, adecuado al rango real de operación y compatible con el uso de gases (nitrógeno).
- 6.3. Implementar dispositivos de protección contra sobrepresión (válvula limitadora, restrictor o snubber) para evitar daños similares en futuros instrumentos.
