INFORME DE MANTENIMIENTO

PREVENTIVO BÁSICO

Informe No.:	37838	Fecha de Mantenimiento:	2023-08-31
Propietario:	PONTIFICIA UNIVERSIDAD CATÓLICA DEL ECUADOR	Técnico de Mantenimiento:	Jonathan Fonseca
Dirección:	AV. 12 DE OCTUBRE 1076 Y ROCA, QUITO (PICHINCHA), ECUADOR

Equipo:	Calefactor	Código empresa:	SCSFV-EBQ-17
Marca:	Sunday Living	Rango:	(15 a 30) °C
Modelo:	IPH-01S	División de escala:	1 °C
Serie:	0000439046	Ubicación:	Laboratorio

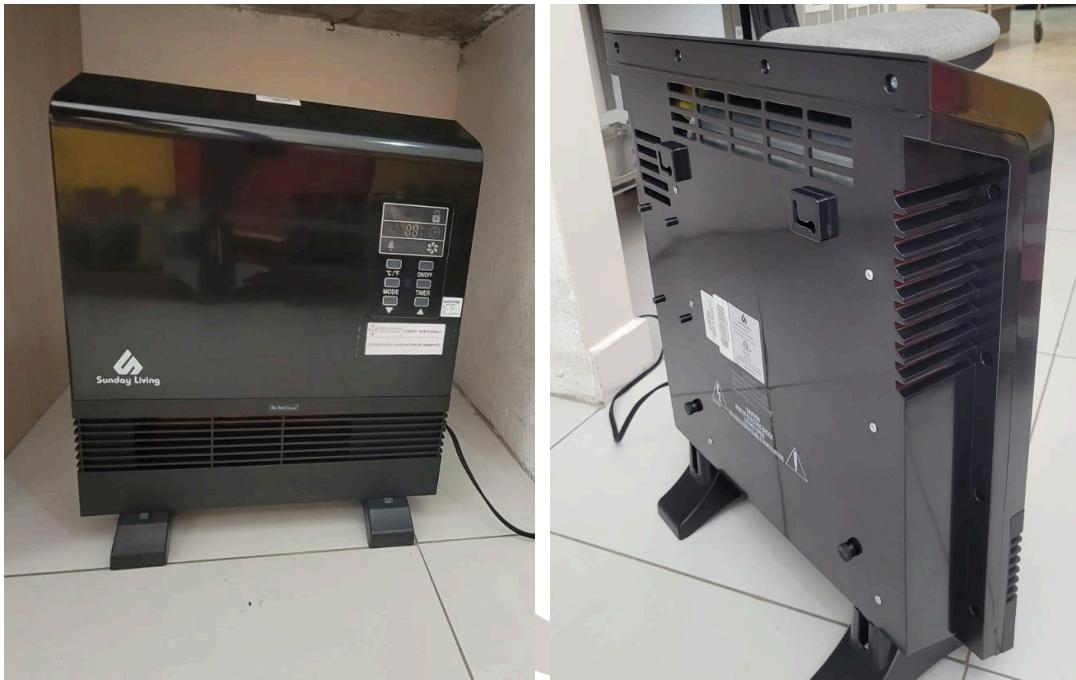
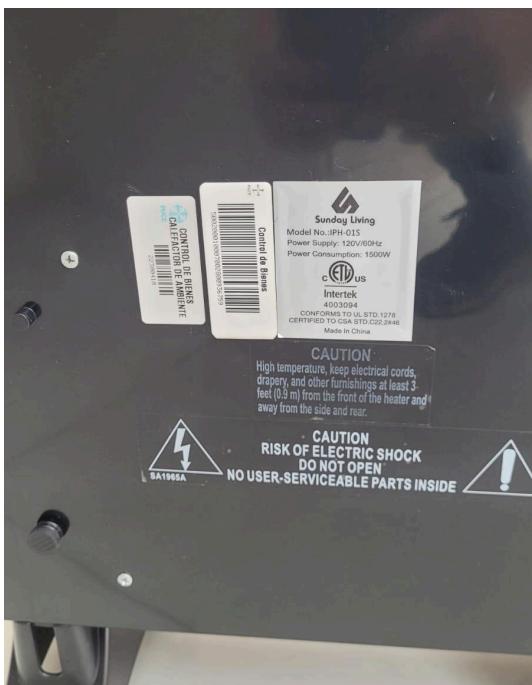
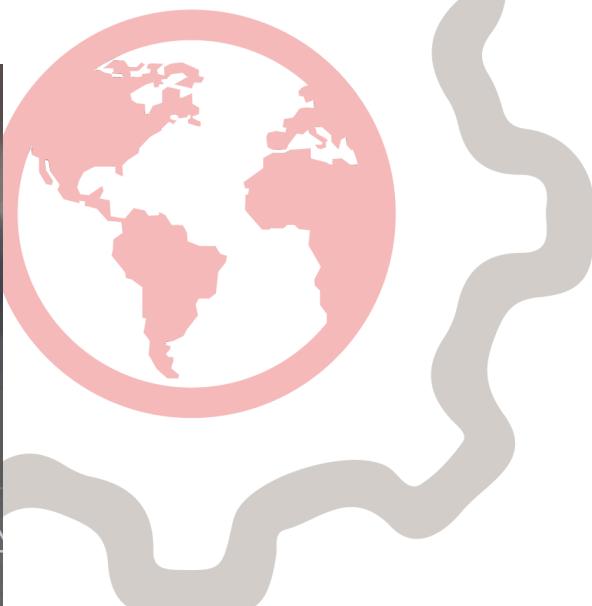
8. Anexo Fotográfico

En esta etapa se identifica que el equipo enciende y funciona correctamente, se encuentra bajo contenido de polvo y residuos de materia prima, el equipo se mantiene en un lugar estable sin vibraciones. El cable principal no presenta novedades. Se realiza limpieza profunda de todas las piezas. Dentro del equipo suena una pieza pequeña suelta o rota que no afecta el funcionamiento normal del equipo.

- 6.1. Se recomienda siempre usar cinta aislante adecuada para el empate de cableado eléctrico.
- 6.2. El equipo debe estar conectado a una fuente de energía regulada para evitar que las variaciones de voltaje puedan afectar a los componentes.
- 6.3. Se debería limpiar con un trapo y/o toalla de papel ligeramente húmeda para evitar acumulación excesiva de polvos sobre el equipo.
