# INFORME DE MANTENIMIENTO

<b>Informe No.:</b>	51501.1	<b>Fecha de Revisión:</b>	2024-11-25
<b>Propietario:</b>	BASE AÉREA COTOPAXI	<b>Técnico de Mantenimiento:</b>	Ing. Isaac Calle
<b>Dirección:</b>	AV. AMAZONAS S/N Y ANTONIO CLAVIJO, LATACUNGA, COTOPAXI

<b>Equipo:</b>	Transductor de Presión	<b>Código empresa:</b>	*****
<b>Marca:</b>	Fluke	<b>Rango:</b>	(0 a 10000) psi
<b>Modelo:</b>	700P31	<b>División de escala:</b>	0.1 psi
<b>Serie:</b>	95603102	<b>Ubicación:</b>	*****

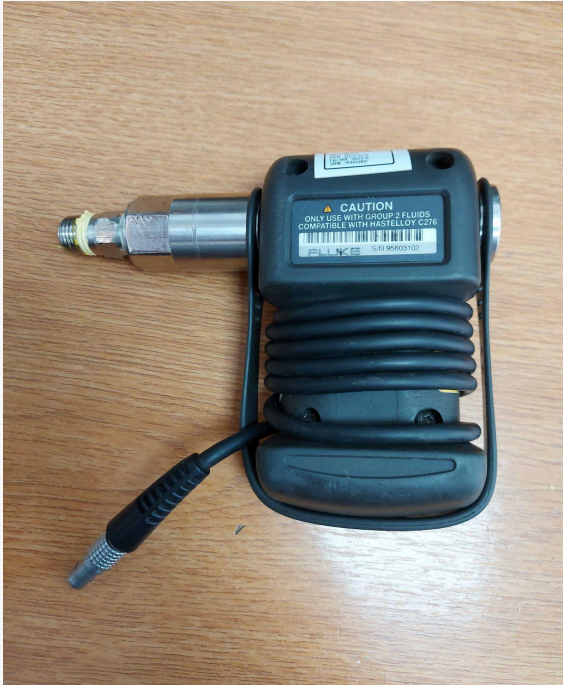
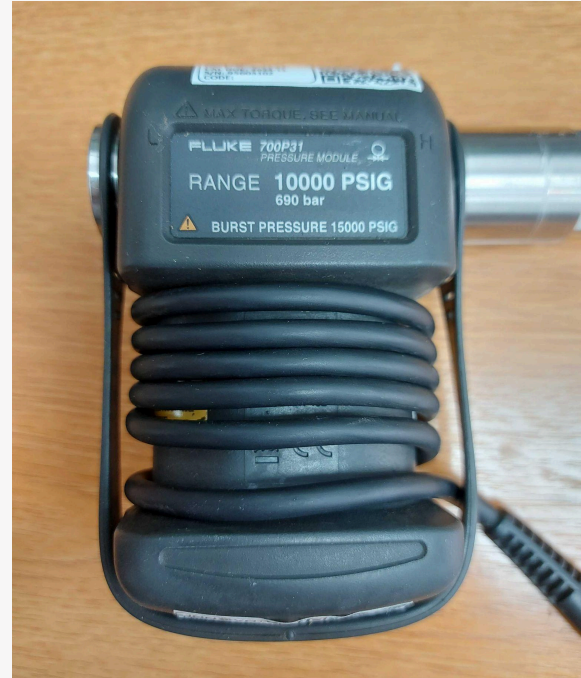
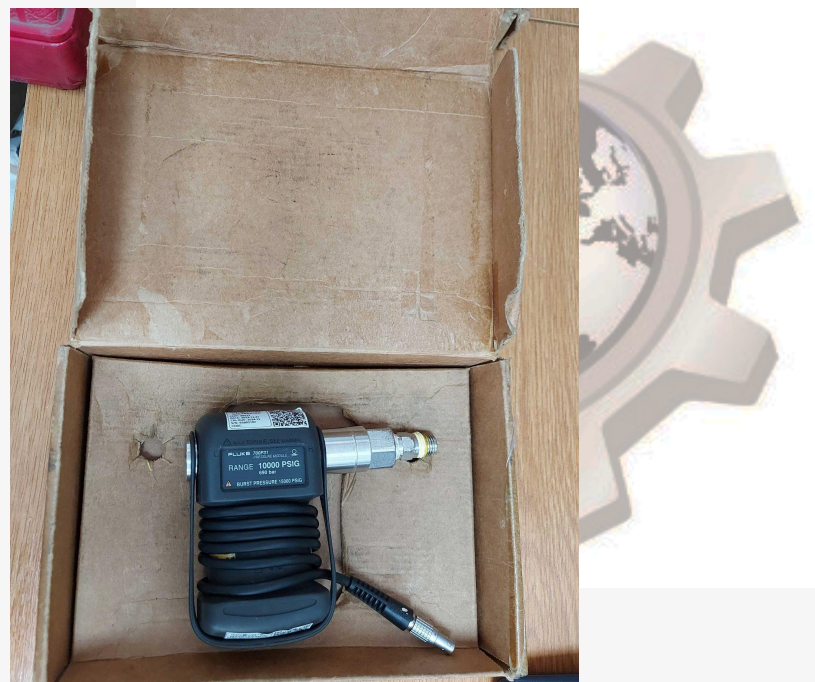
## 8. Anexo Fotográfico

**Resultados 1er Nivel:** El transductor fue inspeccionado visualmente para evaluar su integridad física. No se detectaron daños externos, tales como grietas, corrosión o desgaste significativo en su carcasa, conexiones o elementos visibles. Los conectores están en perfecto estado, sin deformaciones ni acumulación de suciedad que pudiera comprometer su funcionalidad. El equipo se encuentra en condiciones óptimas para su operación.
