INFORME DE MANTENIMIENTO PREVENTIVO BÁSICO

Informe No.:	49754	Fecha de Mantenimiento:	2024-09-19
Propietario:	PONTIFICIA UNIVERSIDAD CATÓLICA DEL ECUADOR	Técnico de Mantenimiento:	Mauricio Landivar
Dirección:	San Pedro, S/N y Pambahacienda, Nayón

Equipo:	Cabina de flujo laminar	Código empresa:	SCSFV-EBN-02
Marca:	BIOBASE	Rango:	N/A
Modelo:	FH1000	División de escala:	N/A
Serie:	FH10Z1907008P	Ubicación:	Laboratorio

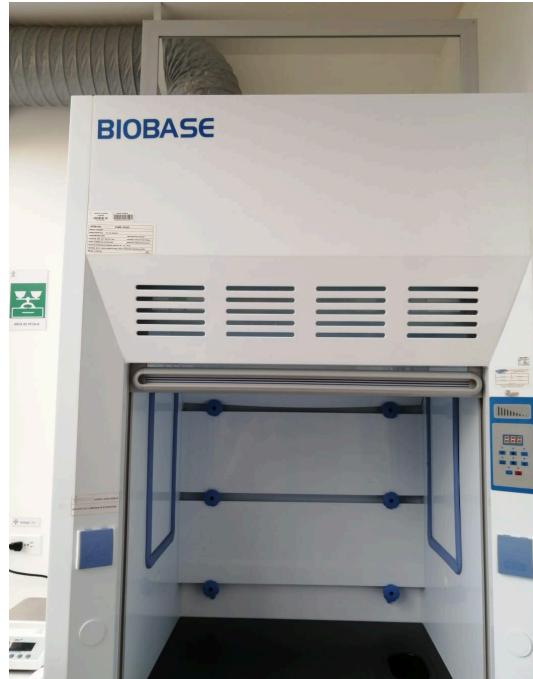
Figura 1. Vista frontal del equipo.

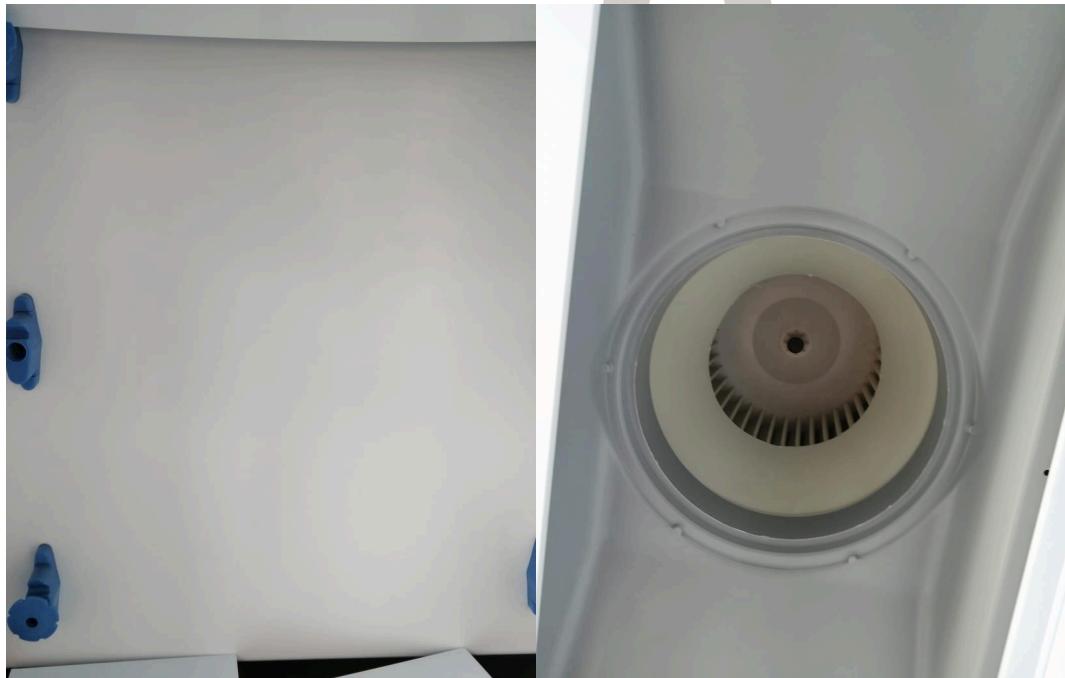
- Inspección visual superficial de los componentes externos. (PASS)
- Inspección y limpieza de protección externa y estructura del equipo. (PASS)
- Inspección y limpieza de los componentes internos. (PASS)
- Inspección y limpieza de láminas internas. (FAIL)
- Inspección y limpieza del ventilador y campana extractora. (PASS)
- Verificación del estado del bobinado del motor del aire acondicionado. (PASS)
- Verificación de encendido y funcionamiento del equipo. (PASS)

Figura 2. Lámina interna y ducto del ventilador.

- 6.1. Se encuentra baja cantidad de residuos en el interior y exterior del equipo, se elimina estos residuos y se realiza una limpieza completa del mismo. El equipo no presenta novedades.
- 6.2. Se debería limpiar con un trapo y/o toalla de papel ligeramente húmeda para evitar acumulación excesiva de polvos sobre el equipo y la presencia de oxidación.

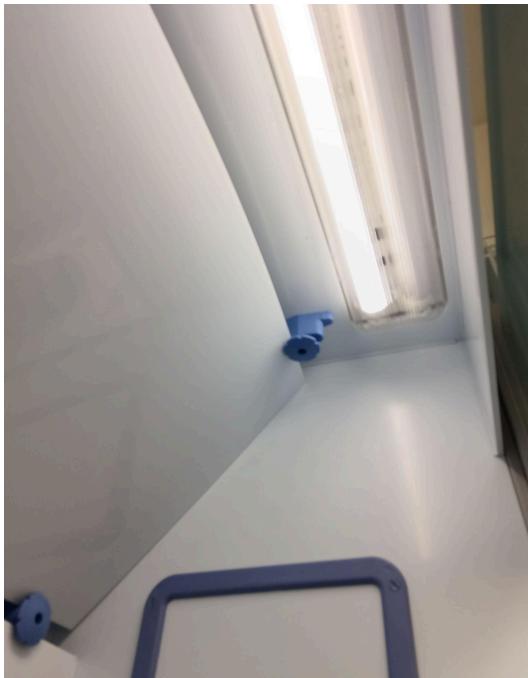
lugar estable sin vibraciones. Se verifica que el extractor de aire y lámpara(s) encienden sin embargo, una solo encendía y la otra no.

Figura 3. Funcionamiento y encendido de lámpara interna.

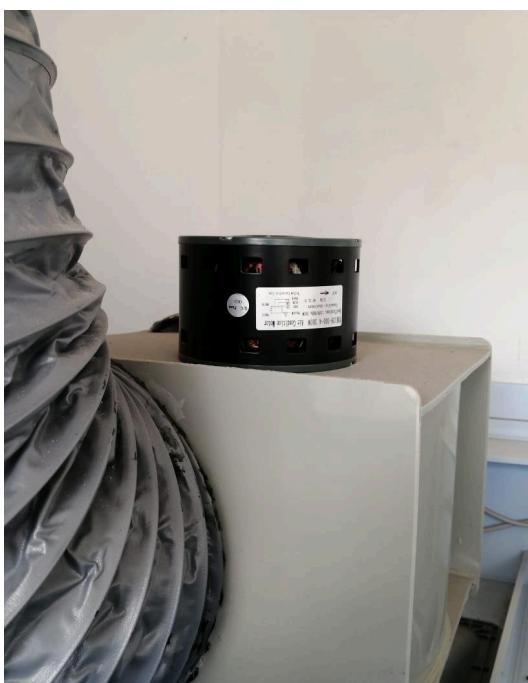
No se encuentra óxido en los componentes del equipo. El cable principal no presenta desgaste. Se realiza limpieza profunda de todas las piezas. Además, se revisó el estado del cableado de cobre del motor de aire acondicionado que está en optimas condiciones, la sección del sistema de poleas está en buenas condiciones de uso.

Figura 5. Bobinado del motor de aire acondicionado.
