# INFORME DE MANTENIMIENTO PREVENTIVO BÁSICO

| Informe No.: | 51973 | Fecha de Mantenimiento: | 2024-12-02 |

| Equipo: | Balanza | Código empresa: | LDR/23/E/EM/004 |

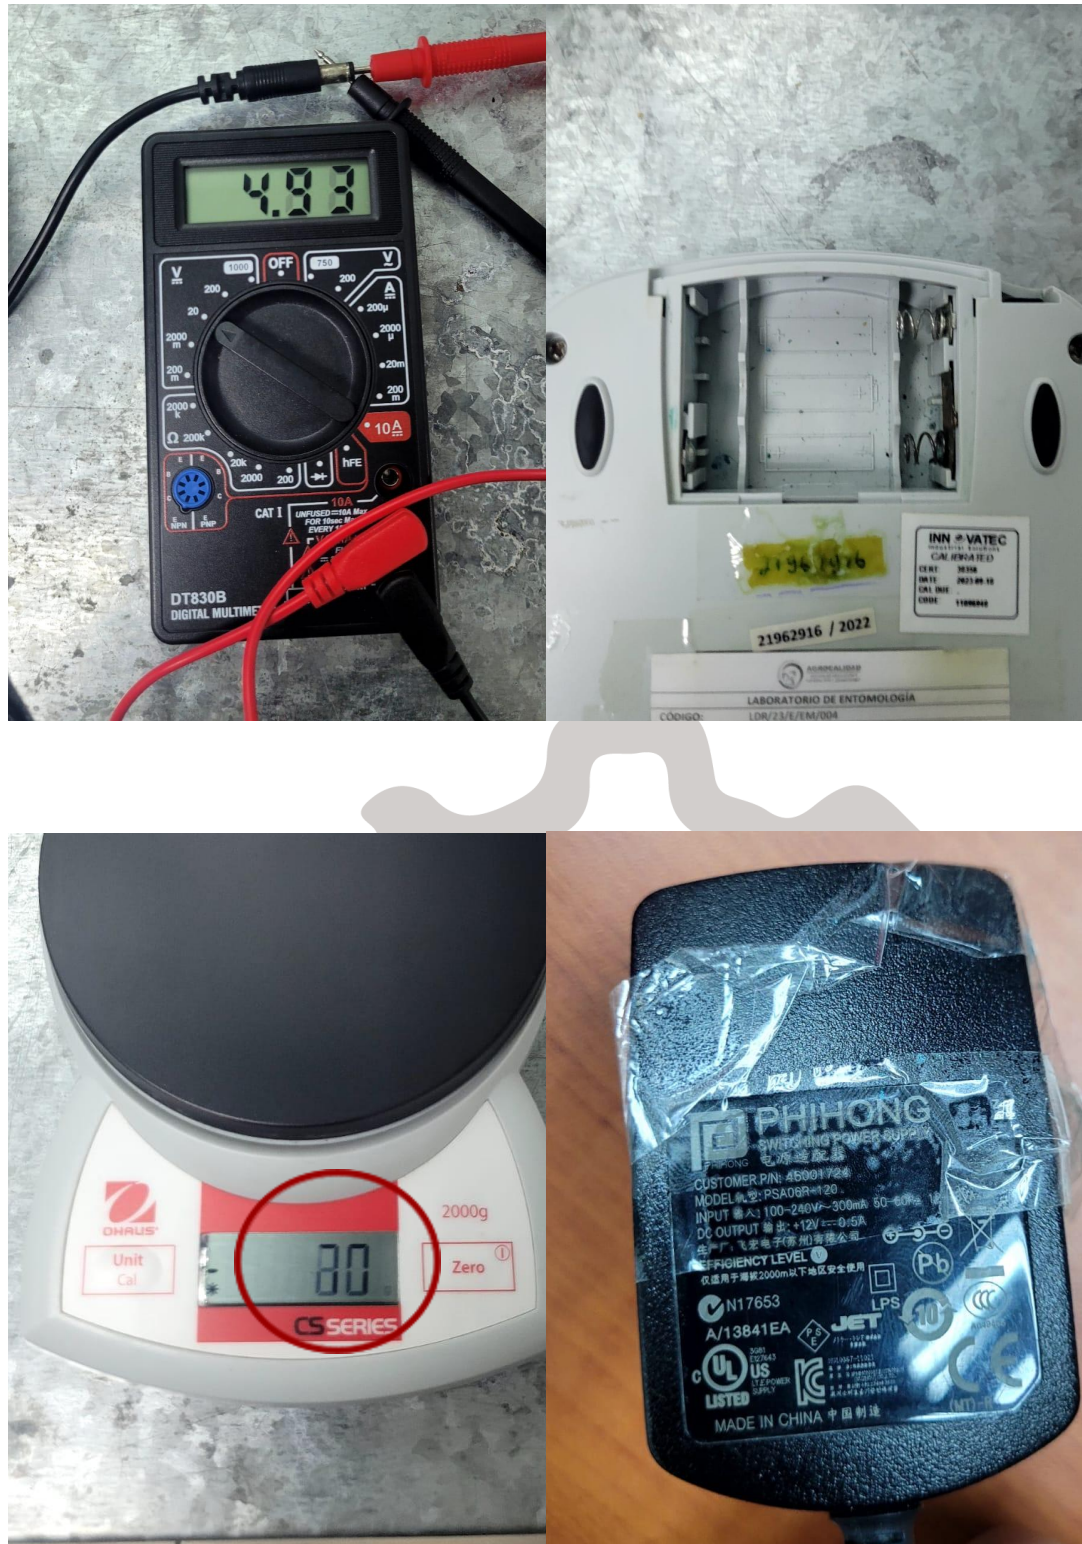
## 8. Anexo Fotográfico

En esta etapa se identifica que el equipo no enciende. Luego de una revisión se verifica que el cargador del equipo se encuentra quemado puesto que solo emite 4.93V, teniendo en cuenta que el equipo funciona con 9V. Se encontró una pieza plástica ajena al equipo que mantenía trabada la bandeja de pesaje del equipo. Luego de retirar la pieza plástica y, una vez realizadas pruebas con un cargador funcional y con el voltaje correcto se encuentran fallas en el display de la balanza. Pese al daño encontrado se determina que el equipo es apto para uso.

Se realiza limpieza profunda del equipo. No se encuentran residuos biológicos en el equipo, se encuentra bajo contenido de polvo externa e internamente por el uso normal y continuo del equipo. Se encuentra y limpia residuos de óxido y sulfato presentes en el compartimento de la batería.

5.1. Se recomienda cambiar el cargador del equipo para poder darle uso normal al mismo.
