INFORME DE MANTENIMIENTO PREVENTIVO BÁSICO

Informe No.:	51992	Fecha de Mantenimiento:	2024-12-04
Propietario:	AGENCIA DE REGULACIÓN Y CONTROL FITO Y ZOOSANITARIO	Técnico de Mantenimiento:	Jonathan Fonseca
Dirección:	Calle Río Baba #143 y pasaje Río Saloya, Santo Domingo

Equipo:	Estereo microscopio con cámara y software	Código empresa:	LDR/23/E/EM/001
Marca:	Olympus	Rango:	*****
Modelo:	SZX2-ILLD	División de escala:	*****
Serie:	2B12465	Ubicación:	LDR Santo Domingo, Área de Entomología y Malacología

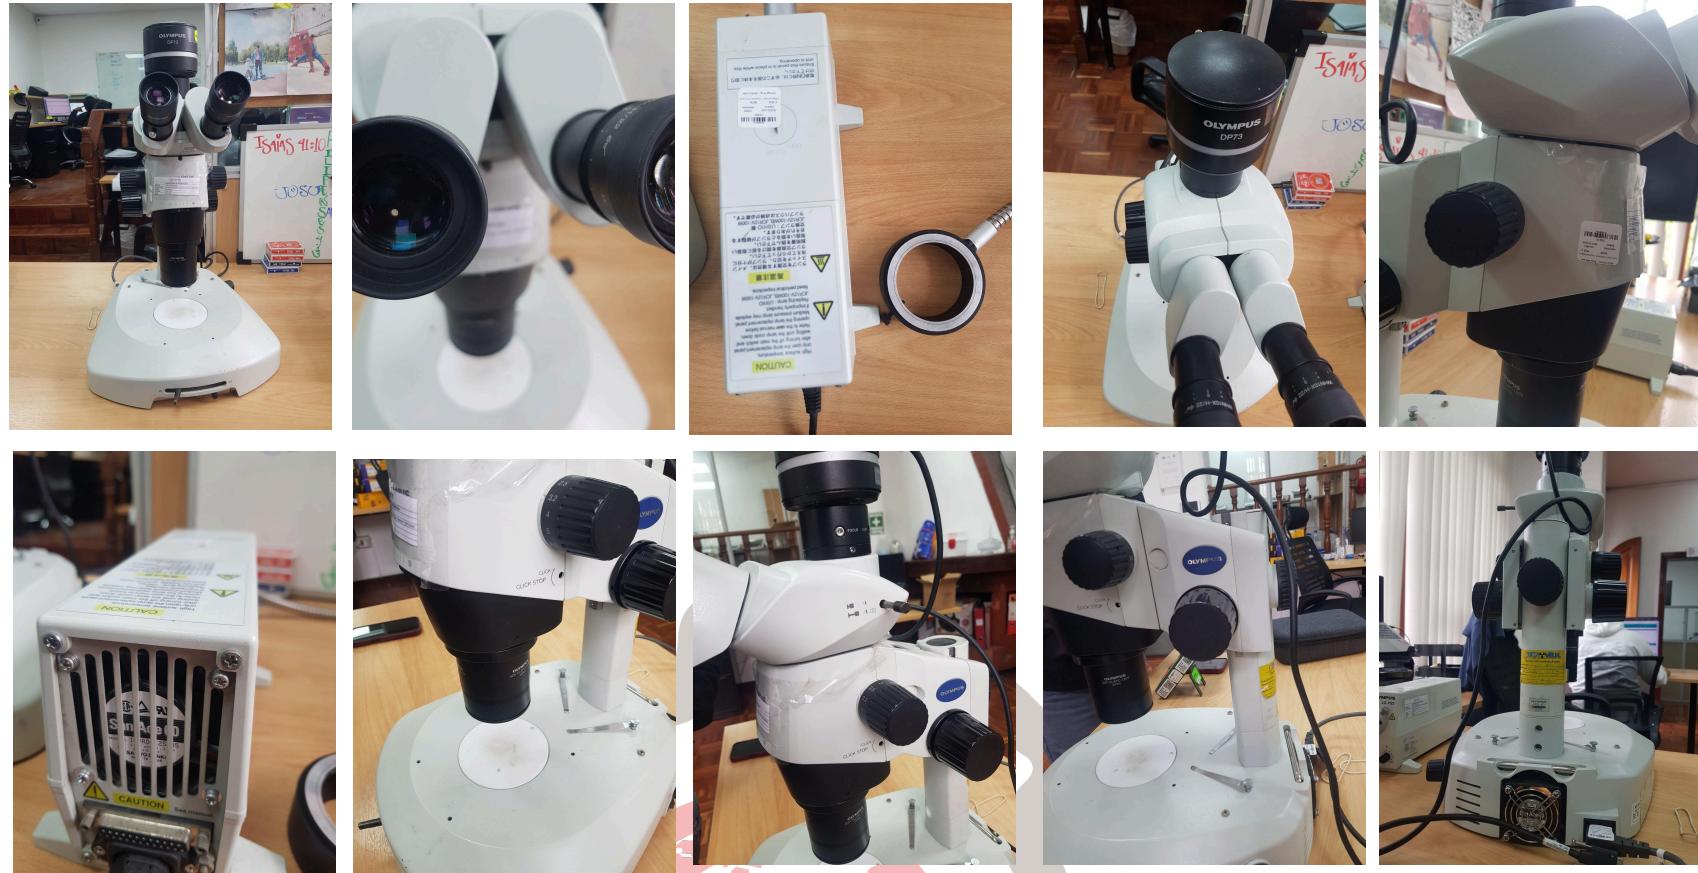
8. Anexo Fotográfico

Durante las pruebas de encendido, se observó que el foco comenzó a titilar tras su activación, seguido de un apagado completo. Este comportamiento indica un mal funcionamiento en el sistema de iluminación del microscopio. Se diagnosticó que el problema radica en el foco actual, el cual requiere ser reemplazado. El foco especificado para el reemplazo es de **6V y 30W**, compatible con el modelo del equipo.

Se llevó a cabo el reemplazo del foco defectuoso, instalando uno nuevo con las especificaciones requeridas de **6V y 30W**.

El nuevo foco se colocó correctamente, asegurando su ajuste en el soporte y conexión eléctrica.

Tras el reemplazo, se encendió el equipo y se verificó el funcionamiento del sistema de iluminación.

La intensidad lumínica es uniforme y estable, sin evidencia de parpadeos ni interrupciones durante las pruebas.
