# INFORME DE MANTENIMIENTO PREVENTIVO BÁSICO

Informe No.:	51973	Fecha de Mantenimiento:	2024-12-02
Propietario:	AGENCIA DE REGULACIÓN Y CONTROL FITO Y ZOOSANITARIO	Técnico de Mantenimiento:	Jonathan Fonseca
Dirección:	Calle Río Baba #143 y pasaje Río Saloya, Santo Domingo

Equipo:	Balanza	Código empresa:	LDR/23/E/EM/004
Marca:	SM	Rango:	(0 a 2000) g
Modelo:	Ohaus	División de escala:	1 g
Serie:	11096948	Ubicación:	LDR Santo Domingo, Área de Entomología y Malacología

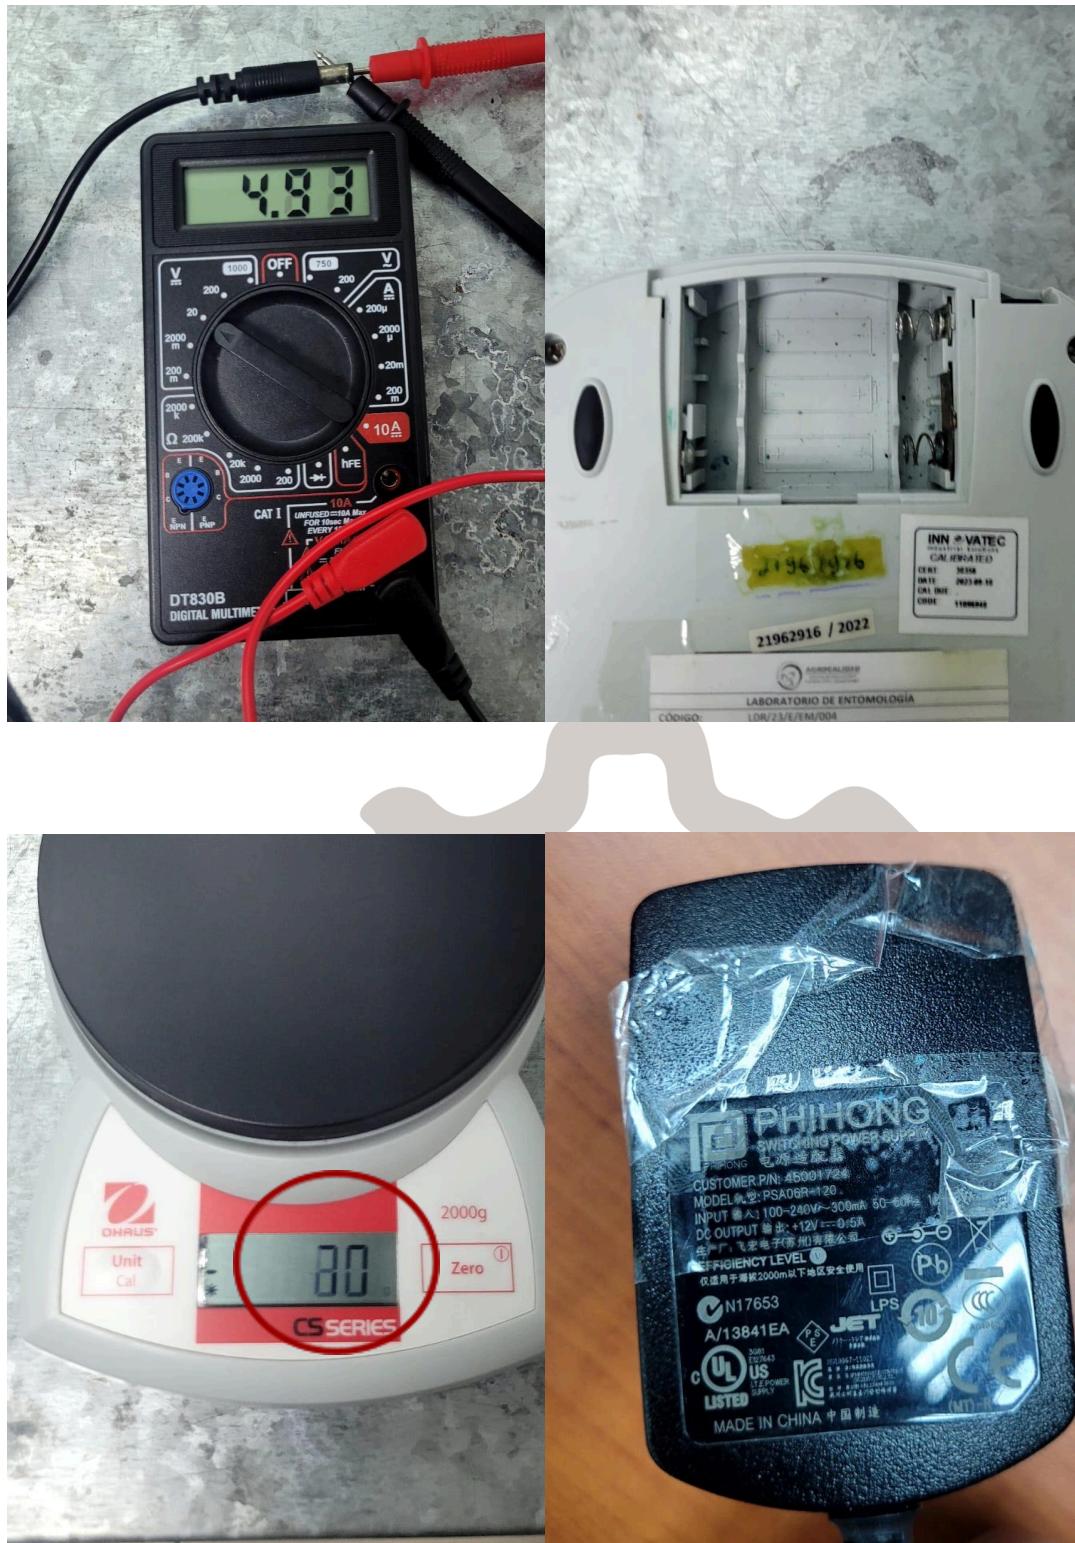
## 8. Anexo Fotográfico

En esta etapa se identifica que el equipo no enciende. Luego de una revisión se verifica que el cargador del equipo se encuentra quemado puesto que solo emite 4.93V, teniendo en cuenta que el equipo funciona con 9V. Se encontró una pieza plástica ajena al equipo que mantenía trabada la bandeja de pesaje del equipo. Luego de retirar la pieza plástica y, una vez realizadas pruebas con un cargador funcional y con el voltaje correcto se encuentran fallas en el display de la balanza. Pese al daño encontrado se determina que el equipo es apto para uso.

Se realiza limpieza profunda del equipo. No se encuentran residuos biológicos en el equipo, se encuentra bajo contenido de polvo externa e internamente por el uso normal y continuo del equipo. Se encuentra y limpia residuos de óxido y sulfato presentes en el compartimento de la batería.

- 5.1. Se recomienda cambiar el cargador del equipo para poder darle uso normal al mismo.
- 5.2. El mantenimiento preventivo fue llevado con éxito, no se puede garantizar el funcionamiento a futuro del equipo por el daño encontrado en el display.
