# INFORME DE MANTENIMIENTO CORRECTIVO

| Informe No.: | 50976.1 | Fecha de Mantenimiento: | 2024-12-17 |

| Equipo: | Termómetro Digital | Código empresa: | IN-T-13-10140 |

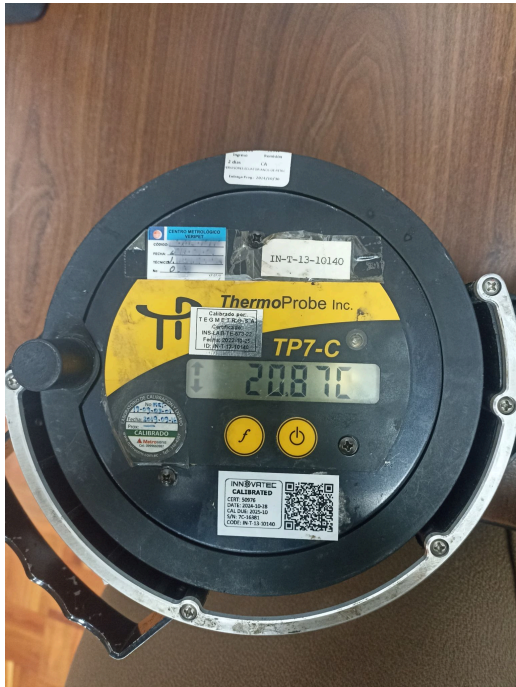
Equipo listo para ser utilizado
