# INFORME DE REVISIÓN TÉCNICA

Informe No.:	51832	Fecha de Revisión:	2024-11-28
Propietario:	Balanza Ohaus 100kg (CY-MB-018)	Técnico de Mantenimiento:	Jonathan Fonseca
Dirección:	SAN JOSÉ DE AYORA / PANAMERICANA NORTE SN, CAYAMBE (PICHINCHA), ECUADOR

Equipo:	Balanza	Código empresa:	CY-MB-018
Marca:	Ohaus	Rango:	(0 a 100) kg
Modelo:	T31P	División de escala:	0.02 kg
Serie:	0019761-6CK	Ubicación:	Planta

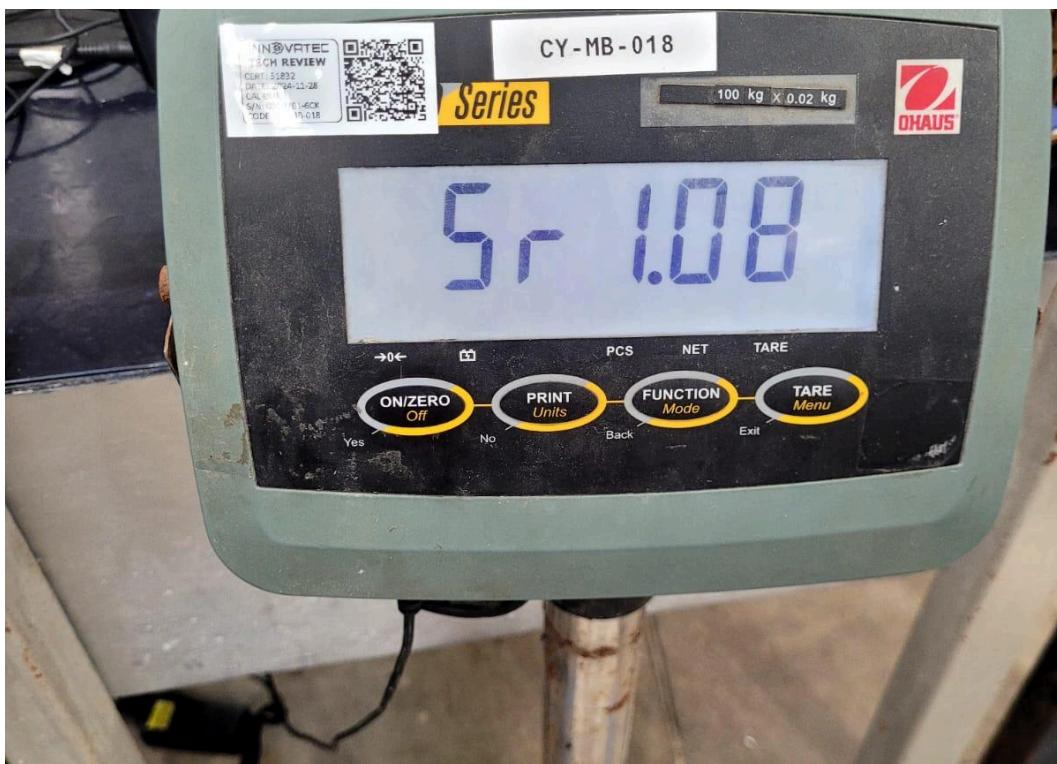
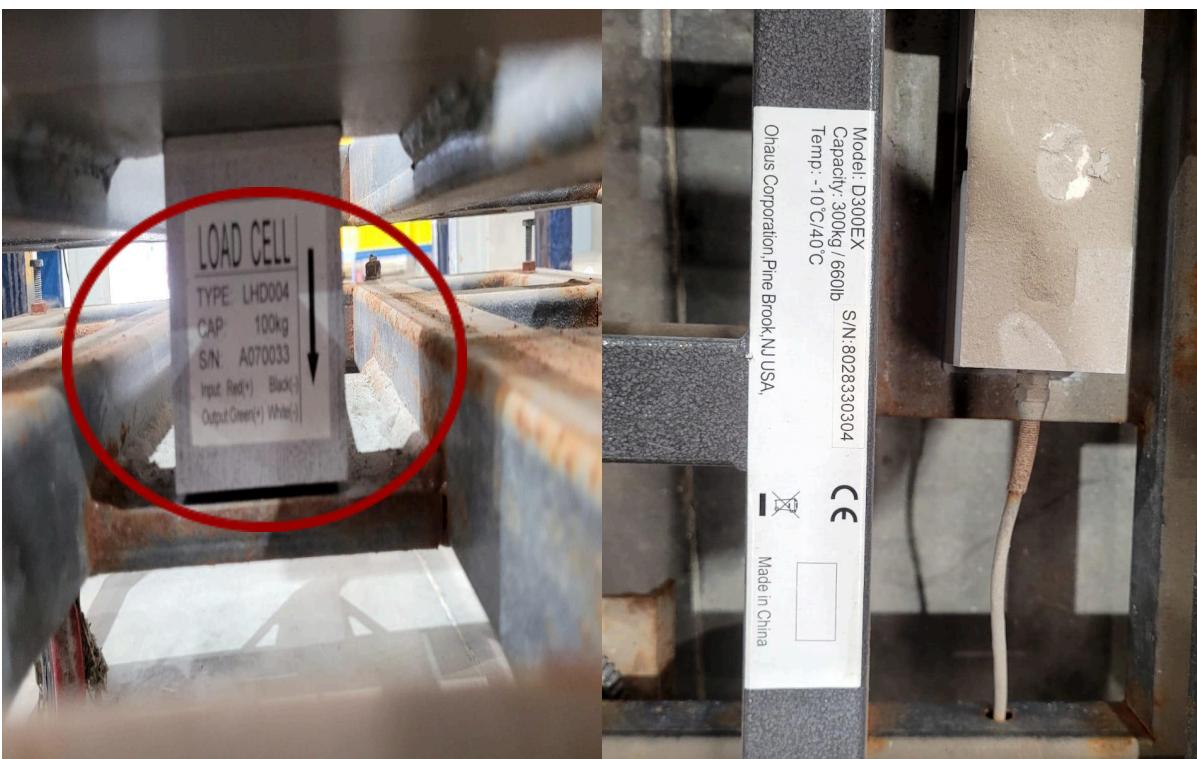
## 8. Anexo Fotográfico

**Resultados 2do Nivel:** Al momento de probar el equipo se encuentra que la balanza no se mantiene estable en las medidas alcanzadas, refleja valores falsos y al momento de retirar el peso no mantiene la Tara en 0. En busca del daño del equipo se determina que la celda de carga tiene un daño interno que está provocando estas variaciones y lectura incorrectas.

Luego de la revisión se determina el daño de la celda de carga como la razón principal de la avería.

- 6.1. Reparar la celda de carga no garantiza que el equipo se mantenga útil por un periodo prolongado de tiempo.
- 6.2 Debido al daño de la celda de carga se recomienda dar de baja el equipo y reemplazarlo.
