# INFORME DE MANTENIMIENTO PREVENTIVO BÁSICO

Informe No.:	47068.1	Fecha de Mantenimiento:	2024-11-30
Propietario:	INDUSTRIALIZADORA Y COMERCIALIZADORA DE PALMITO S.A. INCOPALMITO	Técnico de Mantenimiento:	Mauricio Landivar
Dirección:	Via Santo Domingo Quininde km 205 Cantón Quininde, ROSA ZARATE (QUININDE), ESMERALDAS

Equipo:	Reloj comparador	Código empresa:	*****
Marca:	Mitutoyo	Rango:	(0 a 10) mm
Modelo:	2902S	División de escala:	0.01 mm
Serie:	ZVG446	Ubicación:	*****

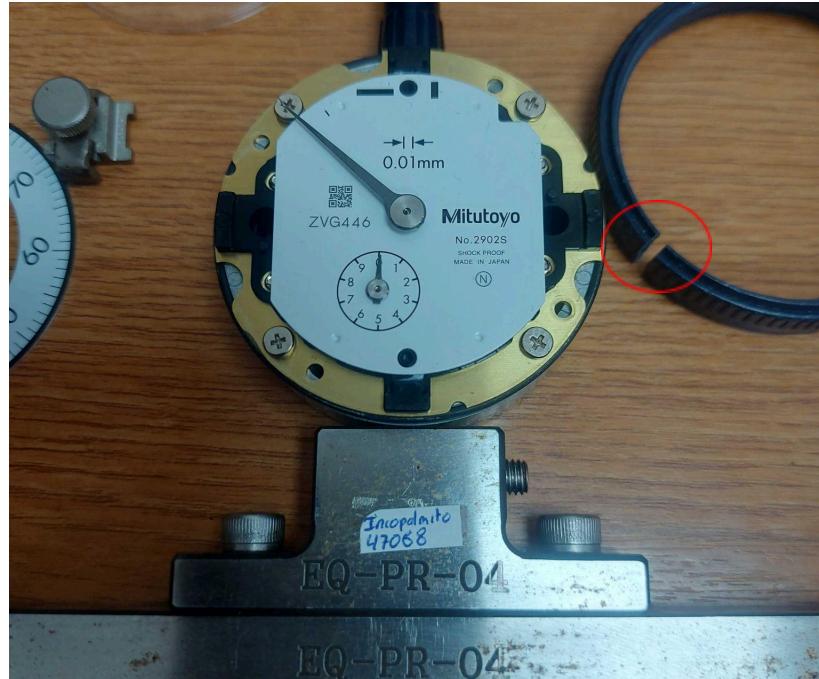
En esta etapa se identifica que el equipo presenta una rotura en la sección que permite desplazar los valores de la carátula para realizar mediciones, además, de que provocó que no pueda ajustarse y se desprenda en diferentes partes.

Figura 1. Problema que presentaba el equipo.

Se unen ambos extremos de la rotura mediante una fina lámina de aluminio, luego se aplica calor para que pueda adaptarse a la forma circular que tiene el equipo, una vez hecho esto, se aplica un adhesivo de cianoacrilato en combinación con bicarbonato de sodio, lo cual resulta en una unión resistente. Luego se realiza la calibración del equipo, para verificar los resultados de sus mediciones.

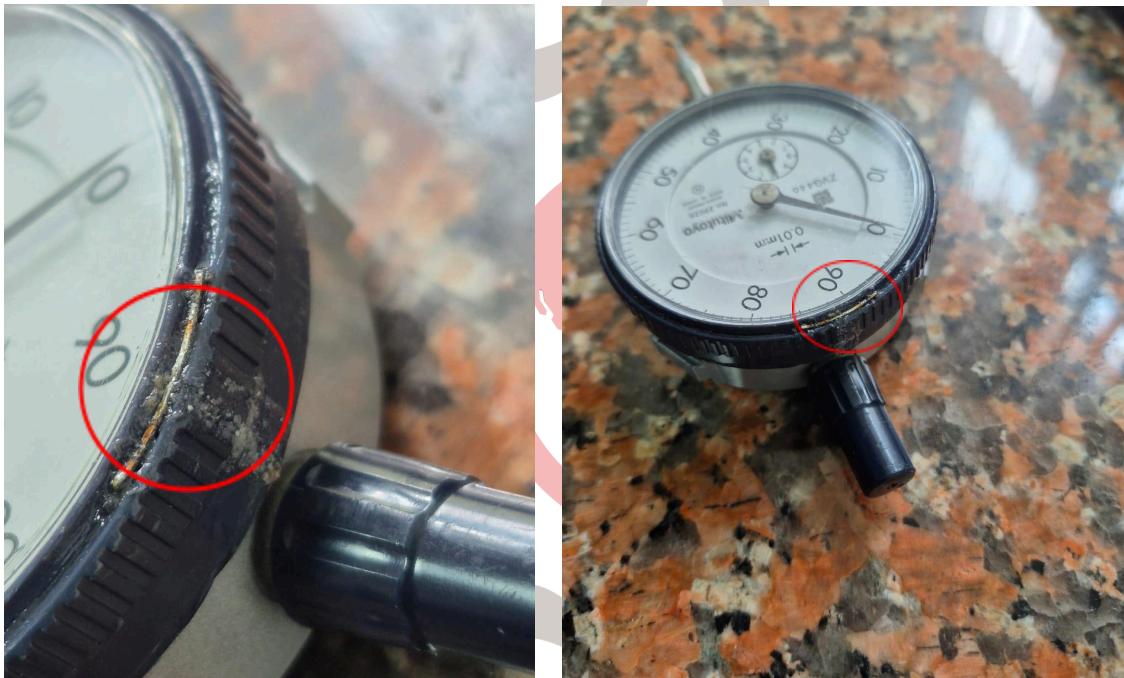
Figura 2. Reparación de la sección del equipo.
