# INFORME DE MANTENIMIENTO PREVENTIVO BÁSICO

Informe No.:	53868.1	Fecha de Mantenimiento:	2025-02-10
Propietario:	OBEN ECUADOR S.A.	Técnico de Mantenimiento:	Mauricio Landivar
Dirección:	Jaime Roldos Aguilera E3-37 e Isidro Ayora, QUITO, PICHINCHA

Equipo:	Balanza	Código empresa:	*****
Marca:	OHAUS	Rango:	(0 a 1000) kg
Modelo:	T31P	División de escala:	0.1 kg
Serie:	B226068700	Ubicación:	Empaque

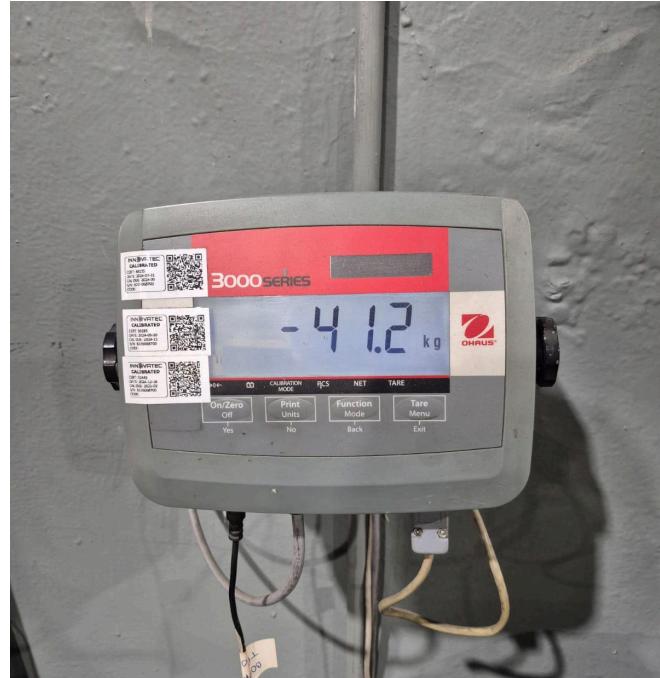
Figura 1. Display antes de la limpieza.

En esta etapa se identifica que el equipo funciona correctamente. Se realiza limpieza profunda de todas las piezas. El equipo enciende adecuadamente. El estado de cada celda se encuentra un poco desgastado por su uso pero funciona correctamente debido a su protección.

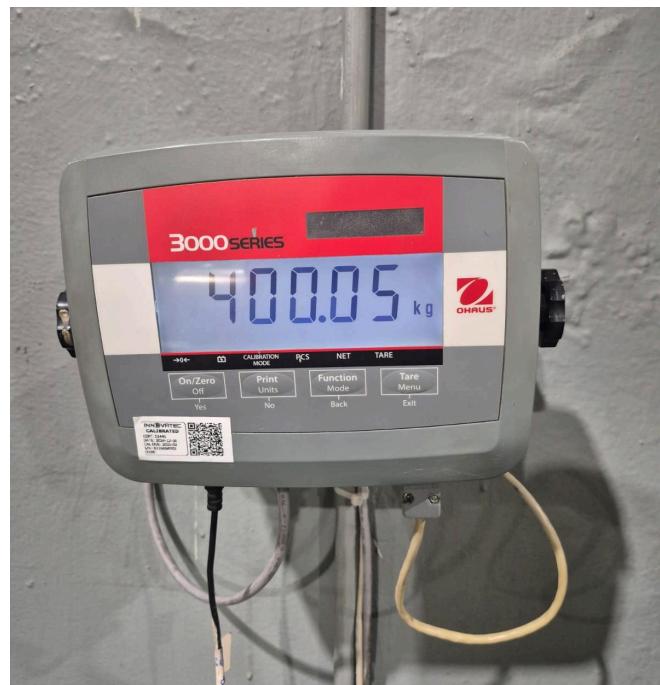
Figura 2. Display después de la limpieza.

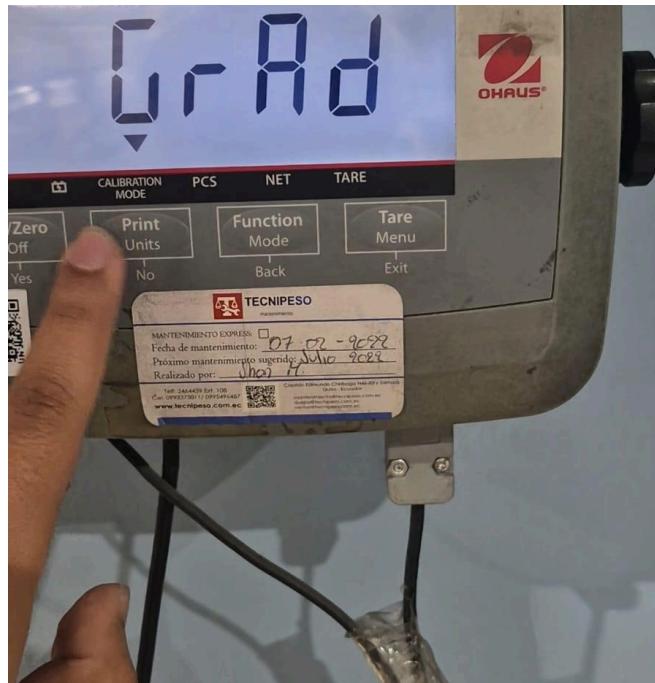
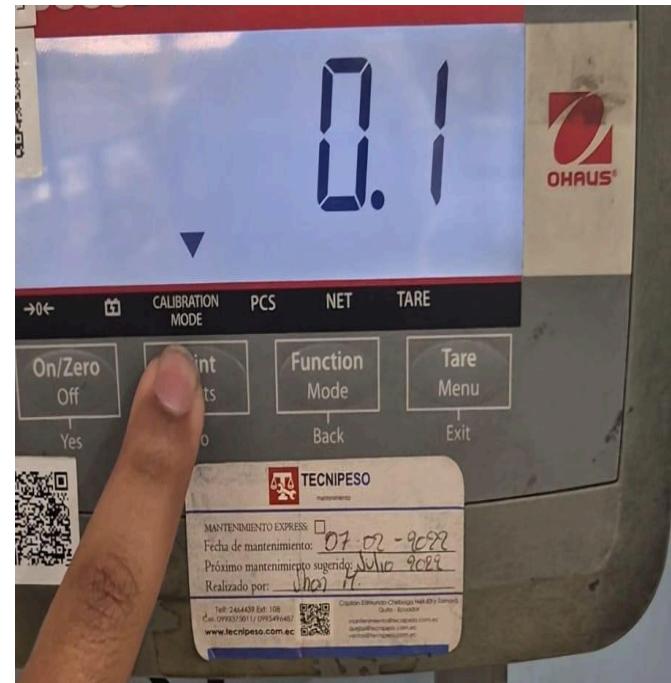
Figura 3. Configuración de la capacidad máxima del equipo.

Al acceder al menú de la balanza se coloca en la opción de "S.E.T.U.P", se escoge la opción "CAP" para cambiar su capacidad máxima, en este caso, ya con valores predeterminados por la empresa se coloca en 1000 kg. Para su resolución se escoge la opción "GrAd" se coloca la mínima resolución que permite el equipo en relación con la capacidad máxima antes seteada, por lo que se colocó (0.1 kg). Una vez terminado el cambio, nos dirigimos a la opción "End" para guardar los valores antes seleccionados y proceder con la opción de "CAL" para la calibración de la balanza.

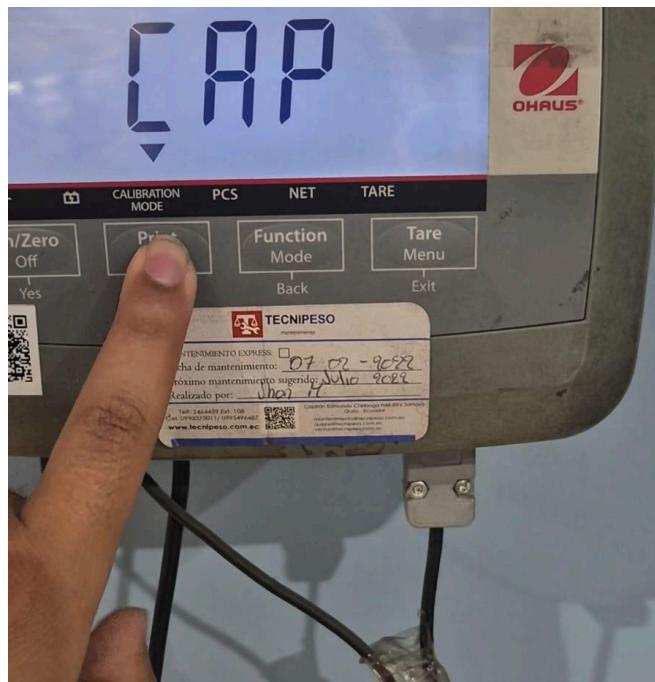
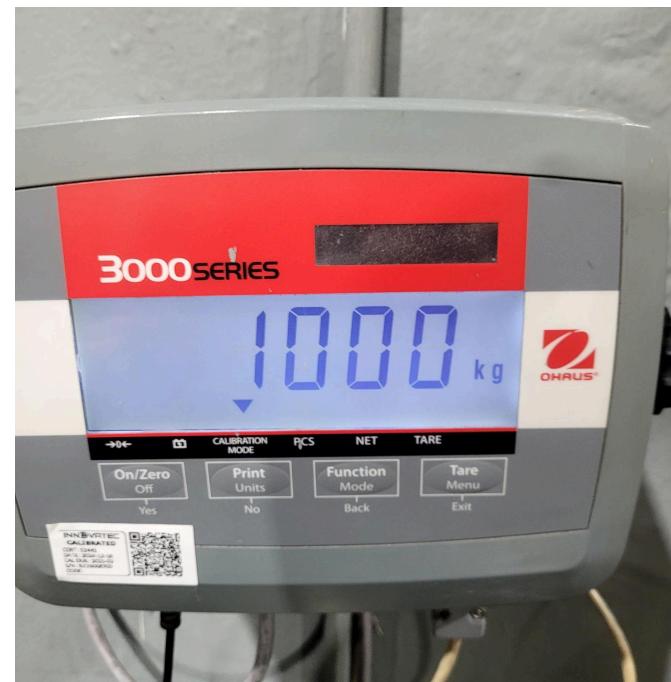
Figura 4. Configuración de la resolución del equipo.

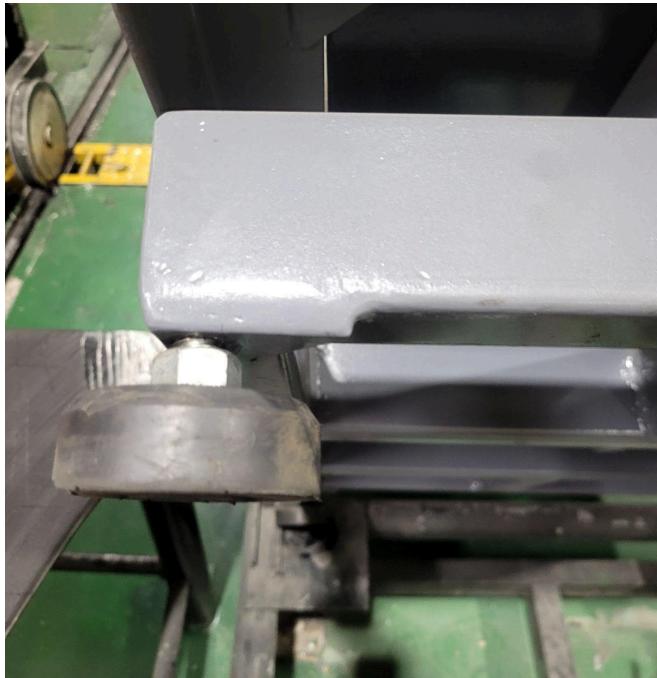
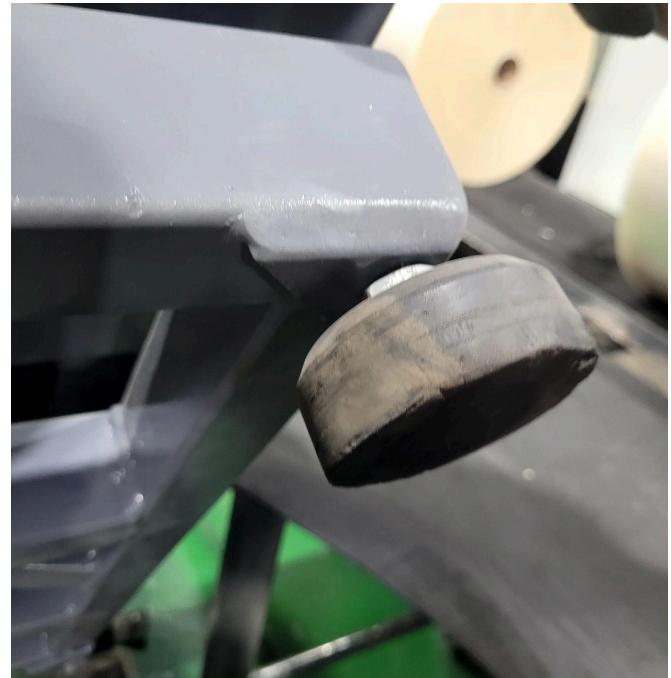
Figura 5. Celdas superiores .

- 6.1. Se recomienda utilizar el equipo sin exceder su capacidad permitida, ya que puede dañar las celdas de la balanza.
- 6.2. Se debería limpiar con un trapo y/o toalla de papel húmeda para evitar acumulación excesiva de polvos sobre el equipo y en las celdas de carga.
- 6.3. Tener cuidado con el cable que conecta la balanza con las celdas ya que es una parte sensible que puede provocar roturas internas si se empuja con fuerza.
- 6.4. Se recomienda poner un seguro en la conexión del sensor con la balanza ya que se encuentra expuesto

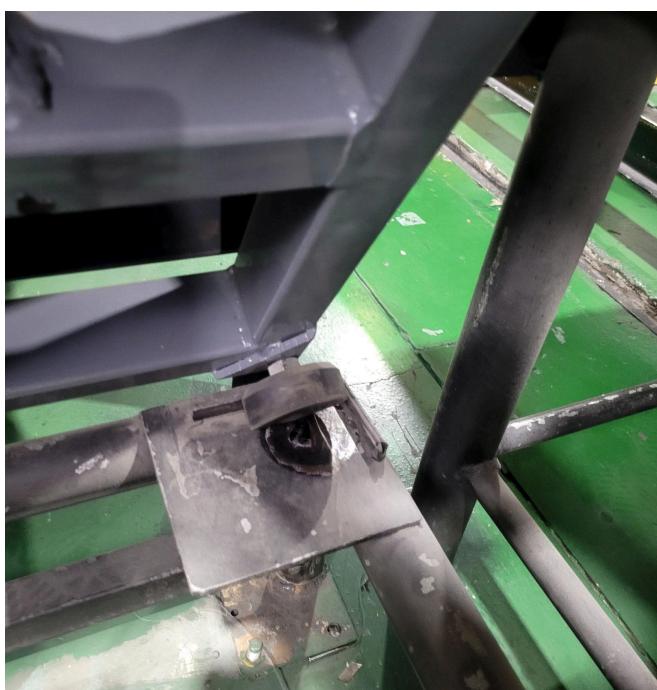
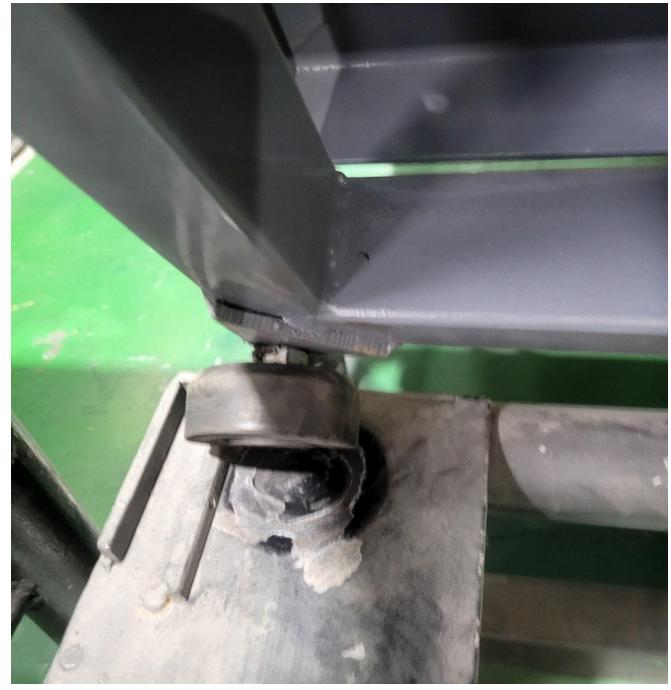
Figura 6. Celdas inferiores .

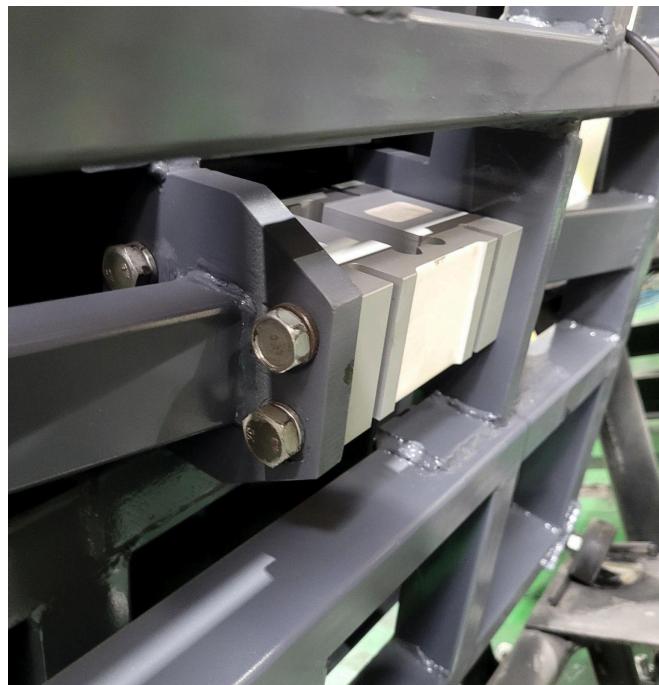
Figura 7. Estado debajo de la base del equipo.

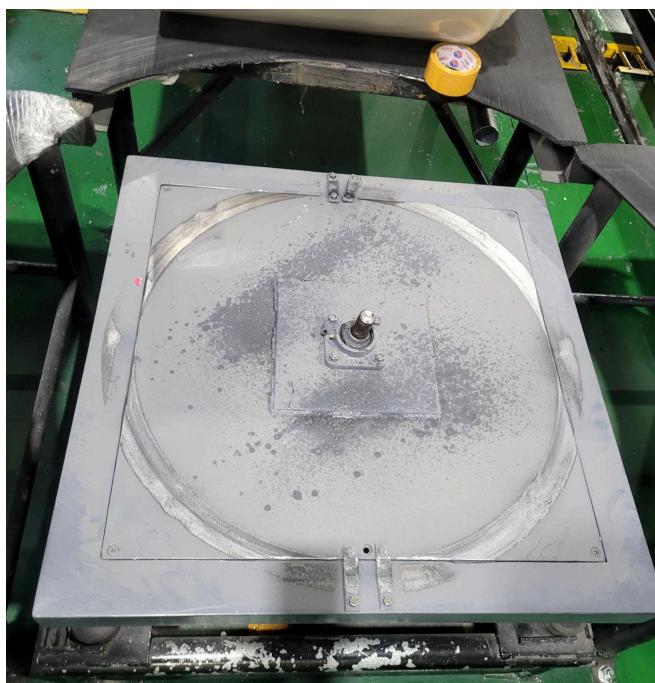
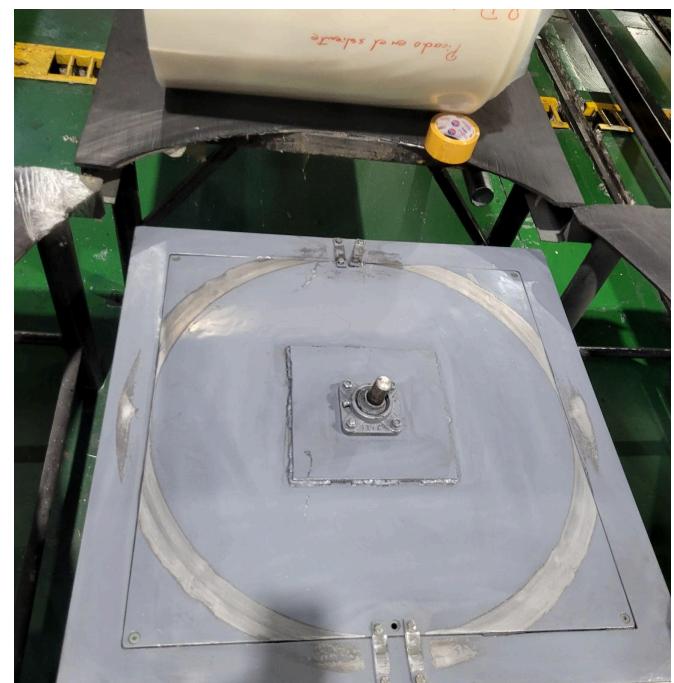
Figura 8. Estado de base giratoria.

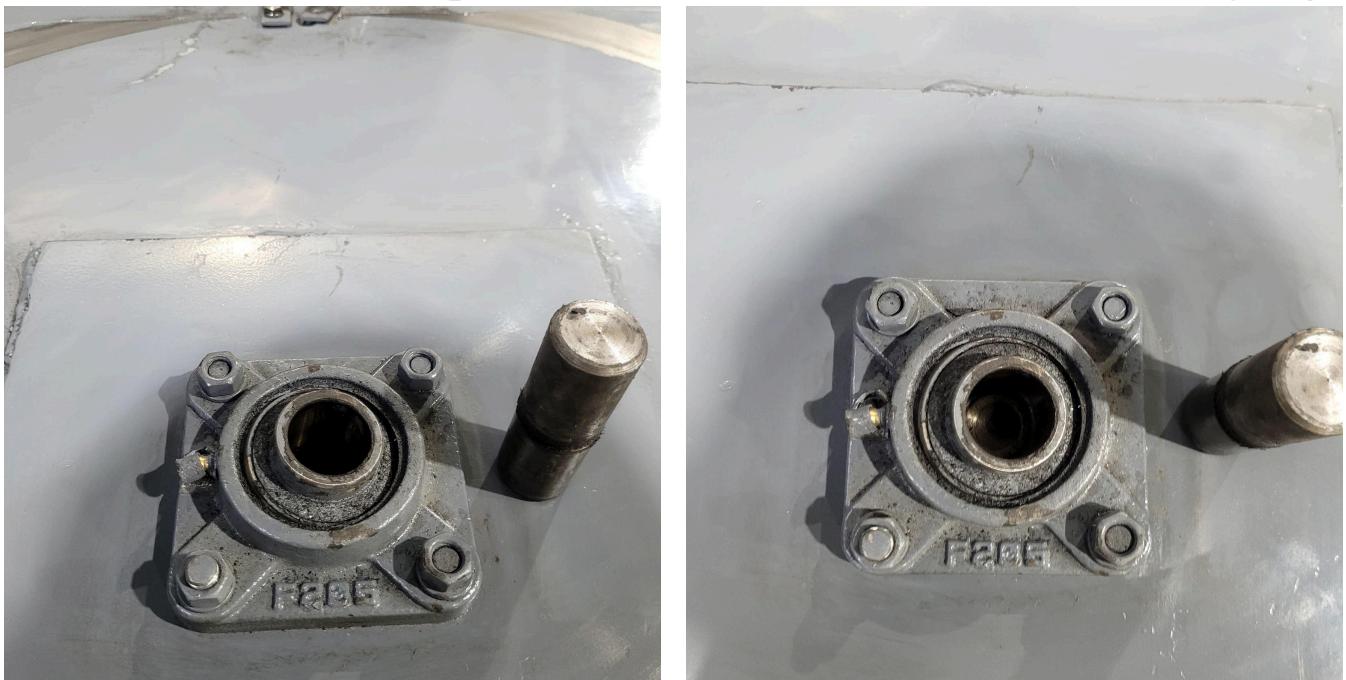
Figura 9. Estado de cilindro central.

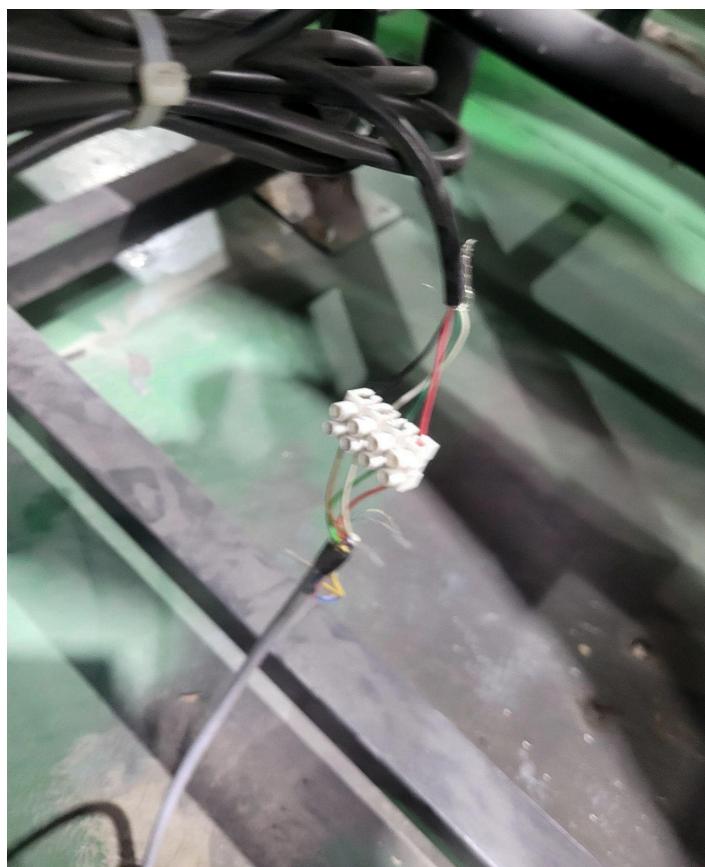
Figura 10. Conexión expuesta.
