INFORME DE MANTENIMIENTO PREVENTIVO BÁSICO

Informe No.:	53870.1	Fecha de Mantenimiento:	2025-02-10
Propietario:	OBEN ECUADOR S.A.	Técnico de Mantenimiento:	Mauricio Landivar
Dirección:	Jaime Roldos Aguilera E3-37 e Isidro Ayora, QUITO, PICHINCHA

Equipo:	Balanza	Código empresa:	*****
Marca:	OHAUS	Rango:	(0 a 2000) kg
Modelo:	T31P	División de escala:	0.1 kg
Serie:	B932086990	Ubicación:	Bobinadora DMT

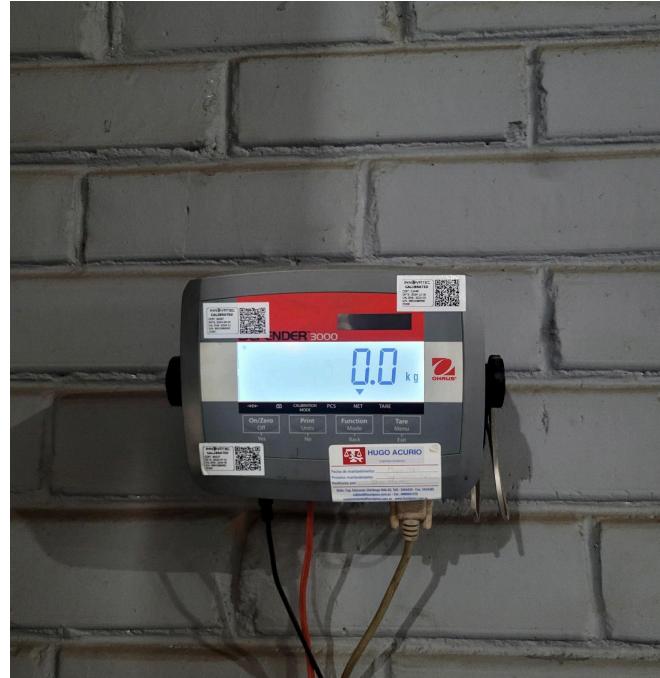
Figura 1. Display antes de la limpieza.

En esta etapa se identifica que el equipo funciona correctamente. Se realiza limpieza profunda de todas las piezas. El equipo enciende adecuadamente. El estado de cada celda se encuentra un poco desgastado por su uso pero funciona correctamente.

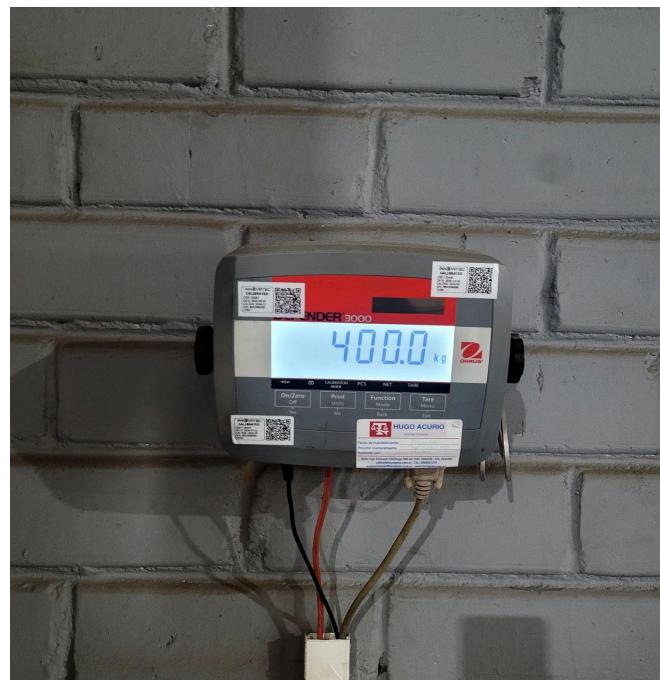
Figura 2. Display después de la limpieza.

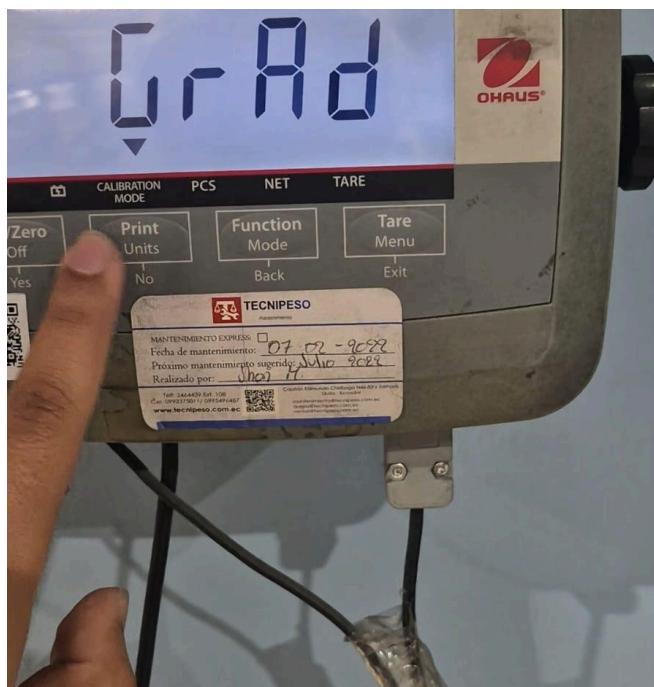
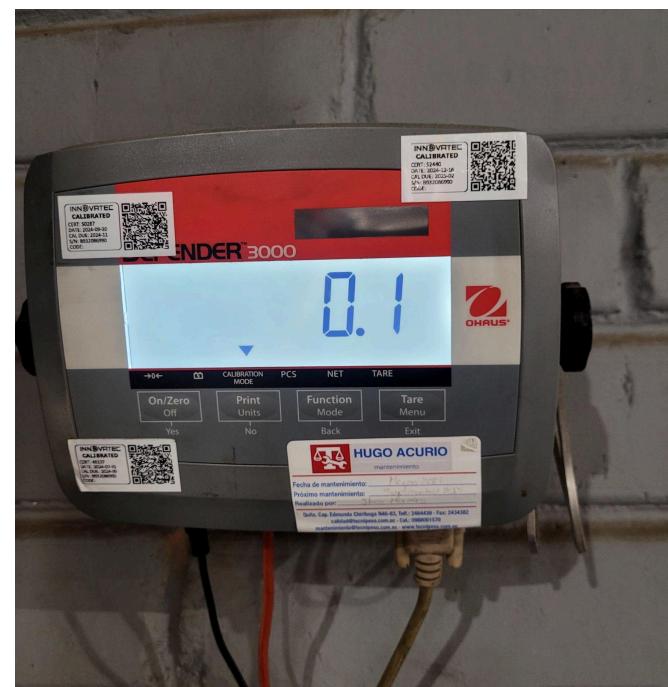
Figura 3. Configuración de la capacidad máxima del equipo.

Al acceder al menú de la balanza se coloca en la opción de "S.E.T.U.P", se escoge la opción "CAP" para cambiar su capacidad máxima, en este caso, ya con valores predeterminados por la empresa se coloca en 2000 kg. Para su resolución se escoge la opción "GrAd" se coloca la mínima resolución que permite el equipo en relación con la capacidad máxima antes seteada, por lo que se colocó (0.1 kg). Una vez terminado el cambio, nos dirigimos a la opción "End" para guardar los valores antes seleccionados y proceder con la opción de "CAL" para la calibración de la balanza.

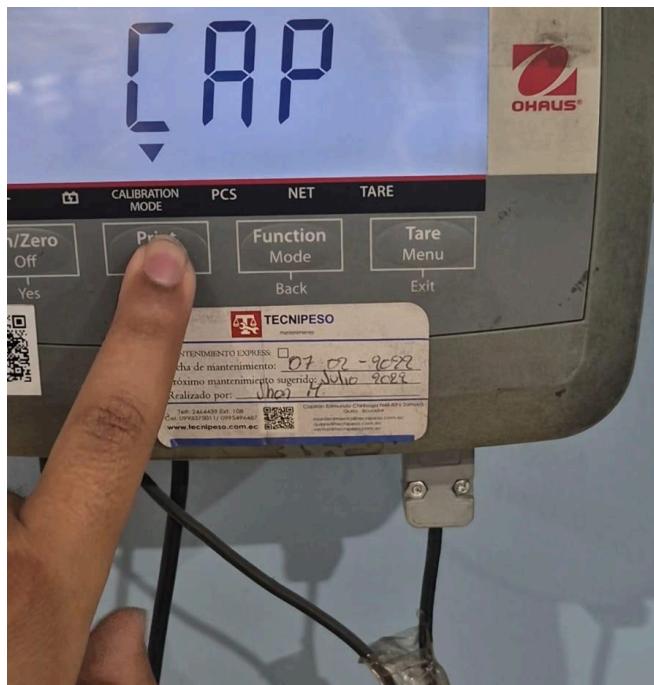
Figura 4. Configuración de la resolución del equipo.

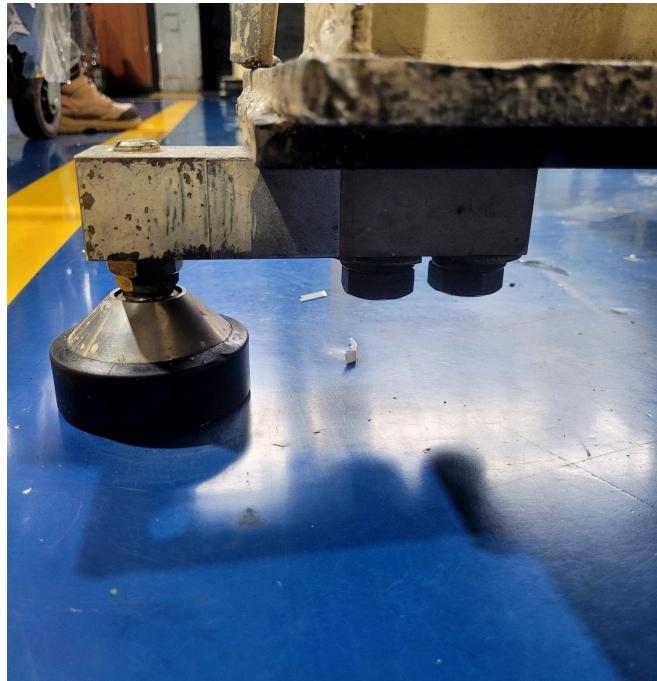
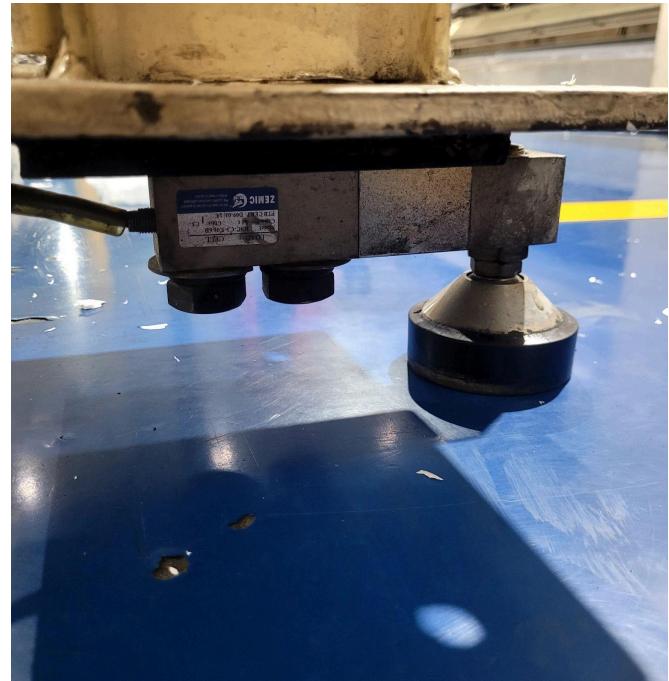
Figura 5. Celdas superiores .

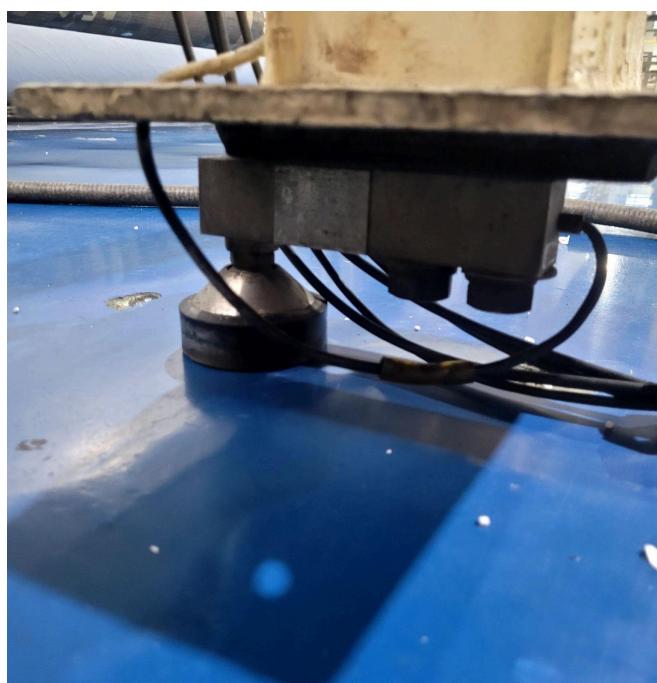
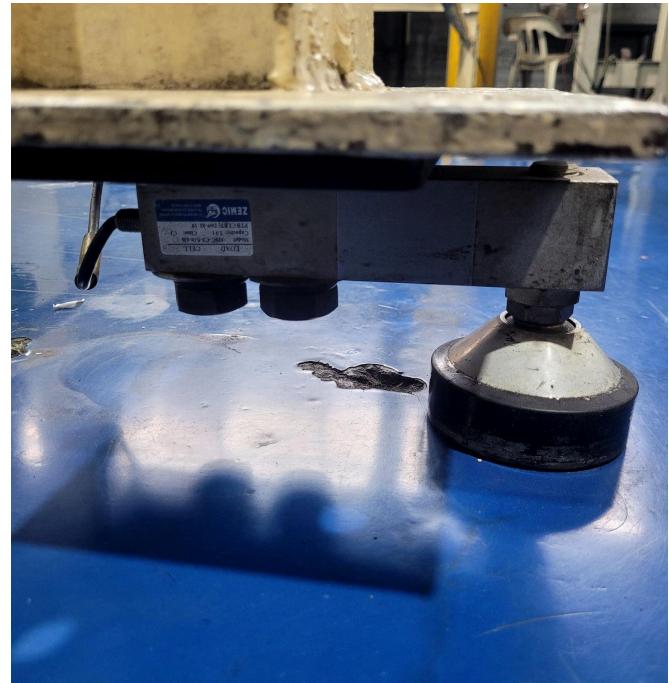
Figura 6. Celdas inferiores .

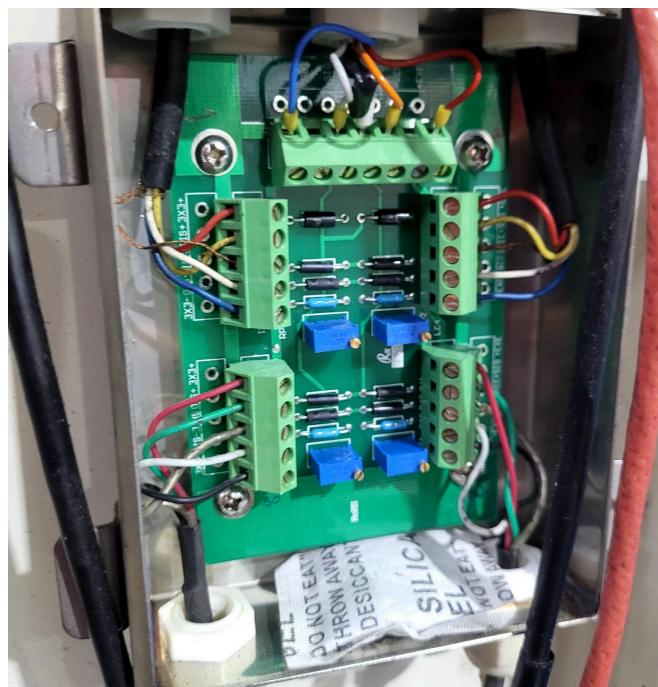
Figura 7. Estado de conexión de las celdas de carga.

- 6.1. Se recomienda utilizar el equipo sin exceder su capacidad permitida, ya que puede dañar las celdas de la balanza.
- 6.2. Se debería limpiar con un trapo y/o toalla de papel húmeda para evitar acumulación excesiva de polvos sobre el equipo y en las celdas de carga.
- 6.3. Tener cuidado con el cable que conecta la balanza con las celdas ya que es una parte sensible que puede provocar roturas internas si se empuja con fuerza.
- 6.4. Se recomienda poner un seguro en la conexión del sensor con la balanza ya que se encuentra expuesto

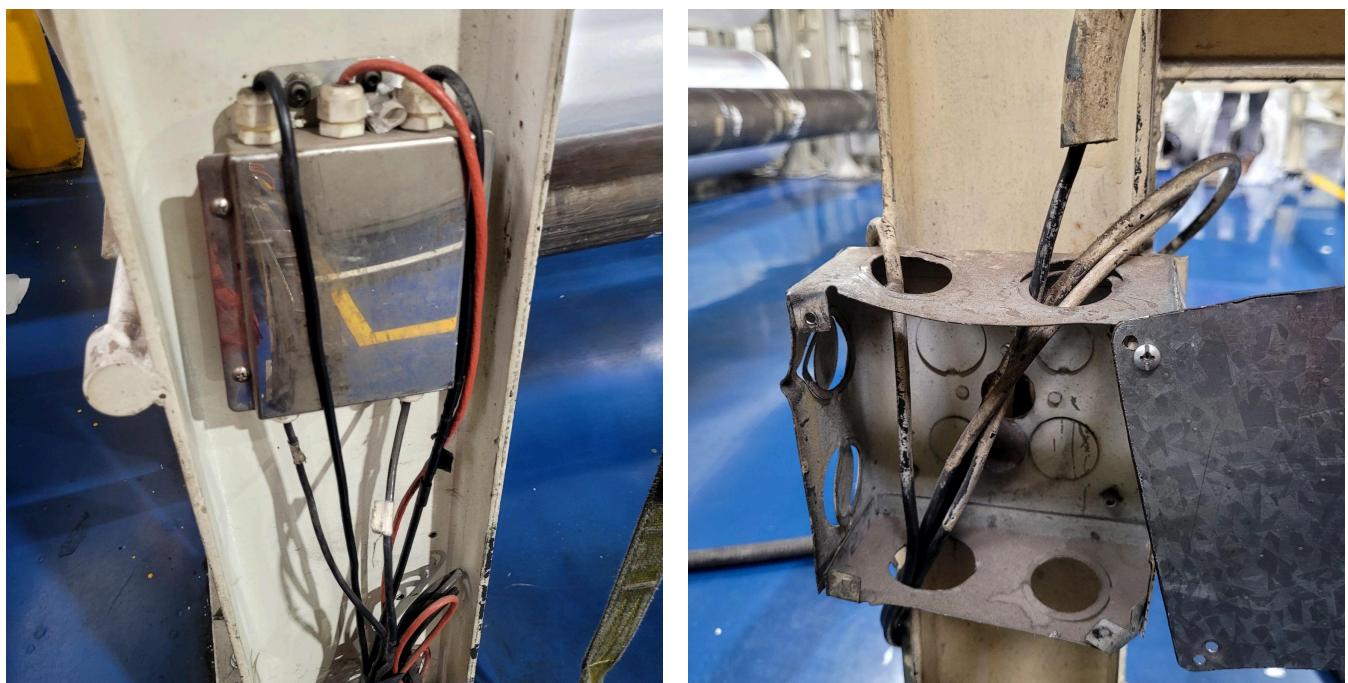
Figura 8. Estado del cableado de conexión del equipo.

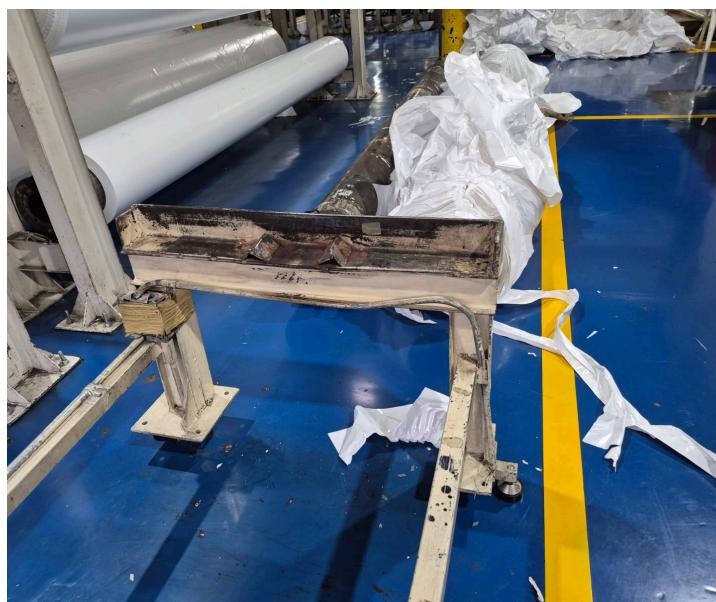
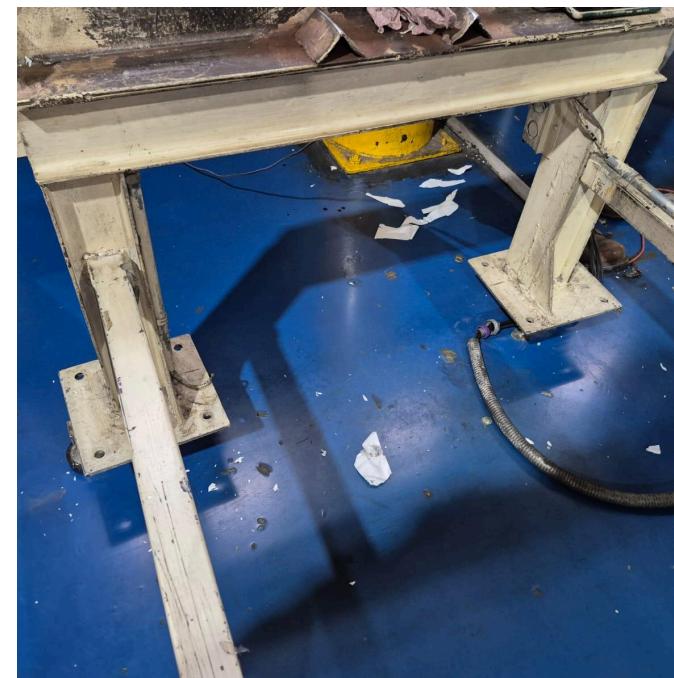
Figura 9. Extremos del equipo.
