INFORME DE MANTENIMIENTO PREVENTIVO BÁSICO

Informe No.:	53871.1	Fecha de Mantenimiento:	2025-02-10
Propietario:	OBEN ECUADOR S.A.	Técnico de Mantenimiento:	Mauricio Landivar
Dirección:	Jaime Roldos Aguilera E3-37 e Isidro Ayora, QUITO, PICHINCHA

Equipo:	Balanza	Código empresa:	*****
Marca:	OHAUS	Rango:	(0 a 2000) kg
Modelo:	T31P	División de escala:	0.1 kg
Serie:	B226068663	Ubicación:	Bobinadora MW

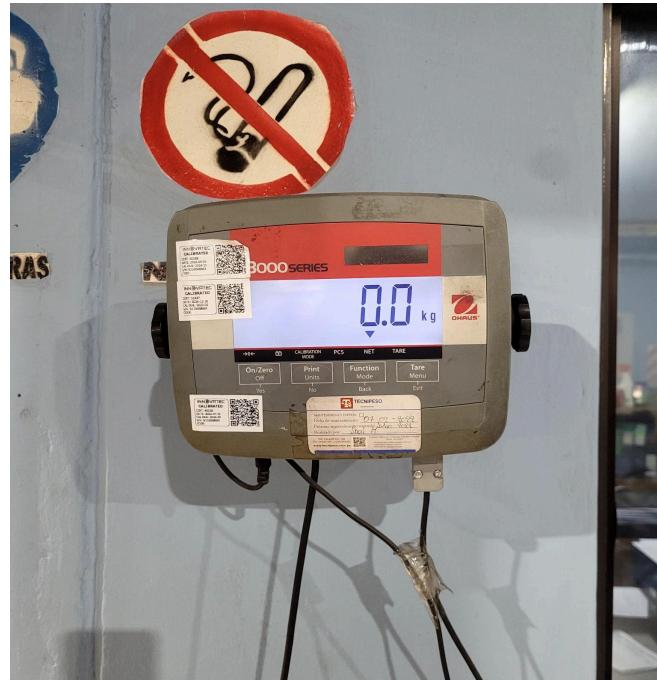
Figura 1. Display antes de la limpieza.

En esta etapa se identifica que el equipo funciona correctamente. Se realiza limpieza profunda de todas las piezas. El equipo enciende adecuadamente. El estado de cada celda se encuentra un poco desgastado por su uso pero funciona correctamente.

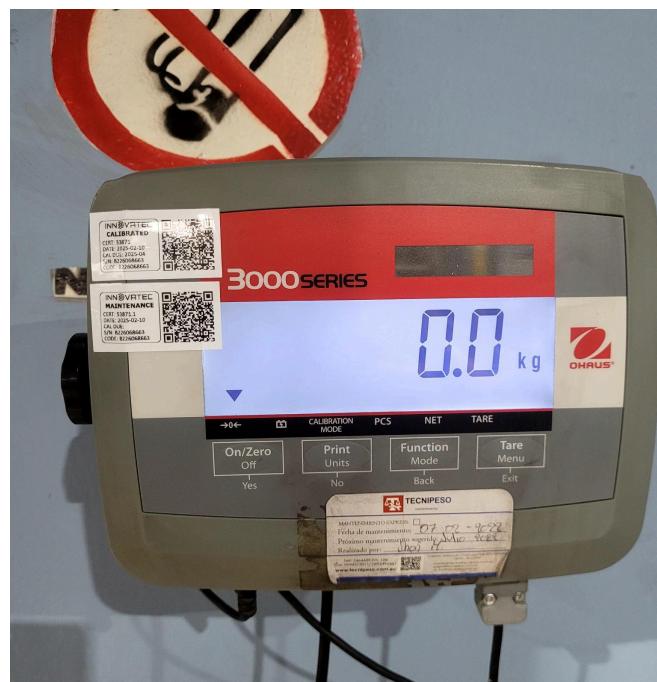
Figura 2. Display después de la limpieza.

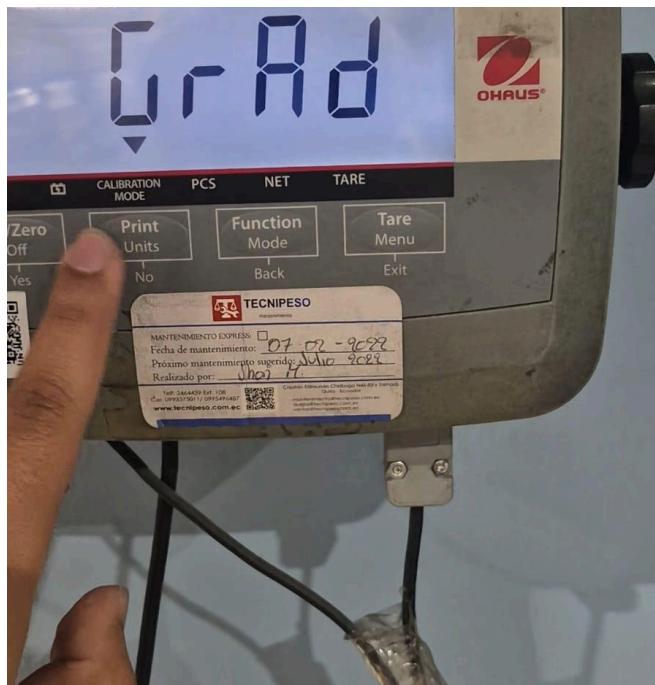
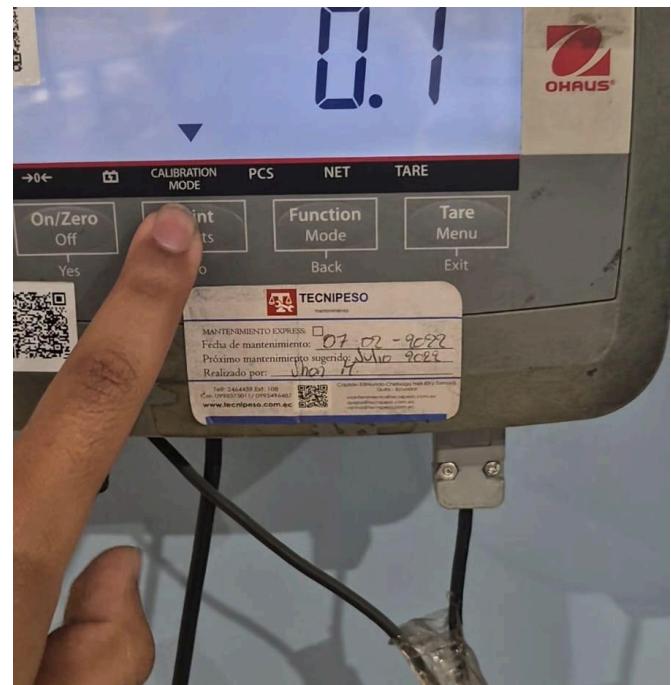
Figura 3. Configuración de la capacidad máxima del equipo.

Al acceder al menú de la balanza se coloca en la opción de "S.E.T.U.P", se escoge la opción "CAP" para cambiar su capacidad máxima, en este caso, ya con valores predeterminados por la empresa se coloca en 2000 kg. Para su resolución se escoge la opción "GrAd" se coloca la mínima resolución que permite el equipo en relación con la capacidad máxima antes seteada, por lo que se colocó (0.1 kg). Una vez terminado el cambio, nos dirigimos a la opción "End" para guardar los valores antes seleccionados y proceder con la opción de "CAL" para la calibración de la balanza.

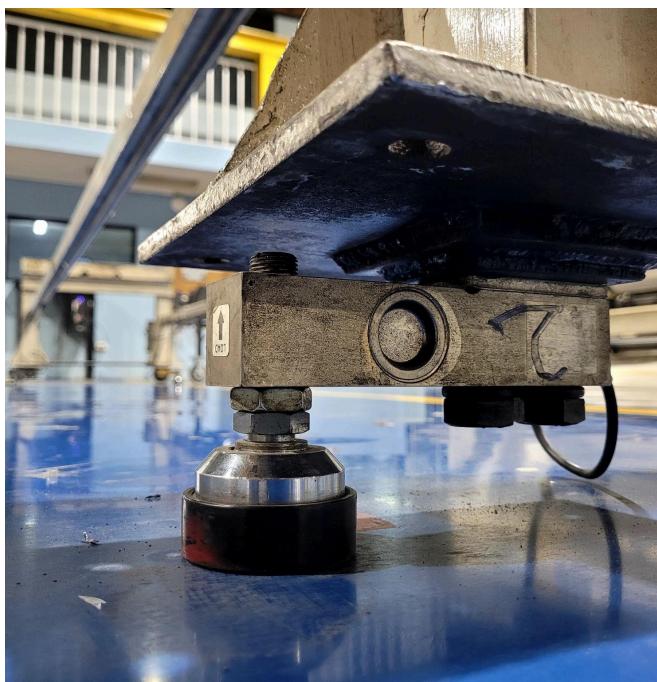
Figura 6. Celdas inferiores .

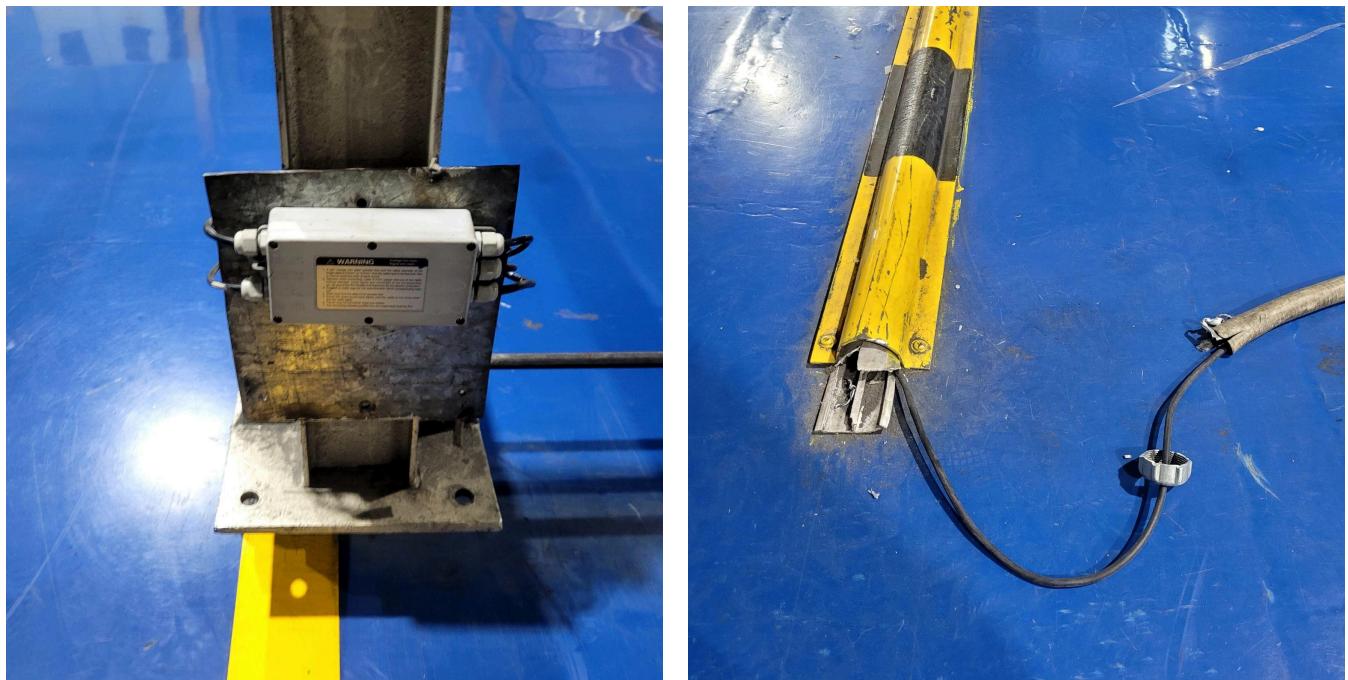
Figura 8. Estado del cableado de conexión del equipo.

- 6.1. Se recomienda utilizar el equipo sin exceder su capacidad permitida, ya que puede dañar las celdas de la balanza.
- 6.2. Se debería limpiar con un trapo y/o toalla de papel húmeda para evitar acumulación excesiva de polvos sobre el equipo y en las celdas de carga.
- 6.3. Tener cuidado con el cable que conecta la balanza con las celdas ya que es una parte sensible que puede provocar roturas internas si se empuja con fuerza.
- 6.4. Se recomienda poner un seguro en la conexión del sensor con la balanza ya que se encuentra expuesto
