INFORME DE MANTENIMIENTO PREVENTIVO BÁSICO

Informe No.:	53872.1	Fecha de Mantenimiento:	2025-02-10
Propietario:	OBEN ECUADOR S.A.	Técnico de Mantenimiento:	Mauricio Landivar
Dirección:	Jaime Roldos Aguilera E3-37 e Isidro Ayora, QUITO, PICHINCHA

Equipo:	Balanza	Código empresa:	*****
Marca:	UWE	Rango:	(0 a 2000) g
Modelo:	HGM-2000	División de escala:	0.1 g
Serie:	AC4670	Ubicación:	Dosificación

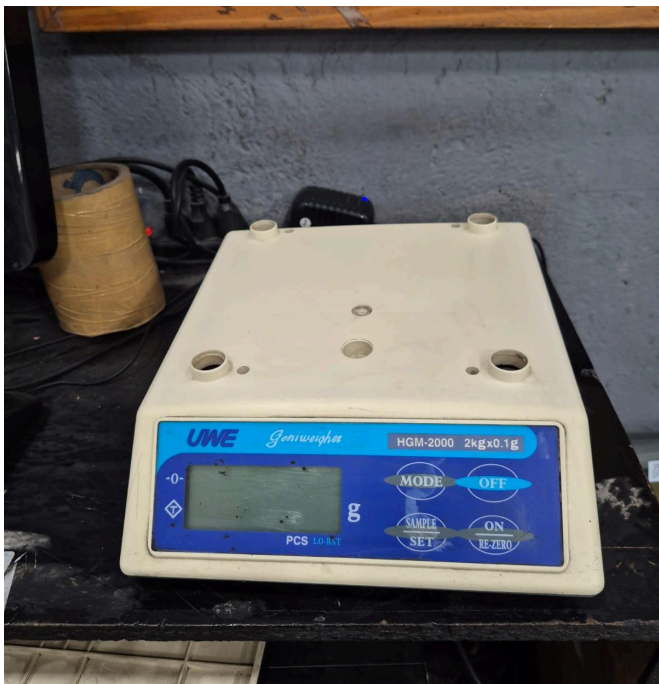
Figura 2. Equipo después de la limpieza.

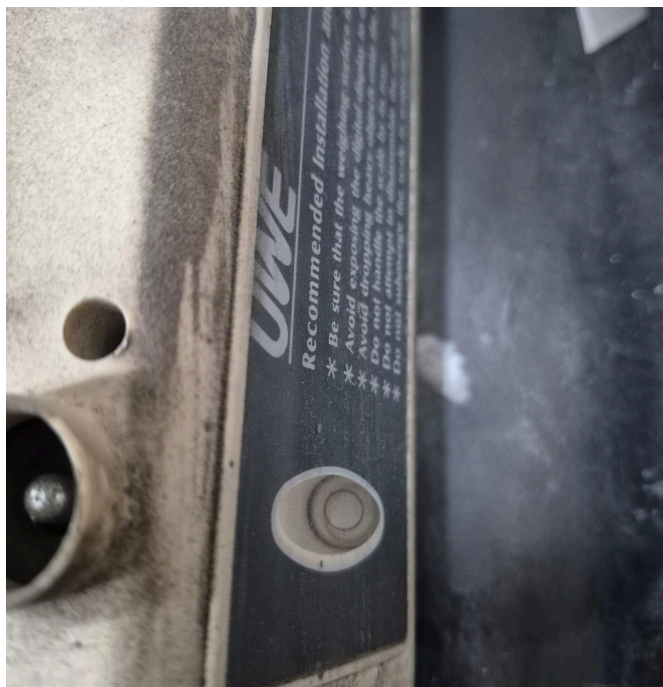
- 5.1. El mantenimiento preventivo fue llevado con éxito, garantizando la vida útil del equipo bajo condiciones normales de uso.
- 5.2. El equipo es apto para uso normal, conforme a los cambios deseados por la empresa.
- 5.3. Su nivel interno se encuentra con exceso de aire, esto no afecta las mediciones de la balanza.

Figura 3. Medidor de nivel afectado.

- 6.1. Se recomienda utilizar el equipo sin exceder su capacidad permitida, ya que puede dañar las celdas de la balanza.
- 6.2. Se debería limpiar con un trapo y/o toalla de papel húmeda para evitar acumulación excesiva de polvos sobre el equipo y en las celdas de carga.
- 6.3. Para nivelar la balanza usar un medidor de nivel externo.
