# INFORME DE MANTENIMIENTO PREVENTIVO BÁSICO

Informe No.:	53867.1	Fecha de Mantenimiento:	2025-02-10
Propietario:	OBEN ECUADOR S.A.	Técnico de Mantenimiento:	Mauricio Landivar
Dirección:	Jaime Roldos Aguilera E3-37 e Isidro Ayora, QUITO, PICHINCHA

Equipo:	Balanza	Código empresa:	*****
Marca:	OHAUS	Rango:	(0 a 1000) kg
Modelo:	T31P	División de escala:	0.05 kg
Serie:	0239409-6JM	Ubicación:	Empaque

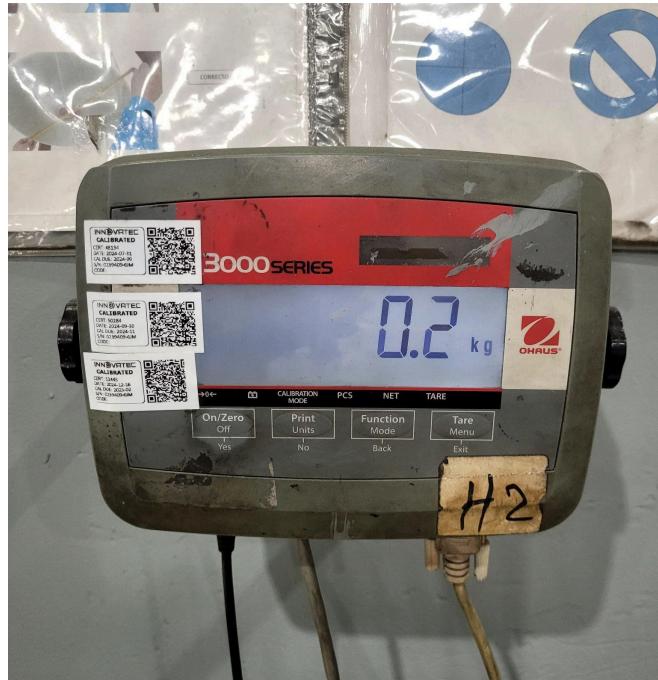
Figura 1. Display antes de la limpieza.

En esta etapa se identifica que el equipo funciona correctamente. Se realiza limpieza profunda de todas las piezas. El equipo enciende adecuadamente. El estado de cada celda se encuentra un poco desgastado por su uso pero funciona correctamente debido a su protección pero una celda se encontraba sin esta y las demás presentaban roturas o desgaste por fricción.

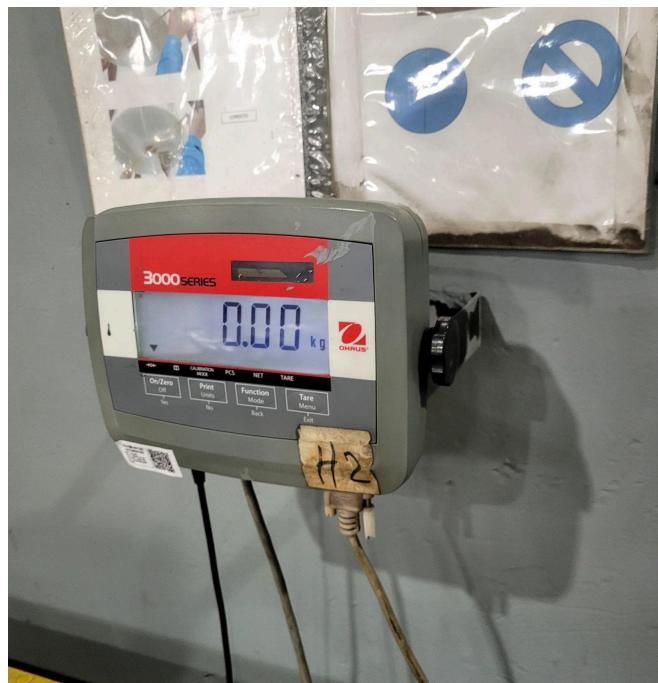
Figura 2. Display después de la limpieza.

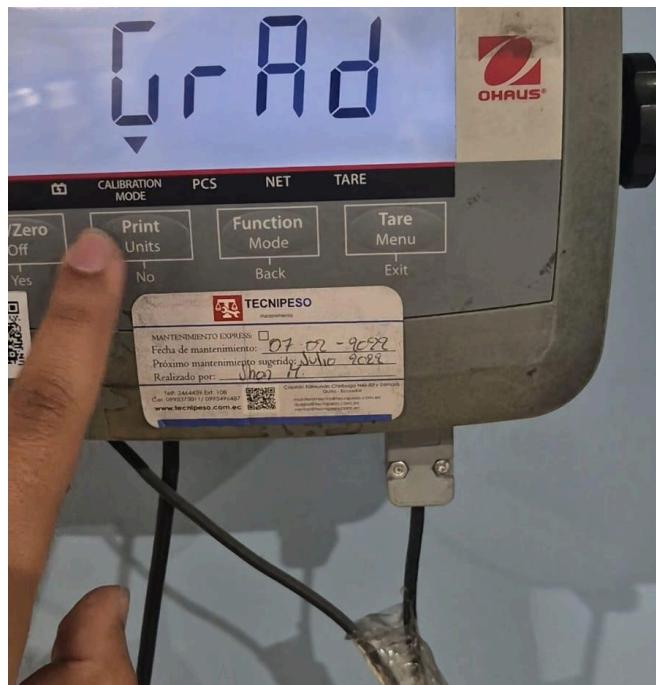
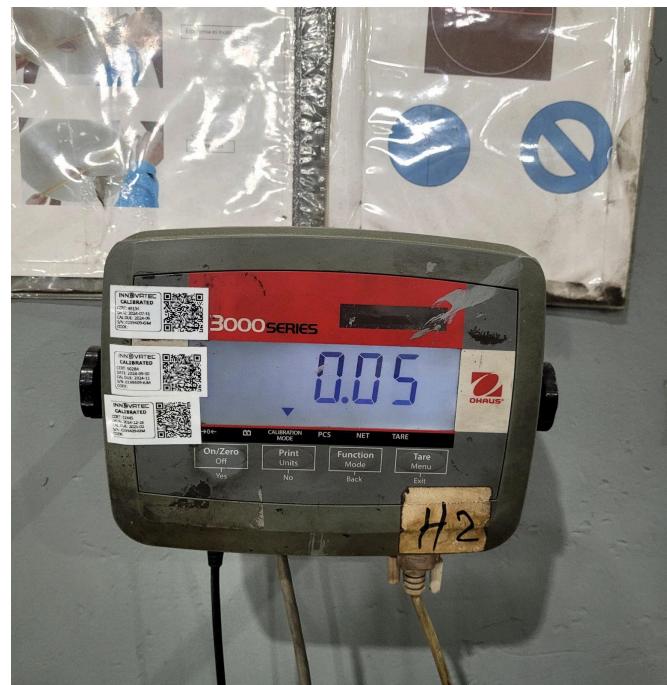
Figura 3. Configuración de la capacidad máxima del equipo.

Al acceder al menú de la balanza se coloca en la opción de "S.E.T.U.P", se escoge la opción "CAP" para cambiar su capacidad máxima, en este caso, ya con valores predeterminados por la empresa se coloca en 1000 kg. Para su resolución se escoge la opción "GrAd" se coloca la mínima resolución que permite el equipo en relación con la capacidad máxima antes seteada, por lo que se colocó (0.05 kg). Una vez terminado el cambio, nos dirigimos a la opción "End" para guardar los valores antes seleccionados y proceder con la opción de "CAL" para la calibración de la balanza.

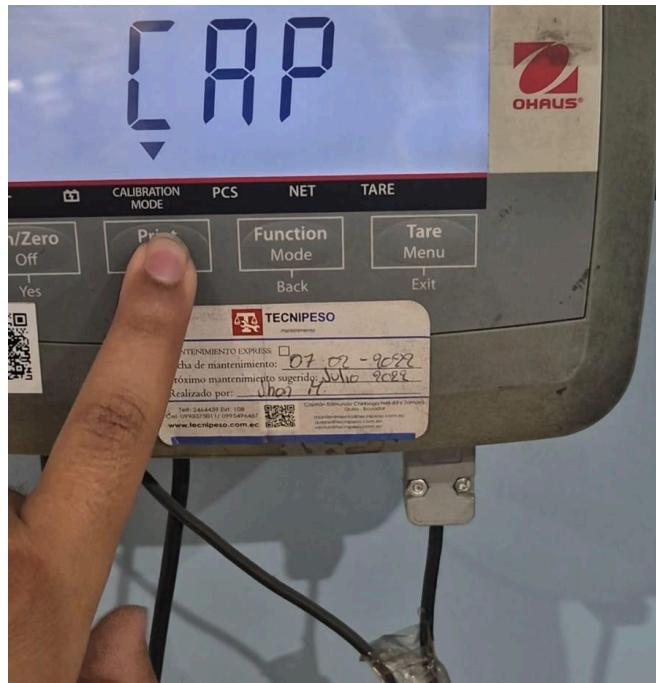
Figura 4. Configuración de la resolución del equipo.

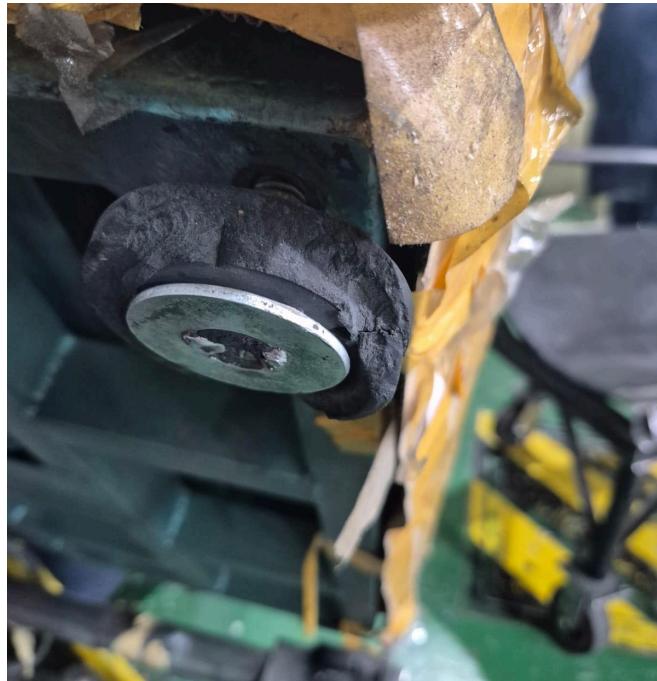
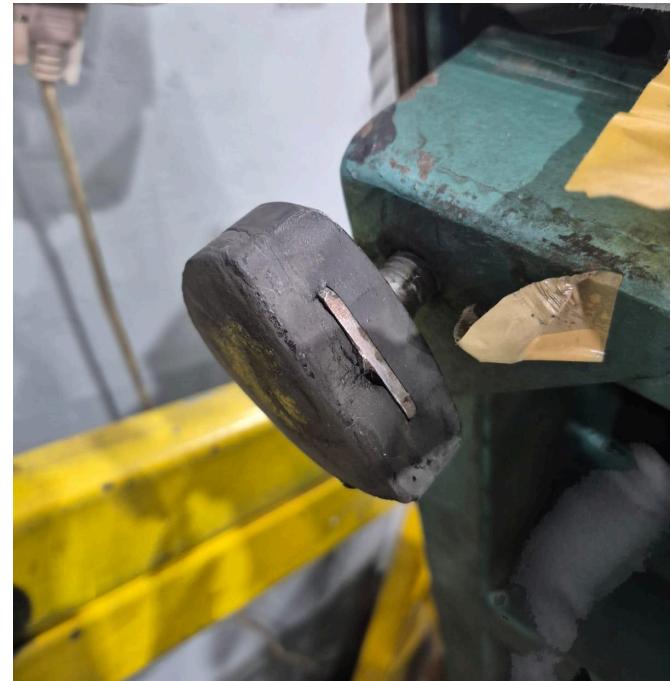
Figura 5. Celdas superiores .

- 6.1. Se recomienda utilizar el equipo sin exceder su capacidad permitida, ya que puede dañar las celdas de la balanza.
- 6.2. Se debería limpiar con un trapo y/o toalla de papel húmeda para evitar acumulación excesiva de polvos sobre el equipo y en las celdas de carga.
- 6.3. Tener cuidado con el cable que conecta la balanza con las celdas ya que es una parte sensible que puede provocar roturas internas si se empuja con fuerza.
- 6.4. Se recomienda comprar otro tornillo del conector VGA ya que el que tiene parece que no se acopla y no permite un buen ajuste

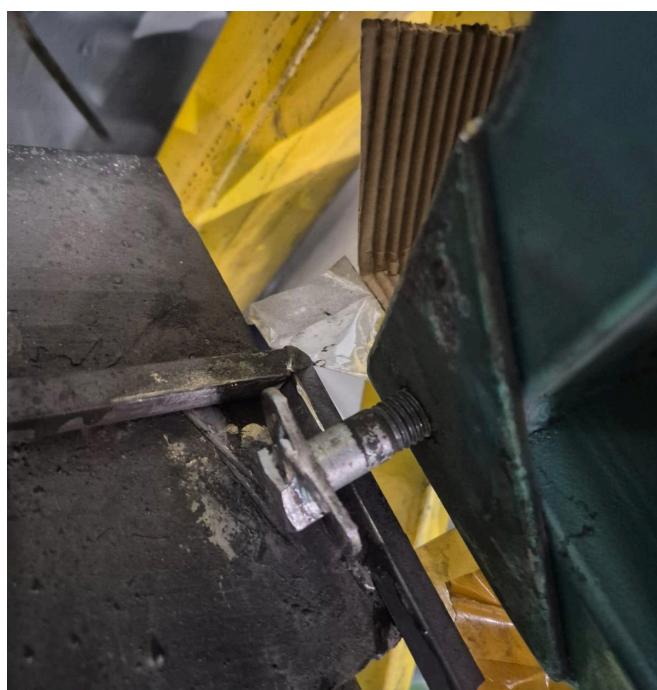
Figura 6. Celdas inferiores .

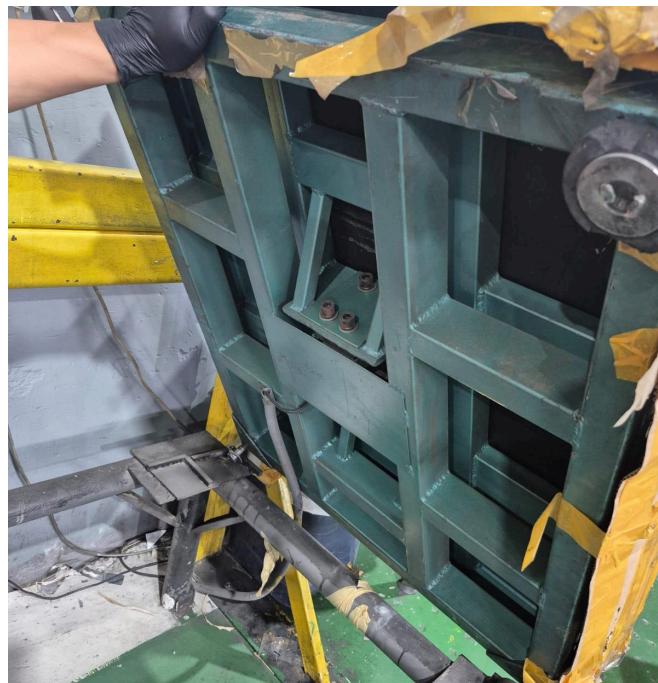
Figura 7. Estado debajo de la base del equipo.

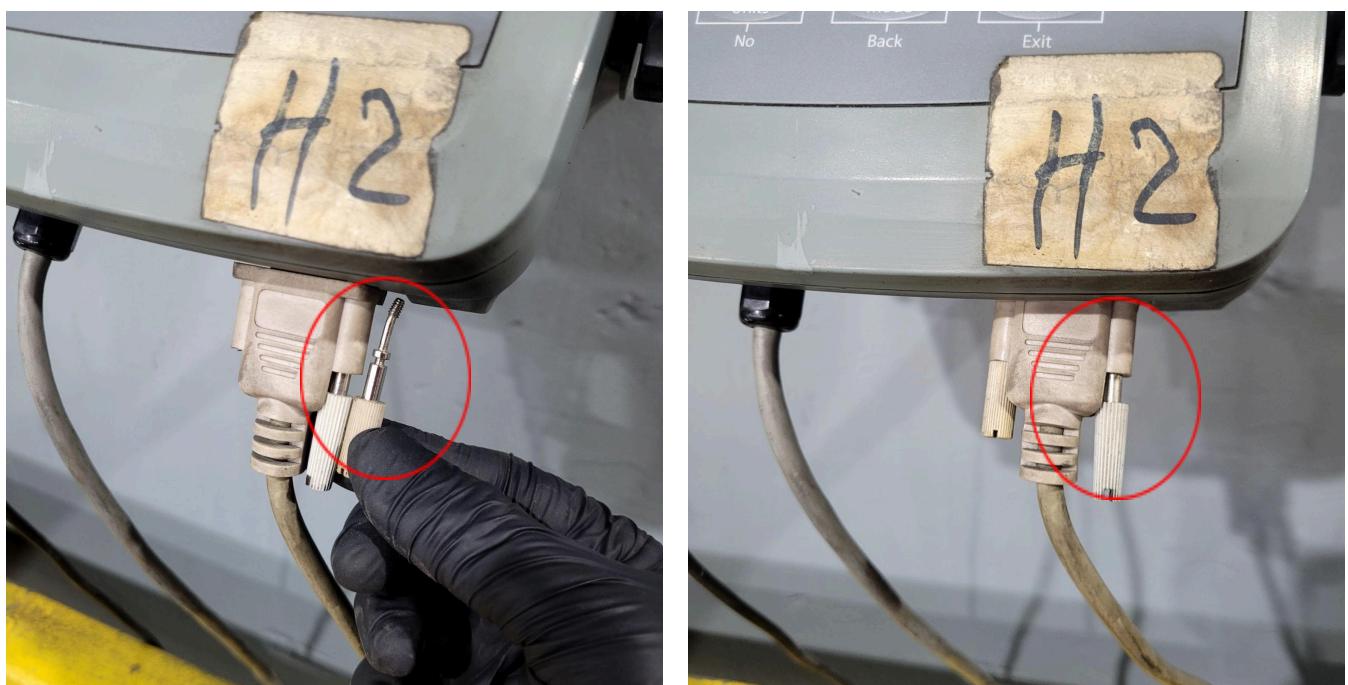
Figura 8. Estado del tornillo del conector VGA.

- 5.1. El mantenimiento preventivo fue llevado con éxito, garantizando la vida útil del equipo bajo condiciones normales de uso.
- 5.2. El equipo es apto para uso normal, conforme a los cambios deseados por la empresa.
- 5.3. El conector VGA se enderezó uno de sus tornillos de ajuste para que se acople de manera adecuada.

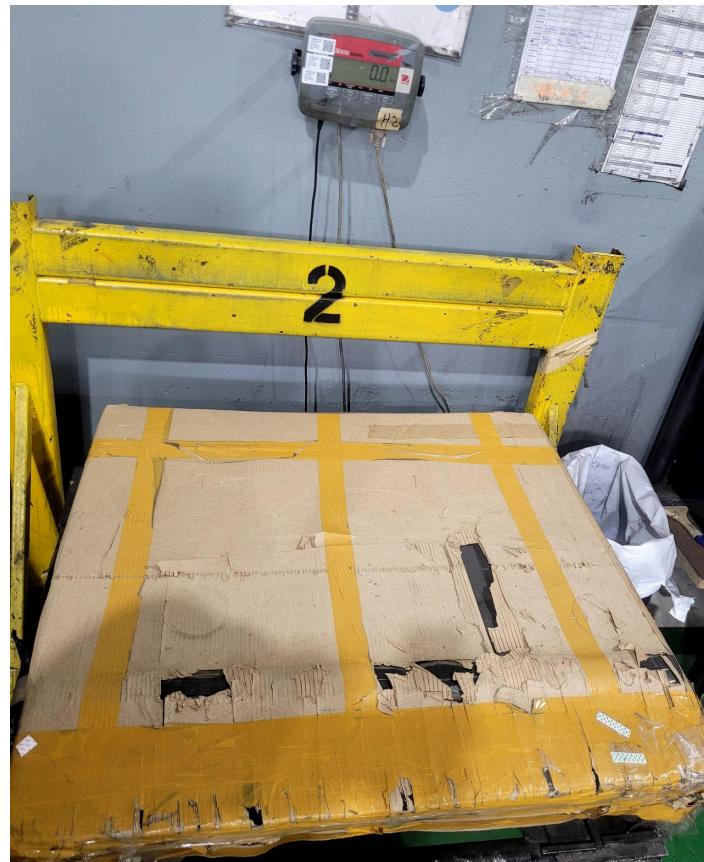
**Figura 9. Vista general del equipo.**
