INFORME DE MANTENIMIENTO PREVENTIVO BÁSICO

Informe No.:	53875.1	Fecha de Mantenimiento:	2025-02-10
Propietario:	OBEN ECUADOR S.A.	Técnico de Mantenimiento:	Mauricio Landivar
Dirección:	Jaime Roldos Aguilera E3-37 e Isidro Ayora, QUITO, PICHINCHA

Equipo:	Balanza	Código empresa:	*****
Marca:	Ohaus	Rango:	(0 a 2000) kg
Modelo:	CD-11-2EO	División de escala:	0.1 kg
Serie:	0074583-6LD	Ubicación:	Bodega

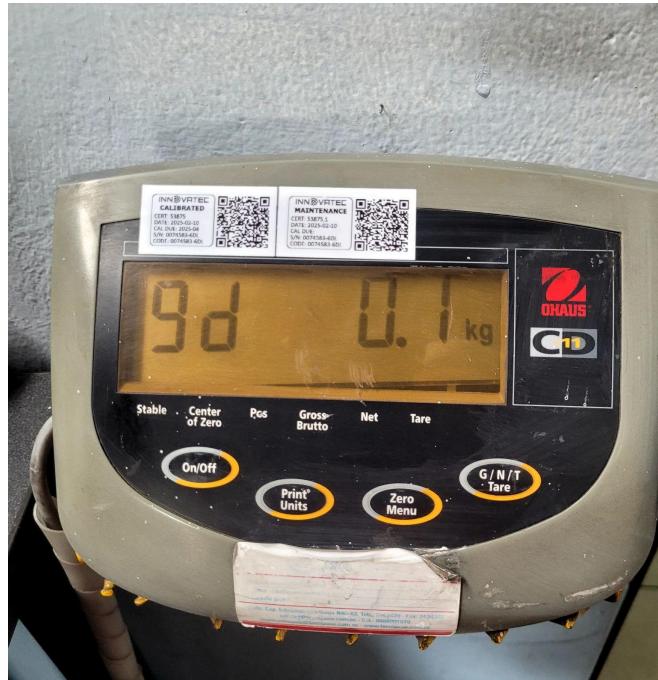
Figura 1. Display antes de la limpieza.

En esta etapa se identifica que el equipo funciona correctamente. Se realiza limpieza profunda de todas las piezas. El equipo enciende adecuadamente. El estado de cada celda se encuentra un poco desgastado por su uso pero funciona correctamente debido a su protección.

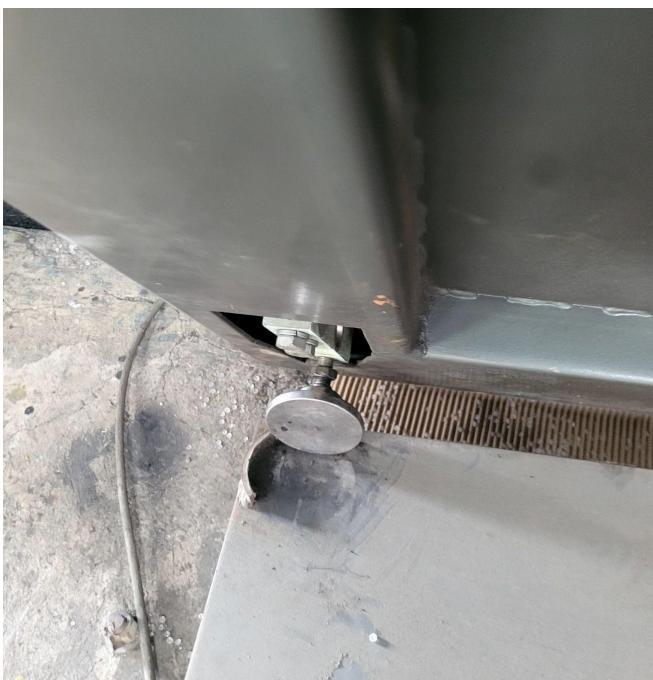
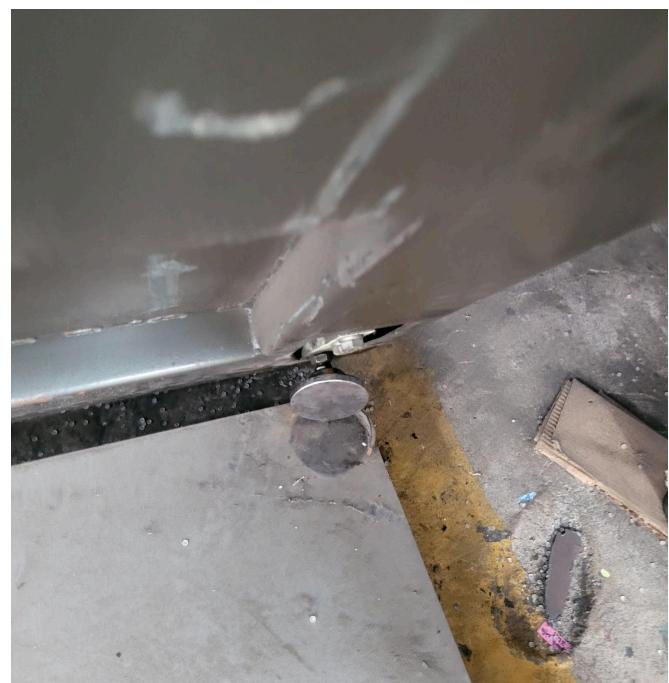
Figura 4. Celdas inferiores .

- 6.1. Se recomienda utilizar el equipo sin exceder su capacidad permitida, ya que puede dañar las celdas de la balanza.
- 6.2. Se debería limpiar con un trapo y/o toalla de papel húmeda para evitar acumulación excesiva de polvos sobre el equipo y en las celdas de carga.
- 6.3. Tener cuidado con el cable que conecta la balanza con las celdas ya que es una parte sensible que puede provocar roturas internas si se empuja con fuerza.

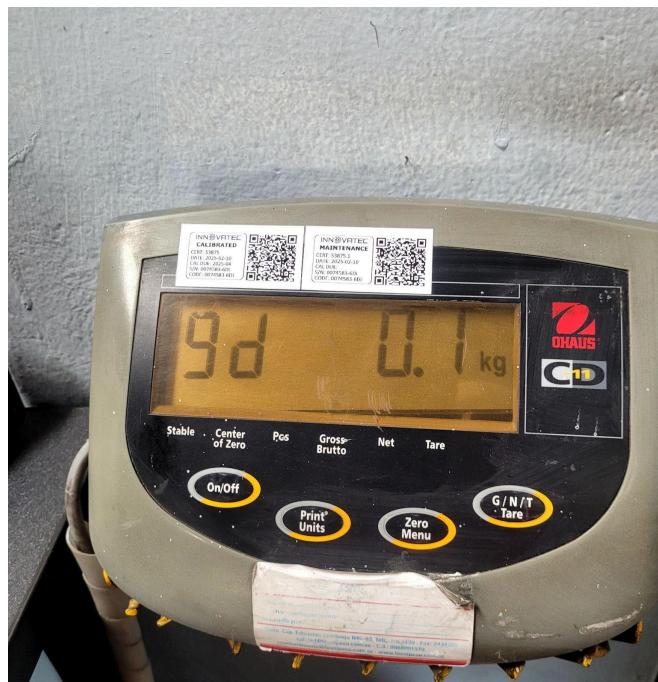
Figura 5. Configuración de la resolución de la balanza.

Al acceder al menú de la balanza se coloca en la opción de "S.E.T.U.P", se escoge la opción "CAP" para cambiar su capacidad máxima, en este caso, ya con valores predeterminados por la empresa se mantuvo en 2000 kg. Para su resolución se escoge la opción "GrAd" se coloca la mínima resolución que permite el equipo en relación con la capacidad máxima antes seteada, por lo que se colocó (0.1 kg). Una vez terminado el cambio, nos dirigimos a la opción "End" para guardar los valores antes seleccionados y proceder con la opción de "CAL" para la calibración de la balanza.
