INFORME DE MANTENIMIENTO CORRECTIVO AVANZADO

Informe No.:	54767	Fecha de Mantenimiento:	2025-02-28
Propietario:	OBEN ECUADOR S.A.	Técnico de Mantenimiento:	Mauricio Landivar
Dirección:	Jaime Roldos Aguilera E3-37 e Isidro Ayora, QUITO, PICHINCHA

Equipo:	Balanza	Código empresa:	*****
Marca:	OHAUS	Rango:	(0 a 3000) kg
Modelo:	T31P	División de escala:	0.2 kg
Serie:	B226068663	Ubicación:	Bobinadora MW

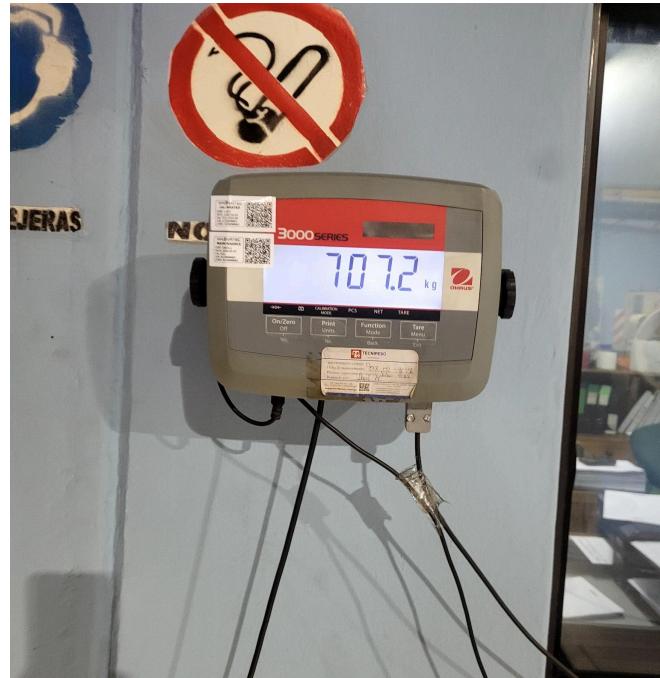
Figura 1. Vista frontal del display.

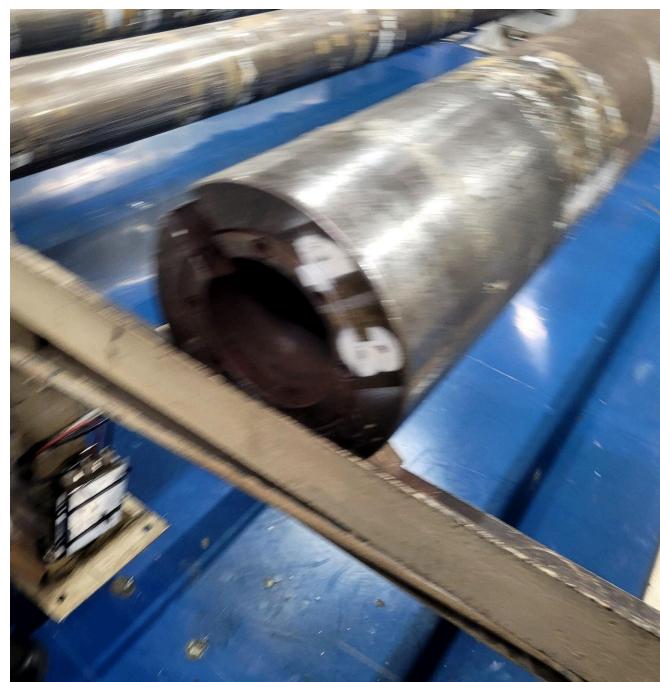
Figura 2. Rodillo de acero de 700 kg.

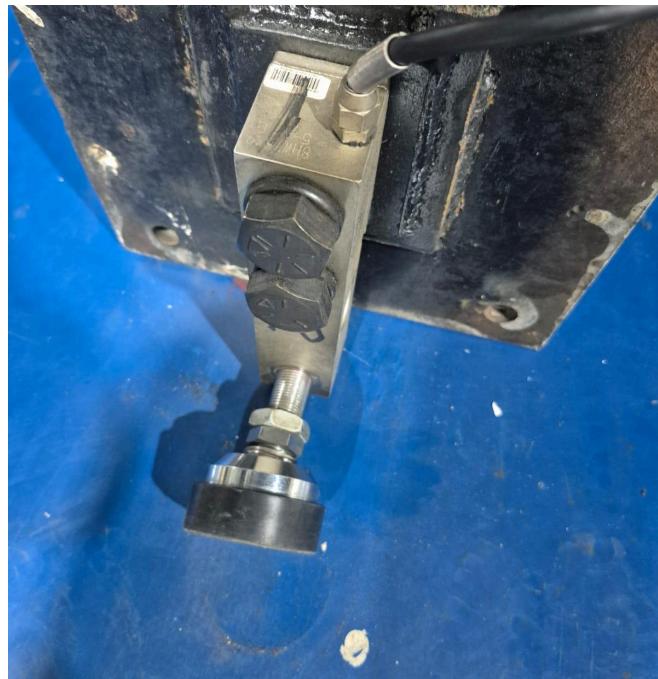
En esta etapa se identifica que el equipo funciona correctamente. Se realiza limpieza profunda de todas las piezas. El equipo enciende adecuadamente. El estado de cada celda se encuentra un poco desgastado por su uso. por ende, el valor de cada medida tiende a variar.

Figura 3. Nueva celdas de carga.

Se desmonta las celdas de carga que tiene la balanza, una vez realizado este proceso se realiza la nueva conexión de las nuevas celdas de carga para la balanza adaptándose a la caja de conexión para los sensores, en los extremos inferiores se realiza una soldadura entre cables debido a la longitud y su paso entre una tubería que protege al cable de daños, una vez hecha la soldadura se conecta con la misma configuración y orden que estaba en la caja de conexión con las celdas anteriores. Al acceder al menú de la balanza se coloca en la opción de "S.E.T.U.P", se escoge la opción "CAP" para cambiar su capacidad máxima, en este caso, ya con valores predeterminados por la empresa se coloca en 3000 kg. Para su resolución se escoge la opción "GrAd" se coloca la mínima resolución que permite el equipo en relación con la capacidad máxima antes seteada, por lo que se colocó (0.2 kg). Una vez terminado el cambio, nos dirigimos a la opción "End" para guardar los valores antes seleccionados. Una vez terminada la instalación de las nuevas celdas de carga se procede a la calibración de la balanza con la opción de "CAL", seleccionado un peso de 1000 [kg].

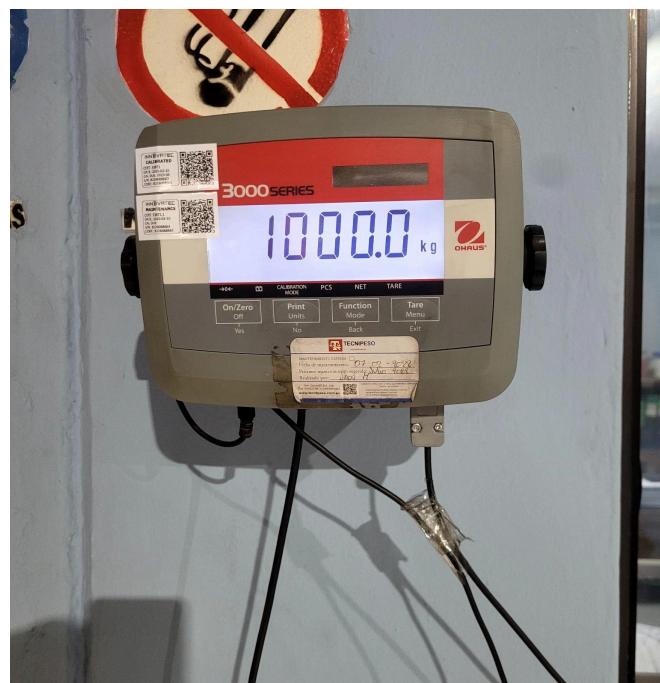
Figura 6. Medición con los valores fijados en la calibración.
