INFORME DE MANTENIMIENTO CORRECTIVO AVANZADO

Informe No.:	54768	Fecha de Mantenimiento:	2025-02-28
Propietario:	OBEN ECUADOR S.A.	Técnico de Mantenimiento:	Mauricio Landivar
Dirección:	Jaime Roldos Aguilera E3-37 e Isidro Ayora, QUITO, PICHINCHA

Equipo:	Balanza	Código empresa:	*****
Marca:	OHAUS	Rango:	(0 a 3000) kg
Modelo:	T31P	División de escala:	0.2 kg
Serie:	B932086990	Ubicación:	Bobinadora DMT

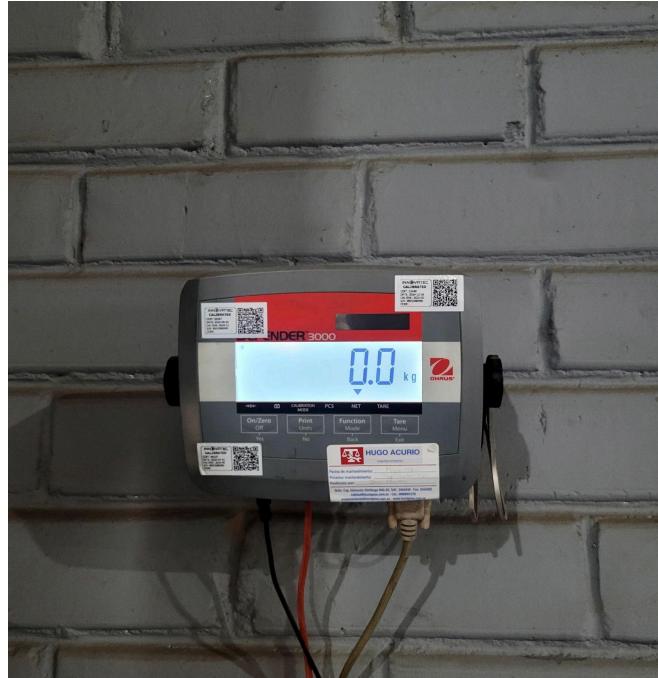
Figura 1. Vista frontal del display.

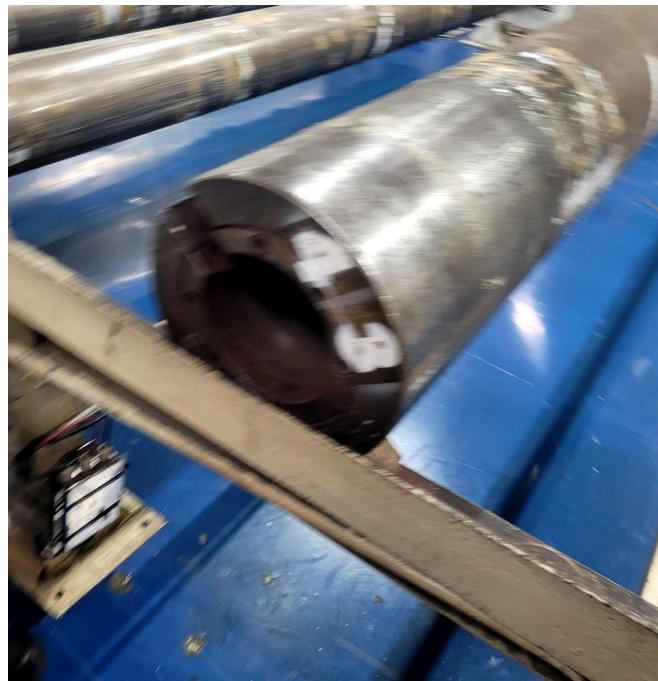
Figura 2. Rodillo de acero de 700 kg.

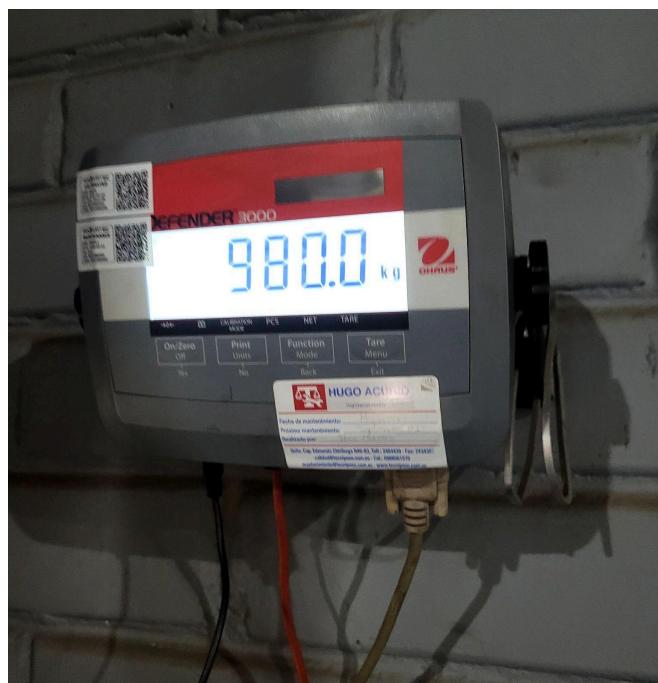
Figura 6. Medición con los valores fijados en la calibración.

Se desmonta las celdas de carga que tiene la balanza, una vez realizado este proceso se realiza la nueva conexión de las nuevas celdas de carga para la balanza adaptándose a la caja de conexión para los sensores, en los extremos inferiores se realiza una soldadura entre cables debido a la longitud y su paso entre una tubería que protege al cable de daños, una vez hecha la soldadura se conecta con la misma configuración y orden que estaba en la caja de conexión con las celdas anteriores. Al acceder al menú de la balanza se coloca en la opción de "S.E.T.U.P", se escoge la opción "CAP" para cambiar su capacidad máxima, en este caso, ya con valores predeterminados por la empresa se coloca en 3000 kg. Para su resolución se escoge la opción "GrAd" se coloca la mínima resolución que permite el equipo en relación con la capacidad máxima antes seteada, por lo que se colocó (0.2 kg). Una vez terminado el cambio, nos dirigimos a la opción "End" para guardar los valores antes seleccionados. Una vez terminada la instalación de las nuevas celdas de carga se procede a la calibración de la balanza con la opción de "CAL", seleccionando un peso de 1000 [kg].
