INFORME DE MANTENIMIENTO PREVENTIVO BÁSICO

Informe No.:	55183.1	Fecha de Mantenimiento:	2025-03-21
Propietario:	UNIVERSIDAD DE LAS AMÉRICAS	Técnico de Mantenimiento:	Mauricio Landivar
Dirección:	Av. de los Granados y Colimes, Quito, Pichincha

Equipo:	Esterilizador	Código empresa:	*****
Marca:	Memmert	Rango:	(20 a 250) °C
Modelo:	SN30	División de escala:	0.1 °C
Serie:	B121.2086	Ubicación:	Dispensario Médico - Sede UdlA Granados

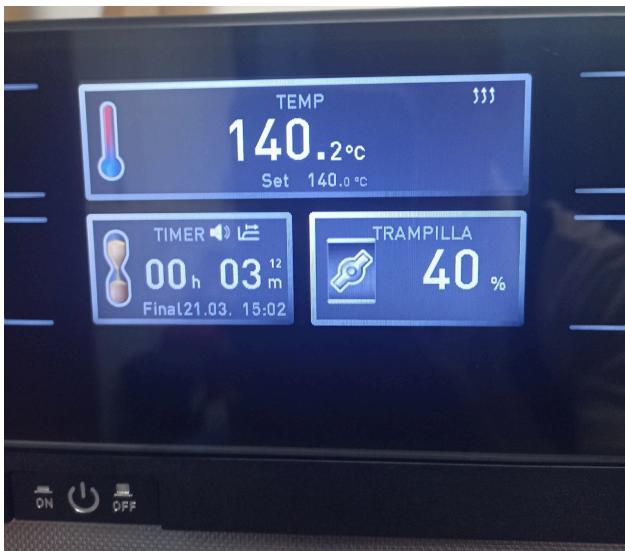
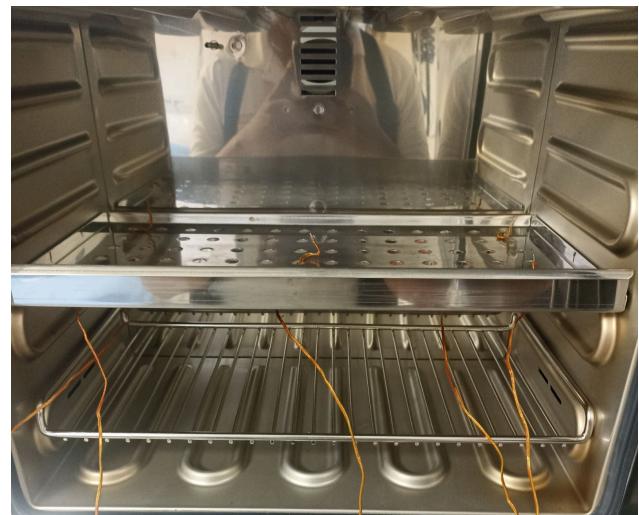
Figura 1. Funcionamiento y Mantenimiento del Equipo

Resultados 2do Nivel: El equipo se enciende correctamente, adicionalmente existe presencia de hollín pegado en las paredes del compartimento interno así como también en las bandejas.

- a) Se recomienda realizar tareas de limpieza externa e interna de forma periódica para evitar la acumulación de polvo y hollín.
