INFORME DE MANTENIMIENTO PREVENTIVO BÁSICO

Informe No.:	55208	Fecha de Mantenimiento:	2025-03-24
Propietario:	BIOCELLS DISCOVERIES INTERNACIONAL S.A.	Técnico de Mantenimiento:	Ing. Isaac Calle
Dirección:	AV. SIENA 214 Y MIGUEL ANGEL, QUITO (PICHINCHA), ECUADOR

Equipo:	Agitador girador de tubo	Código empresa:	OSH1000015
Marca:	BOEKEL	Rango:	6 a 25 órbitas por minuto
Modelo:	260250	División de escala:	N/A
Serie:	053915062	Ubicación:	Laboratorio

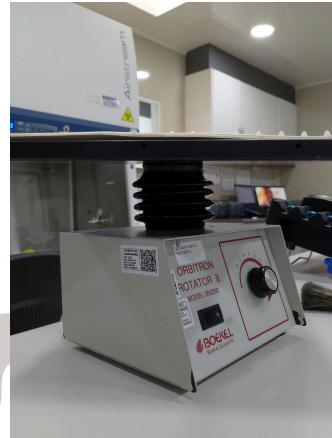
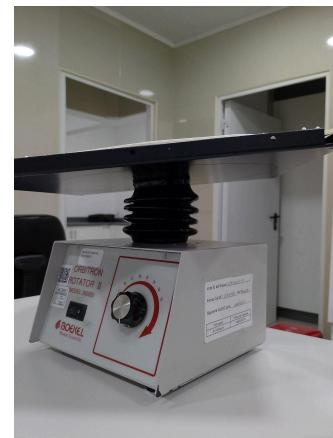
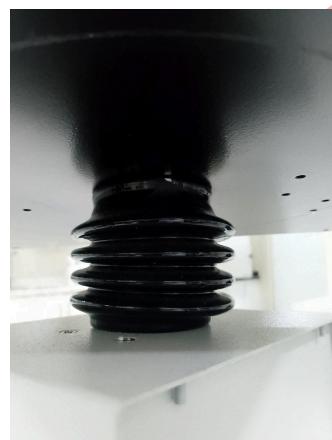
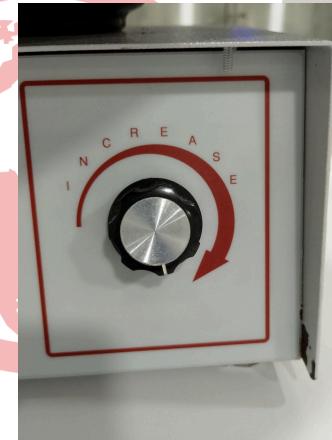
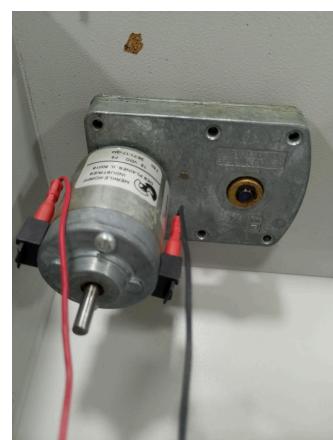
Figura 1. Vista General del Equipo.

Durante esta fase del proceso de inspección, se confirma que el equipo se enciende correctamente y opera de manera eficiente, sin presentar fallas evidentes en su funcionamiento. Se realiza una evaluación detallada para identificar la posible presencia de residuos biológicos en la estructura del dispositivo, no encontrándose indicios de contaminación que puedan comprometer su desempeño o seguridad operativa.

Adicionalmente, se observa un nivel reducido de acumulación de polvo tanto en la superficie externa como en los componentes internos, lo cual es consistente con el desgaste esperado por

el uso continuo del equipo en condiciones normales de operación. Se lleva a cabo una inspección minuciosa del eje de rotación, verificando su integridad estructural y operatividad, determinando que se encuentra en buen estado sin signos de desgaste significativo o anomalías que afecten su desempeño.

Durante la inspección detallada del equipo, se detecta la presencia de oxidación en las esquinas internas, lo que indica un proceso de corrosión localizado, posiblemente derivado de la exposición a humedad o agentes ambientales adversos a lo largo del tiempo. Esta condición, aunque observable, no compromete de manera inmediata la integridad estructural o el rendimiento del equipo.

- 6.1. Se debería limpiar con un trapo y/o toalla de papel ligeramente húmeda para evitar acumulación excesiva de polvos sobre el equipo.
- 6.2. Es recomendable un monitoreo periódico para prevenir una posible progresión de la corrosión.
