# INFORME DE MANTENIMIENTO PREVENTIVO BÁSICO

| <b>Informe No.:</b> | 55408 | <b>Fecha de Mantenimiento:</b> | 2025-03-28 |

| <b>Equipo:</b> | Estabilómetro | <b>Código empresa:</b> | CY-LB-037 |

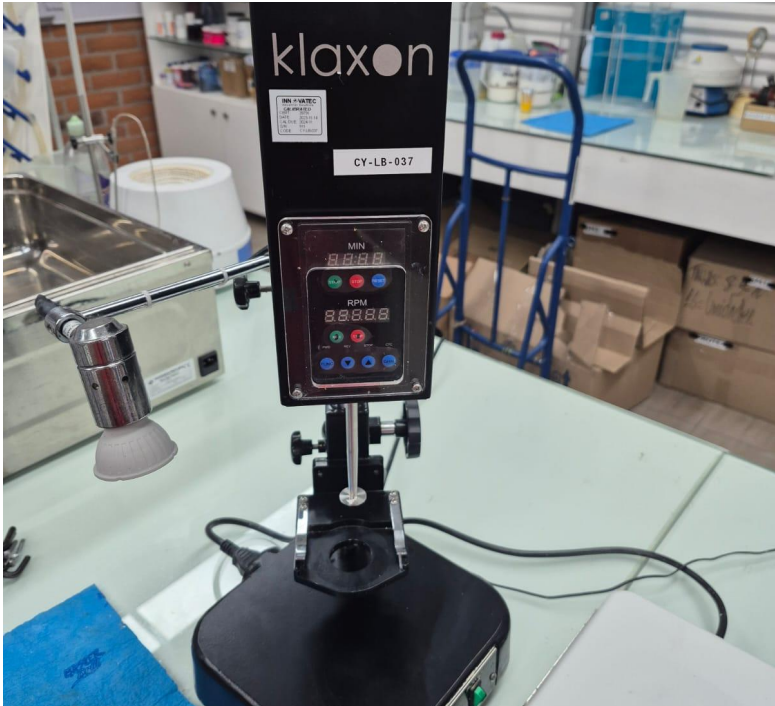
Figura 1. Vista frontal del equipo.
