INFORME DE MANTENIMIENTO PREVENTIVO BÁSICO

Informe No.:	56070.1	Fecha de Mantenimiento:	2025-04-16
Propietario:	EMSAAIRPORT SERVICES CEM	Técnico de Mantenimiento:	Ing. Isaac Calle
Dirección:	AEROPUERTO MARISCAL SUCRE - TABABELA LOTE 18, QUITO, PICHINCHA

Equipo:	BALANZA	Código empresa:	*****
Marca:	METTLER TOLEDO	Rango:	0 – 200 kg
Modelo:	IND221	División de escala:	0.02 KG
Serie:	B217894448	Ubicación:	Courier

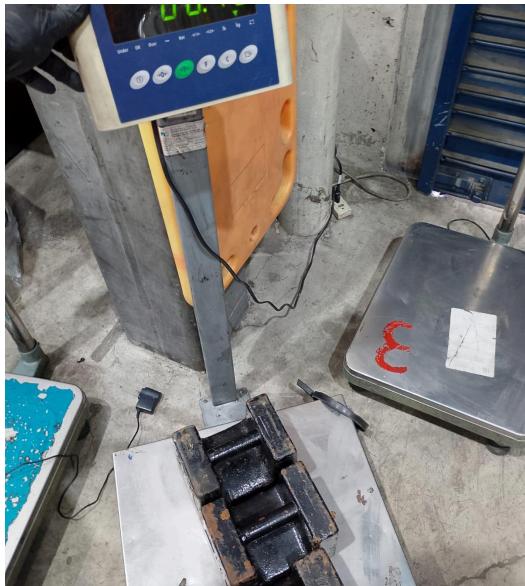
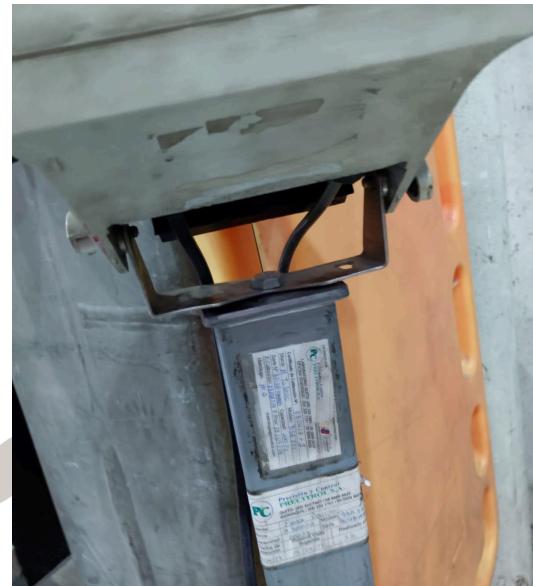
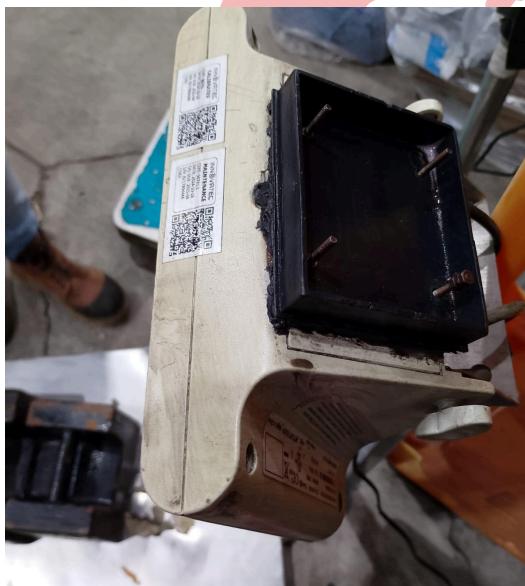
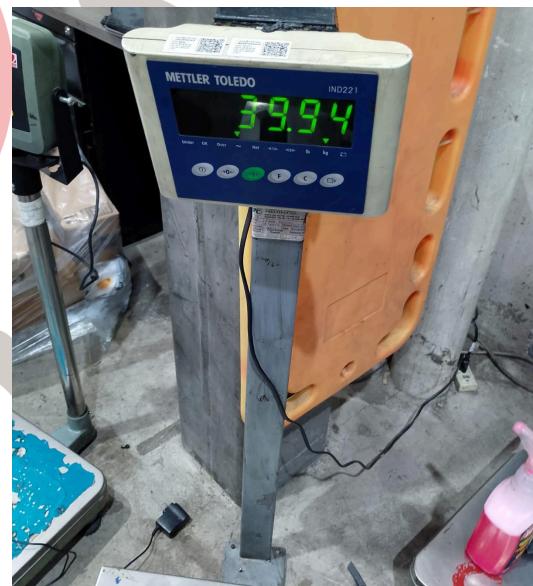
Figura 1. Mantenimiento preventivo básico.

Durante esta fase, se confirmó que el equipo mantiene un desempeño operativo adecuado, sin evidencias de residuos biológicos en sus superficies. Se constató una acumulación mínima de partículas de polvo en el interior y exterior del equipo, atribuible al uso continuo bajo condiciones normales de operación. Sin embargo, se identificó una deficiencia estructural

significativa relacionada con la ausencia de las cuatro patas de nivelación, las cuales son esenciales para garantizar la estabilidad mecánica del equipo y evitar desviaciones en su funcionamiento. Asimismo, se realizó una limpieza técnica exhaustiva mediante el uso de agentes especializados y procedimientos adecuados, con el objetivo de remover partículas contaminantes. Esta intervención resulta fundamental para preservar la eficiencia funcional y prolongar la vida útil del equipo.

- 5.1. Durante el proceso de mantenimiento se identificó que las patas de nivelación del equipo presentan inestabilidad estructural, lo cual genera una base irregular y afecta directamente la precisión de las mediciones de peso. Esta condición compromete la confiabilidad del equipo para tareas que requieren alta exactitud, ya que incluso pequeñas desviaciones en la nivelación pueden inducir errores sistemáticos en las lecturas.
- 5.2. Pese a esta situación, el mantenimiento preventivo fue ejecutado de forma satisfactoria, asegurando que los demás sistemas del equipo operen dentro de parámetros normales bajo condiciones controladas.

- 6.1. Se recomienda sustituir o reparar las patas de soporte del equipo para restablecer una base estable y nivelada, condición indispensable para garantizar la exactitud en las mediciones.
- 6.2. Realizar una verificación metrológica posterior a la corrección mecánica, para validar que los valores de peso se encuentren dentro de la tolerancia especificada.
- 6.3. Continuar aplicando el programa de mantenimiento preventivo con intervalos periódicos, incluyendo inspección física, limpieza y pruebas de funcionamiento.
- 6.4. Capacitar al personal usuario en la correcta instalación del equipo sobre superficies niveladas y firmes, como medida para prevenir futuros desajustes o errores de operación.
