INFORME DE MANTENIMIENTO PREVENTIVO BÁSICO

Informe No.:	57012	Fecha de Mantenimiento:	2025-05-15
Propietario:	QSI ECUADOR S.A.	Técnico de Mantenimiento:	Jonathan Fonseca
Dirección:	KM 14.5 VÍA A DAULE- GUAYAQUIL

Equipo:	Titulador	Código empresa:	QSI-UPA-TIC-01
Marca:	Mettler Toledo	Rango:	(0 a 2000) mV; (0 a 14) pH
Modelo:	Easy CI	División de escala:	0.1 mV
Serie:	B504511276	Ubicación:	*****

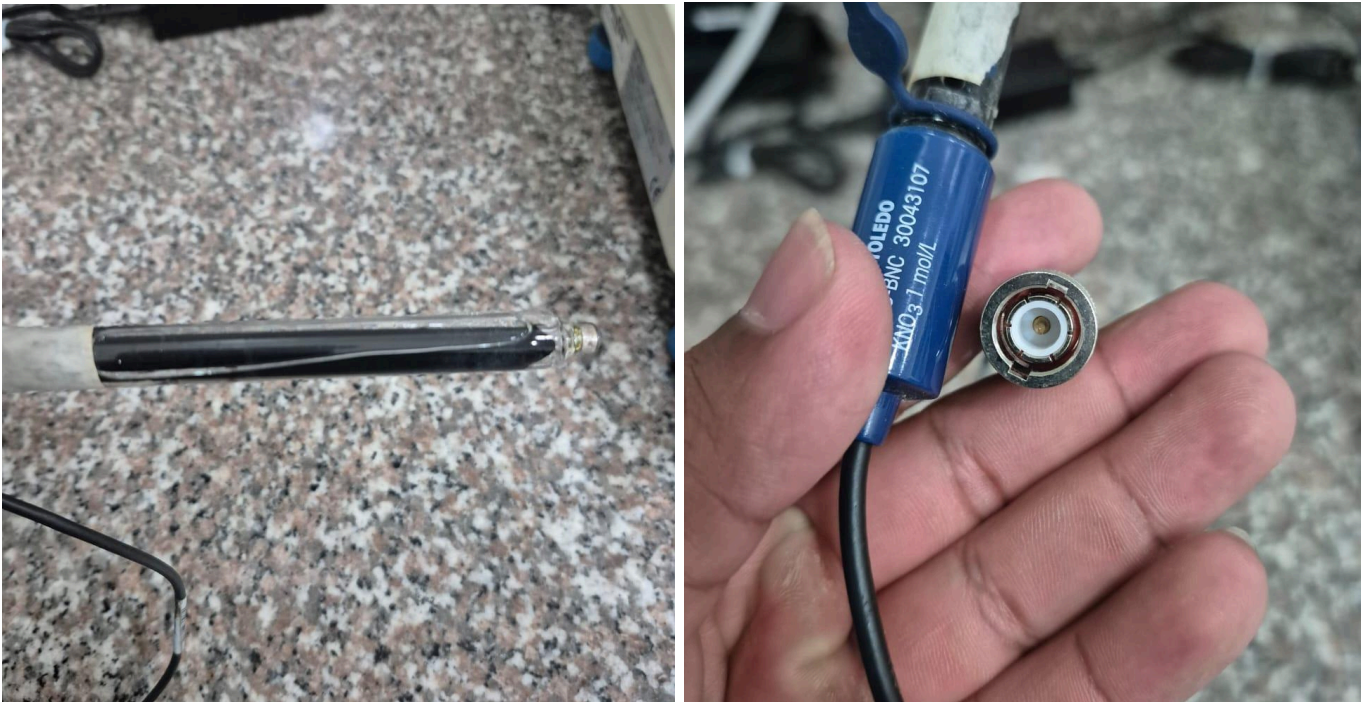
Figura 1. Sensor de pH.

Se realiza una limpieza del sensor de electrodos, usando agua destilada, además, se verifica que las mangueras se encuentren en buen estado sin fugas. En la configuración del equipo se revisa que la sección de agitador magnético funcione de manera adecuada, inspeccionamos tanto el cable como los terminales de los sensores que no tienen ninguna observación, la manguera

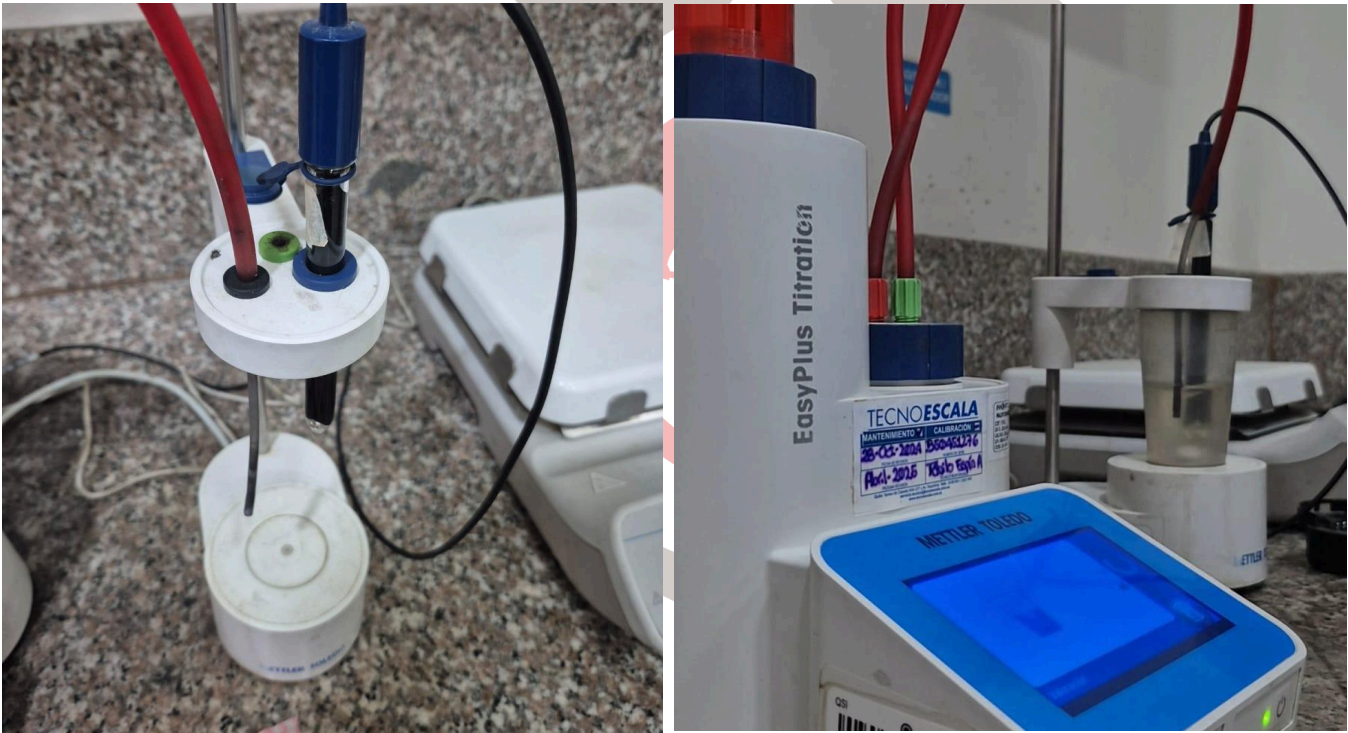
Figura 2. Funcionamiento correcto del equipo

- 5.1. El equipo se encuentra en condiciones óptimas de operación, sin anomalías estructurales ni funcionales.
- 5.2. Se verificó el correcto desempeño del sistema de agitador, dispensador y pH.

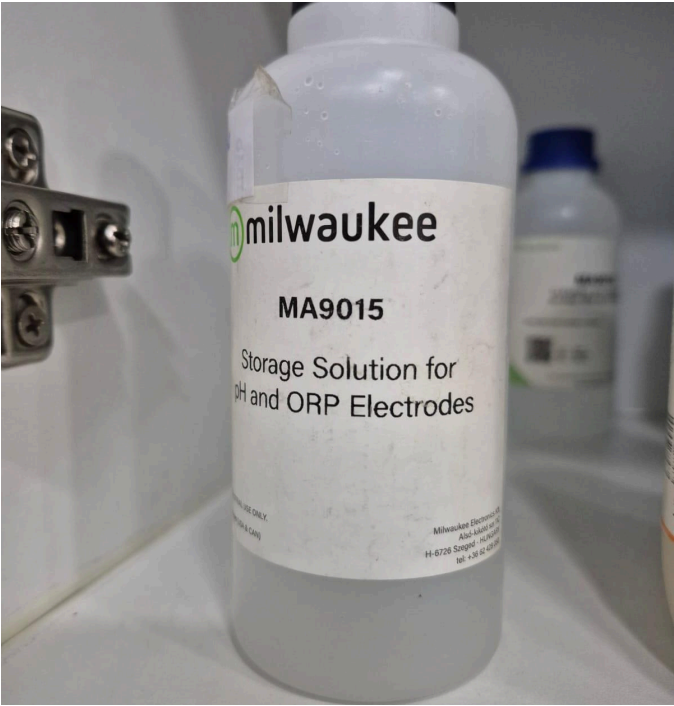
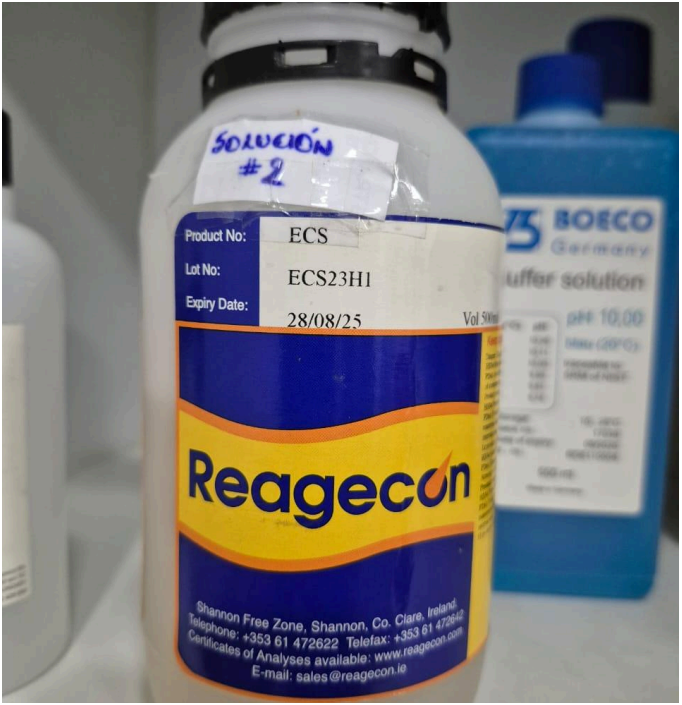
Figura 3. Soluciones usadas
