# INFORME DE REVISIÓN TÉCNICA

## DEPARTAMENTO DE MANTENIMIENTO

| Informe No.: | 51302 | Fecha de Revisión: | 2024-11-19 |

| Equipo: | Torquímetro | Código empresa: | ***** |

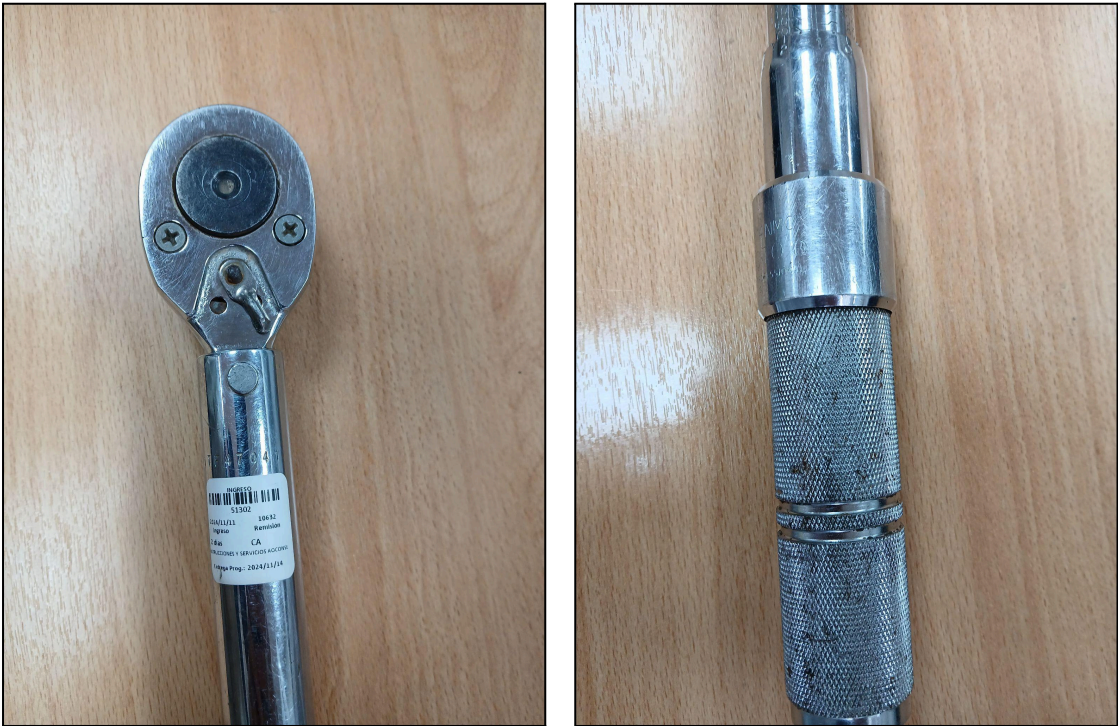
Fig. 1 Vista general del equipo

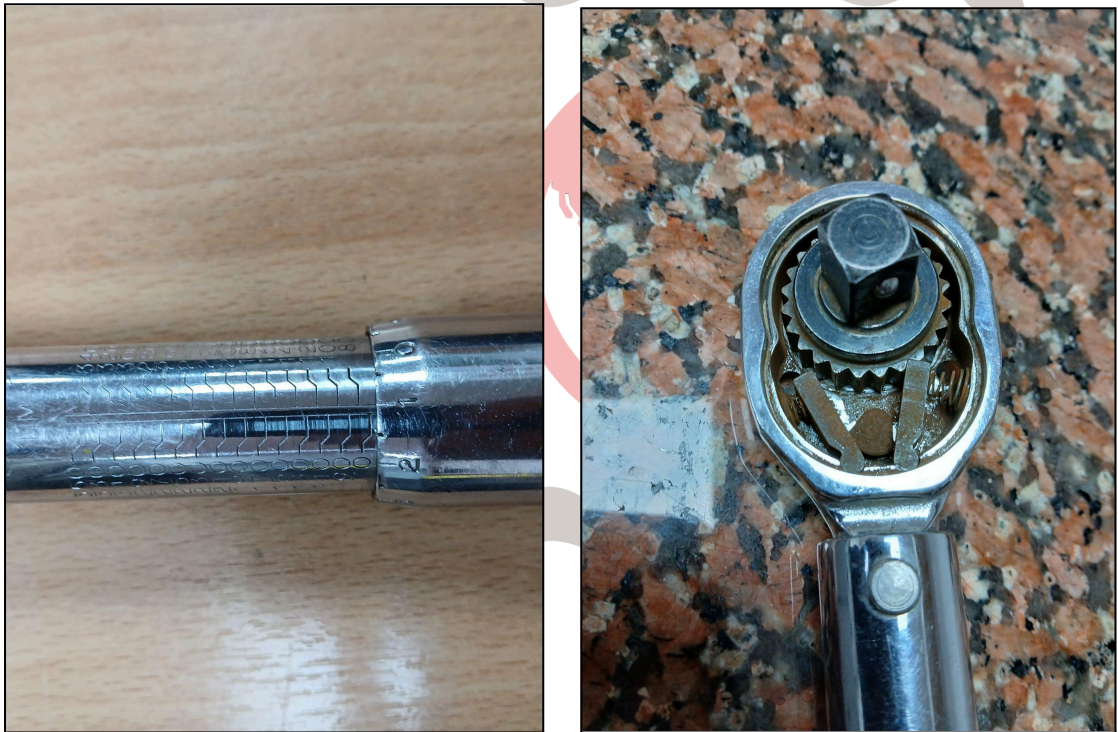
Se observó que, al superar los **120 N·m**, el equipo presenta una resistencia significativa para continuar incrementando el torque en el dial de medición. Este comportamiento podría estar relacionado con un desgaste mecánico interno o problemas en el sistema de transmisión del

torque, lo que afecta la capacidad del equipo para operar correctamente en rangos altos. El equipo mantiene una medida estable al aplicar un torque constante; sin embargo, los valores registrados presentan una desviación considerable respecto al patrón utilizado durante la prueba. Esto indica que, aunque el mecanismo de estabilidad está operando, hay un desajuste o error en el sistema de medición que afecta su precisión.

Fig. 2 Dial de medición y resorte

5.1. Es preferible dar de baja el torquímetro y considerar la adquisición de un equipo nuevo que cumpla con los requerimientos operativos actuales. Esta decisión permitirá garantizar mediciones confiables, reducir riesgos asociados a fallas y optimizar los recursos destinados al mantenimiento de equipos de medición.
