INFORME DE REVISIÓN TÉCNICA

LABORATORIO DE VARIABLES ELÉCTRICAS

Informe No.:	55605	Fecha de Revisión:	2025-05-29
Propietario:	PALMERAS DEL ECUADOR S.A.	Técnico de Mantenimiento:	Tec. Mauricio Landívar
Dirección:	AV. EUGENIO ESPEJO 2410 Y RINCON DEL VALLE, QUITO, PICHINCHA

Equipo:	Celda de carga	Código empresa:	*****
Marca:	Load Cell NTS	Rango:	(0 a 2) kN
Modelo:	LRK-2KN	División de escala:	*****
Serie:	019024	Ubicación:	*****

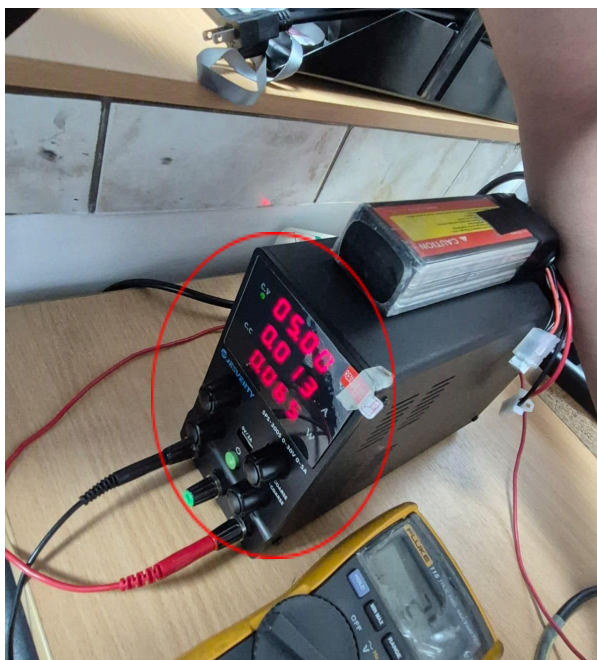
Resultados 1er Nivel: En esta etapa se realiza la inspección superficial por lo que el equipo se encuentra en buenas condiciones, el equipo en si no muestra algún botón de encendido, por lo que, su energización depende cada fuente que esté recomendada por el fabricante que pueda soportar. En este caso se ha usado una fuente de energización de 5[V], el cual al momento de verificar la señal de salida dio 0 [mV], comprobamos que funciona de manera correcta.

Figura 1. Valor de energización para la celda.

- a) Se recomienda revisar los valores de conexión dados por el fabricante.
- b) Complementar al equipo con un visualizador para comprobar los valores medidos.

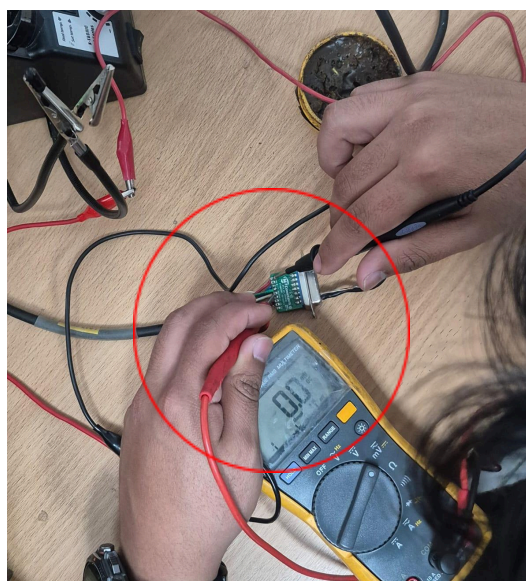
Figura 2. Valor de salida de la celda sin nada de carga.

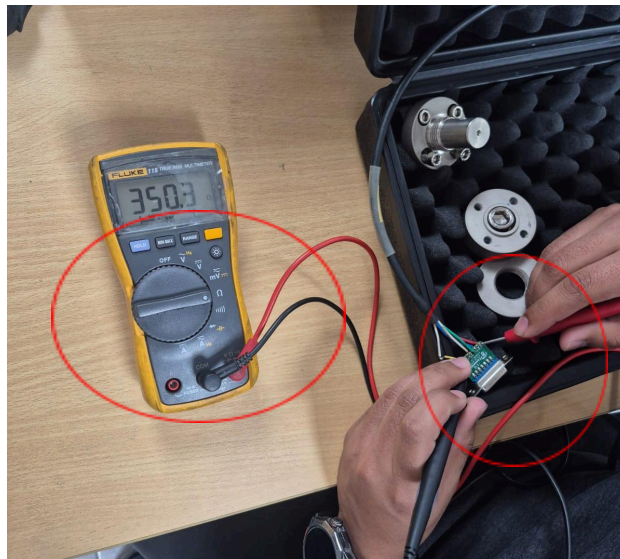
Resultados 2do Nivel: El equipo presentaba un diagrama del valor de cada resistencia que presenta tanto en su sección de excitación(entrada) como de su señal(salida), en este caso el valor es igual en ambos casos de 350 [Ω], el valor medido en la parte de entrada fue de 350.3 [Ω] y su calor de salida fue

Figura 3. Valor de resistencia de entrada de la celda.

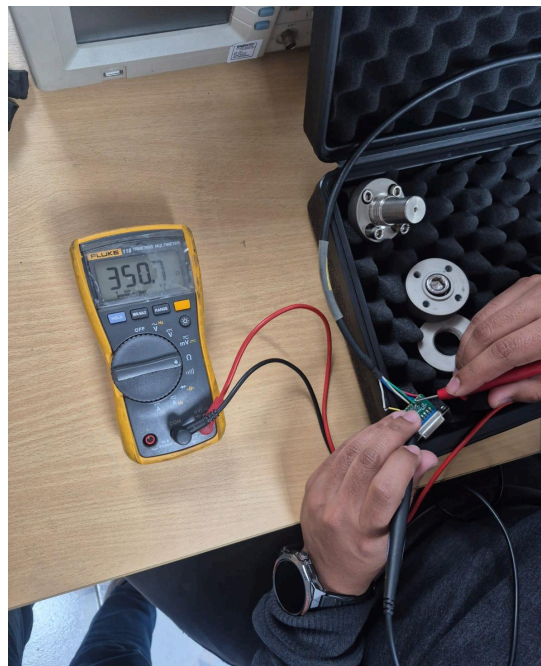
de 350.7 [Ω]. Con estos valores medidos se verifica que el equipo se encuentra dentro del rango óptimo de funcionamiento, no presenta ninguna falla.

Figura 4. Valor de resistencia de salida de la celda.
