INFORME DE MANTENIMIENTO PREVENTIVO BÁSICO

| Informe No.: | 59331 | Fecha de Mantenimiento: | 2025-07-23 |

| Equipo: | Luminómetro | Código empresa: | QSI-UPA-LUM-01 |
| Modelo: | ENSURE | División de escala: | ***** |

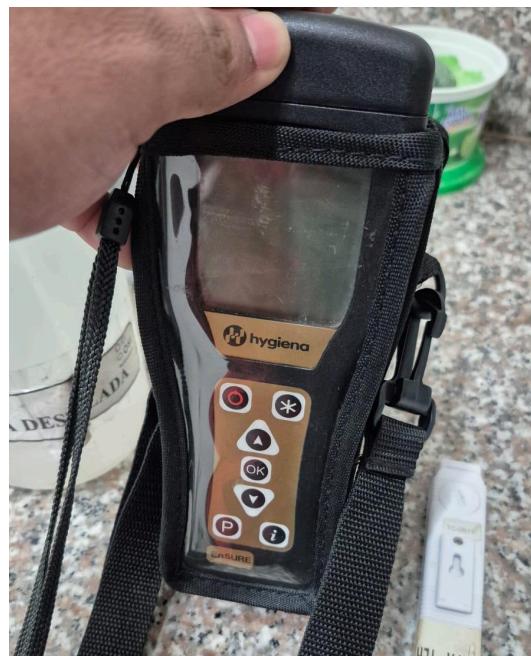
Figura 1. Vista frontal del equipo.

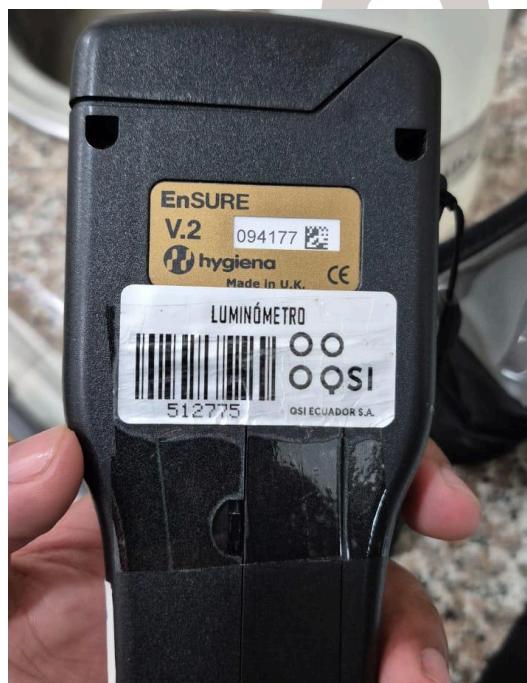
Figura 2. Parte trasera del equipo.
