INFORME DE MANTENIMIENTO PREVENTIVO BÁSICO

Informe No.:	59689	Fecha de Mantenimiento:	2025-08-05
Propietario:	PALMERAS DEL ECUADOR S.A.	Técnico de Mantenimiento:	Jonathan Fonseca
Dirección:	VIA LIMONCOCHA S/N Y CALLE SECUNDARIA, SHUSHUFINDI

Equipo:	Balanza	Código empresa:	SV-01
Marca:	Pioneer Ohaus	Rango:	1510 g
Modelo:	PA1510	División de escala:	0.01 g
Serie:	B247547110	Ubicación:	Sanidad Vegetal

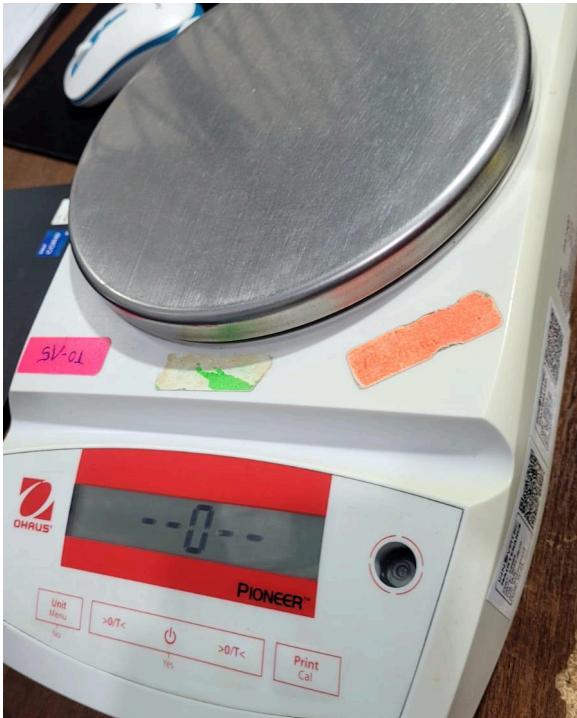
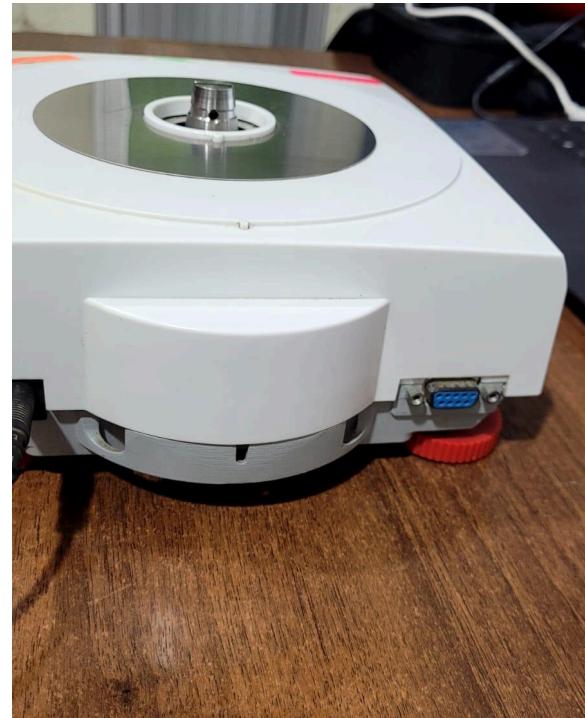
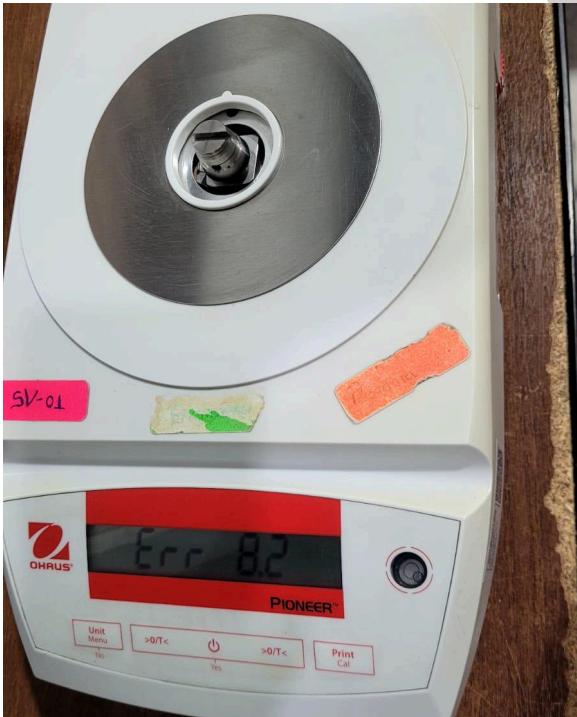
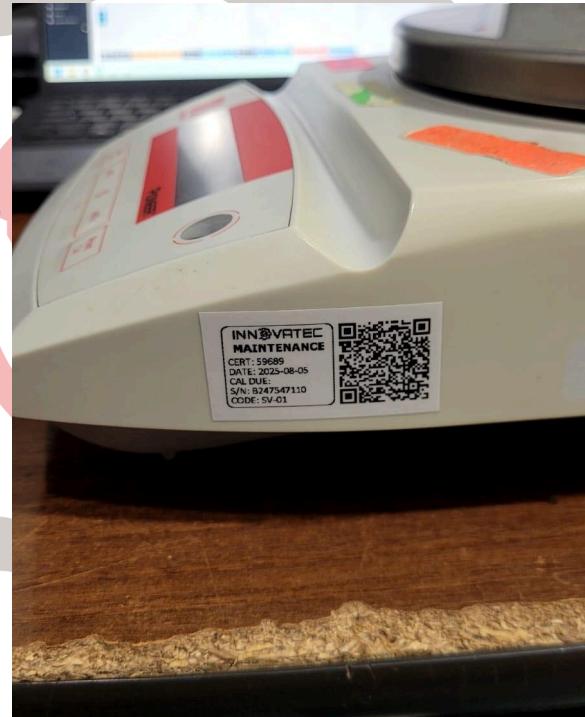
8. Anexo Fotográfico

En esta etapa se identifica que el equipo funciona correctamente, se encuentran residuos de fruto de palma e insectos de la zona, se encuentra bajo contenido de polvo externa e internamente por el uso normal y continuo del equipo. La carcasa plástica del equipo no presenta daños o fisuras. Se realizó una limpieza profunda para eliminar contaminantes y partículas de polvo. Se realiza la verificación de pesaje con pesas patrón y se determina que el error no supera el error máximo permisible.

Se determina que el equipo no tiene fallas y es apto para realizar la calibración. La pantalla del equipo se encuentra en buenas condiciones.

6.1. Se recomienda realizar tareas de limpieza periódicas de las superficies para evitar la acumulación de polvo y óxido.
