# INFORME DE MANTENIMIENTO PREVENTIVO BÁSICO

<b>Informe No.:</b>	59692	<b>Fecha de Mantenimiento:</b>	2025-08-05
<b>Propietario:</b>	PALMERAS DEL ECUADOR S.A.	<b>Técnico de Mantenimiento:</b>	Jonathan Fonseca
<b>Dirección:</b>	VIA LIMONCOCHA S/N Y CALLE SECUNDARIA, SHUSHUFINDI

<b>Equipo:</b>	Balanza	<b>Código empresa:</b>	SV-04
<b>Marca:</b>	Ohaus	<b>Rango:</b>	600 g
<b>Modelo:</b>	PA1510	<b>División de escala:</b>	0.1 g
<b>Serie:</b>	B247547110	<b>Ubicación:</b>	Sanidad Vegetal

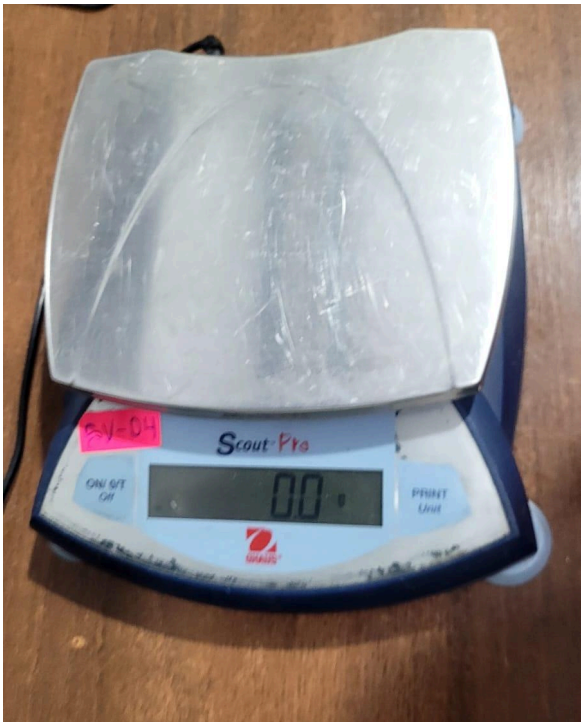
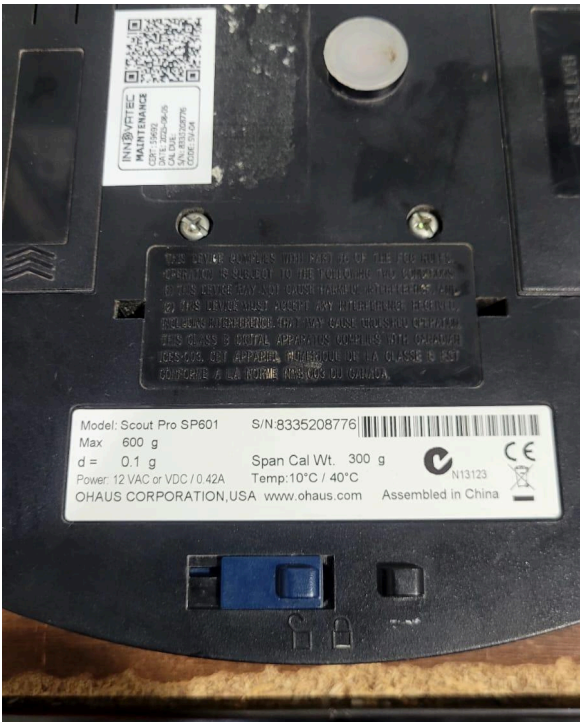
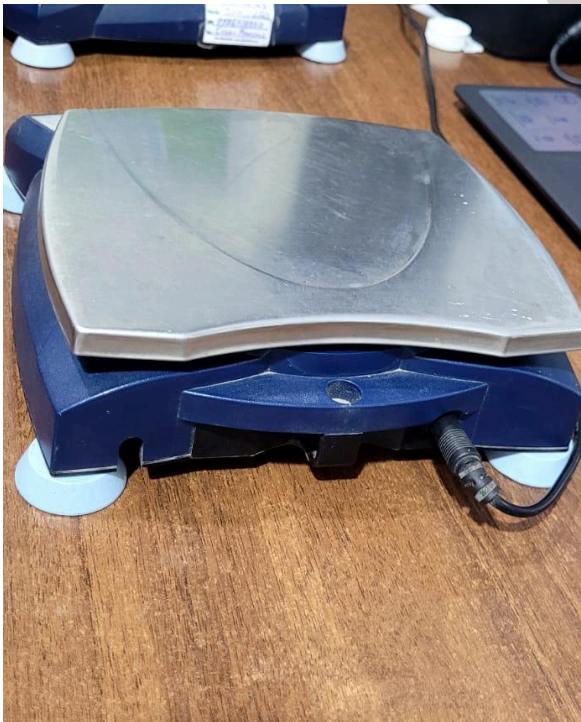
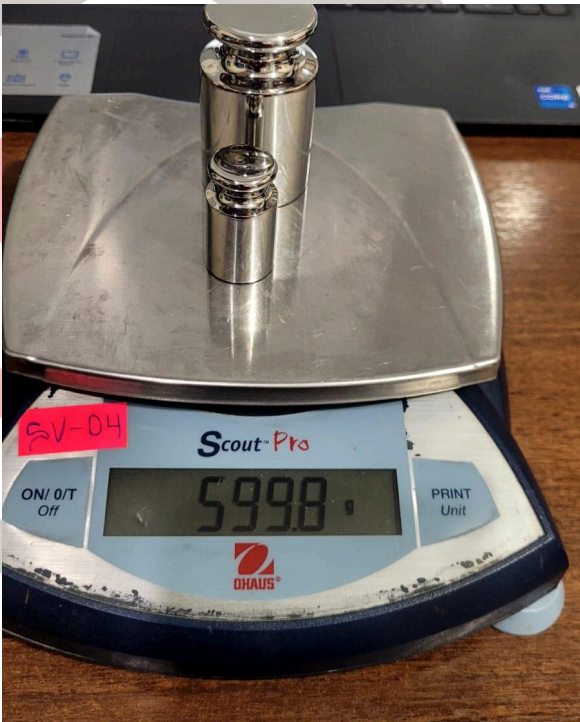
8. Anexo Fotográfico

En esta etapa se identifica que el equipo funciona correctamente, se encuentran residuos de fruto de palma e insectos de la zona, se encuentra bajo contenido de polvo externa e internamente por el uso normal y continuo del equipo. La carcasa plástica del equipo no presenta daños o fisuras. Se realizó una limpieza profunda para eliminar contaminantes y partículas de polvo. Se realiza la verificación de pesaje con pesas patrón y se determina que el error no supera el error máximo permisible.

Se determina que el equipo no tiene fallas y es apto para realizar la calibración. La pantalla del equipo se encuentra en buenas condiciones.

- 6.1. Se recomienda realizar tareas de limpieza periódicas de las superficies para evitar la acumulación de polvo y óxido.
