# INFORME DE MANTENIMIENTO PREVENTIVO BÁSICO

Informe No.:	59695	Fecha de Mantenimiento:	2025-08-05
Propietario:	PALMERAS DEL ECUADOR S.A.	Técnico de Mantenimiento:	Jonathan Fonseca
Dirección:	VIA LIMONCOCHA S/N Y CALLE SECUNDARIA, SHUSHUFINDI

Equipo:	Balanza	Código empresa:	ID-05
Marca:	Ohaus	Rango:	3200 g
Modelo:	NTV3201/1	División de escala:	0.2 g
Serie:	8331397818	Ubicación:	Investig. Desarrollo

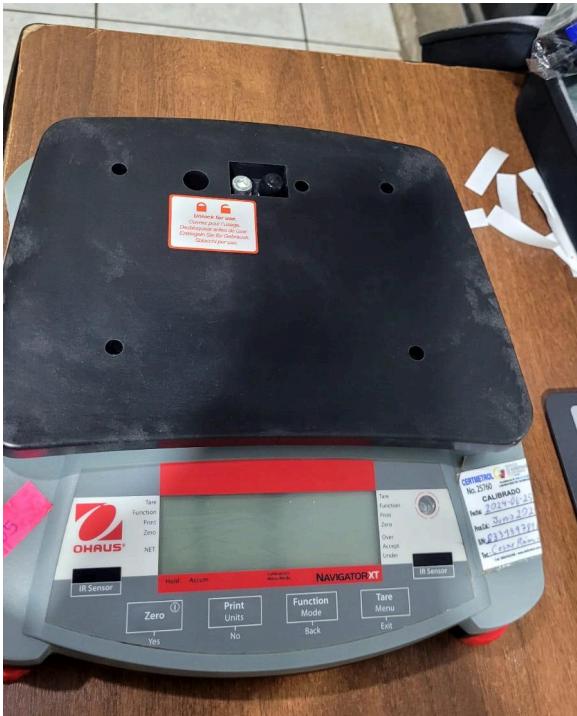
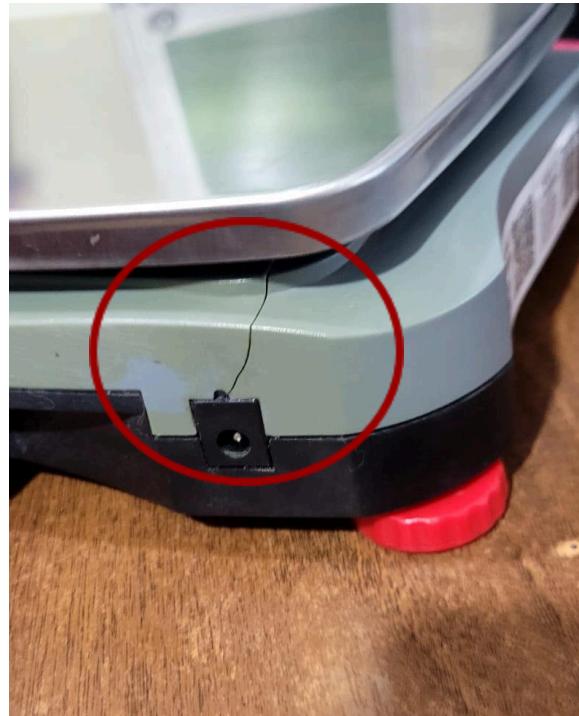
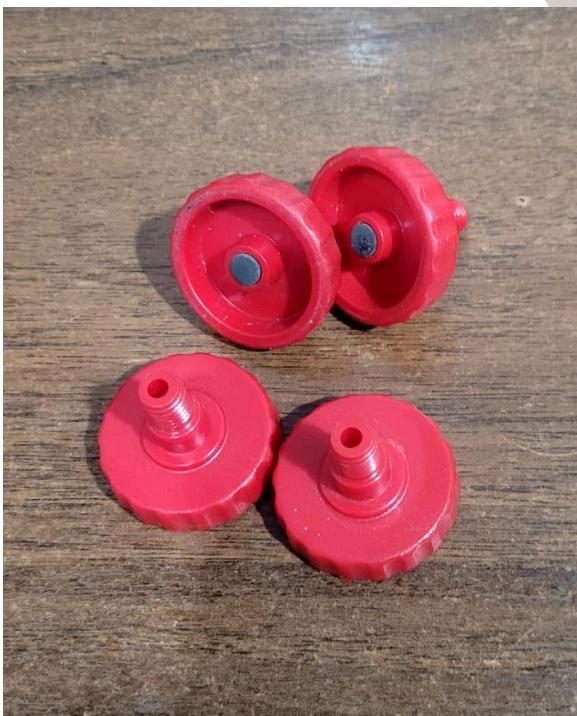
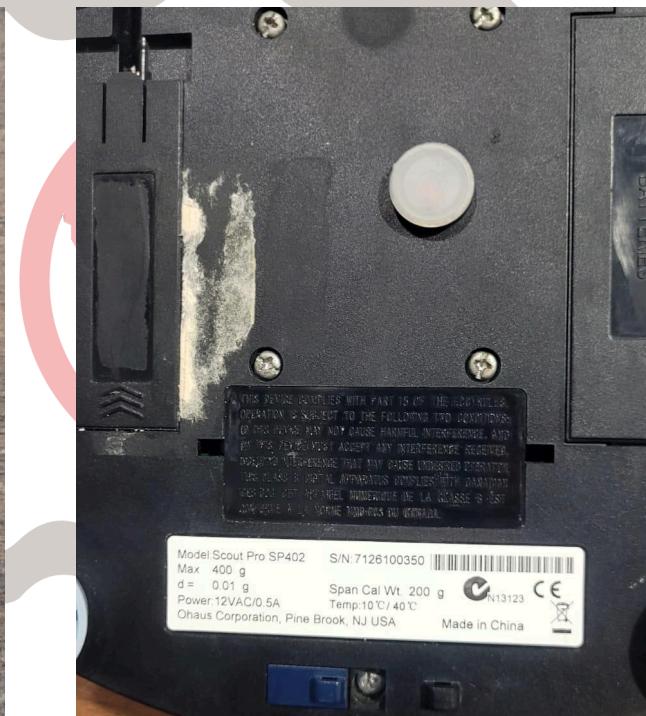
## 8. Anexo Fotográfico

En esta etapa se identifica que el equipo funciona correctamente, se encuentran residuos de fruto de palma e insectos de la zona, se encuentra bajo contenido de polvo externa e internamente por el uso normal y continuo del equipo. La carcasa plástica del equipo presenta fisura en la zona del pin de carga, esto no afecta la funcionalidad. Se realizó una limpieza profunda para eliminar contaminantes y partículas de polvo. Las patas de soporte se encuentran en buen estado. Se realiza la verificación de pesaje con pesas patrón y se determina que el error no supera el error máximo permisible.

Se determina que el equipo no tiene fallas y es apto para realizar la calibración. La pantalla del equipo se encuentra en buenas condiciones.

- 6.1. Se recomienda realizar tareas de limpieza periódicas de las superficies para evitar la acumulación de polvo y óxido.
