INFORME DE MANTENIMIENTO PREVENTIVO BÁSICO

Informe No.:	59685	Fecha de Mantenimiento:	2025-08-05
Propietario:	PALMERAS DEL ECUADOR S.A.	Técnico de Mantenimiento:	Jonathan Fonseca
Dirección:	VIA LIMONCOCHA S/N Y CALLE SECUNDARIA, SHUSHUFINDI

Equipo:	Balanza	Código empresa:	LP-03
Marca:	Ohaus	Rango:	15000 g
Modelo:	BW6US	División de escala:	5 g
Serie:	RW511006CQ	Ubicación:	Dosificación

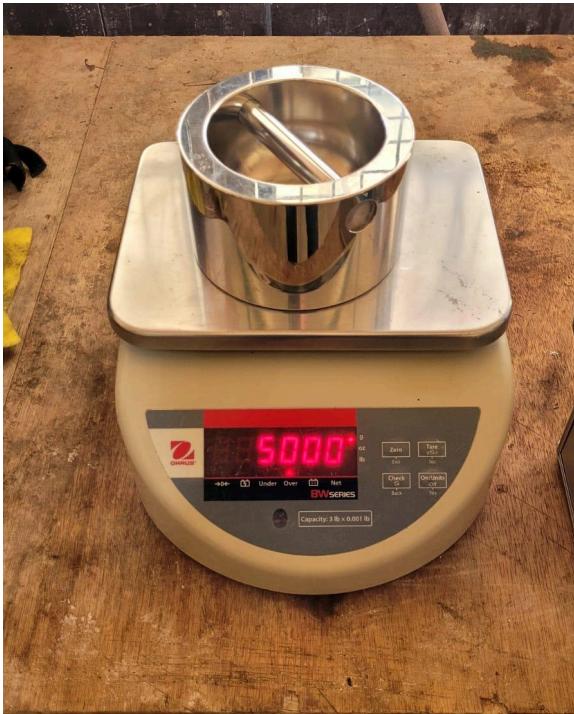
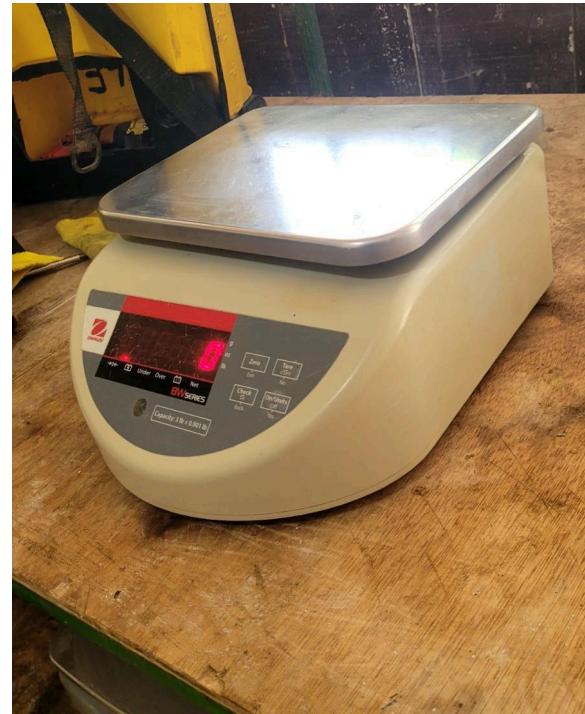
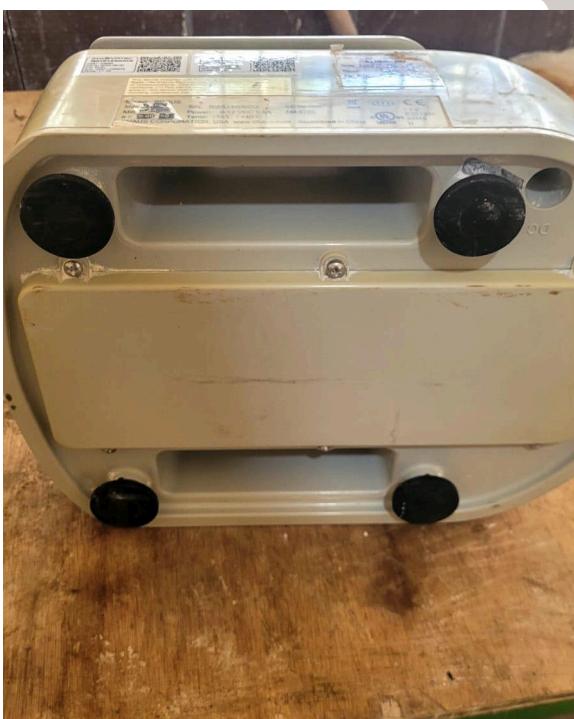
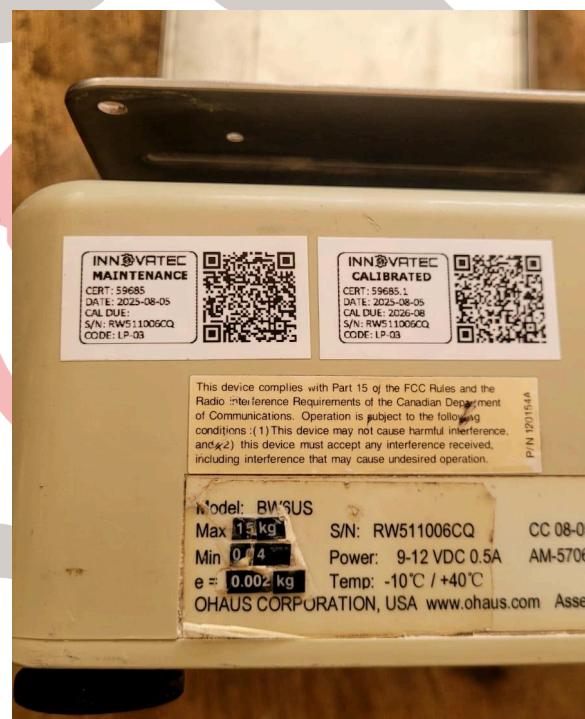
8. Anexo Fotográfico

En esta etapa se identifica que el equipo funciona correctamente, se encuentran residuos de fruto de palma e insectos de la zona, se encuentra bajo contenido de polvo externa e internamente por el uso normal y continuo del equipo. La carcasa plástica del equipo no presenta daños o fisuras. Se realizó una limpieza profunda para eliminar contaminantes y partículas de polvo. Las patas de soporte se encuentran en buen estado. Se realiza la verificación de pesaje con pesas patrón.

Se determina que el equipo no tiene fallas y es apto para realizar la calibración. La pantalla del equipo se encuentra en buenas condiciones.

6.1. Se recomienda realizar tareas de limpieza periódicas de las superficies para evitar la acumulación de polvo y óxido.
